**Onderwerp:** Fwd: Lange Jaap -- VTS Den Helder// Veiligheidsissues

**Onderwerp:** Lange Jaap -- VTS Den Helder// Veiligheidsissues

**De bouwwijze  
van de  
gietijzeren  
vuurtoren te  
Kijkduin  
(Den Helder)**

## Rapport 10404 (2010) in combinatie met rapport L-J.2 (2011)

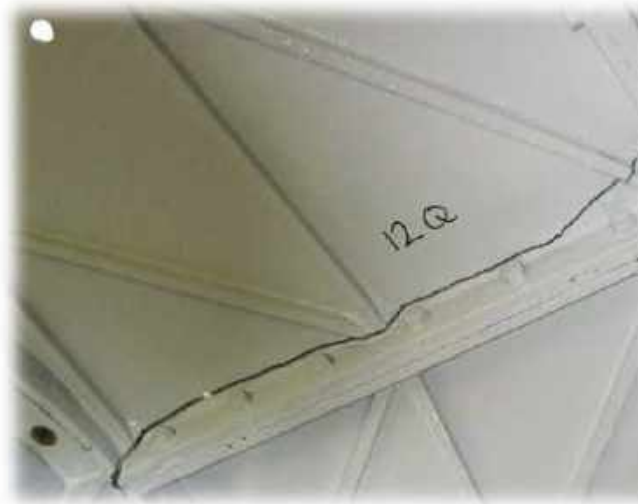
*Kuipplaat 12Q*

Plaat 12Q is een kuipplaat met een scheur in radiale richting doorlopend in de aangrenzende plaat van de schachtring. Door de breuklijn liet deze plaat zich iets makkelijker uitnemen dan de voorgaande twee platen. Zowel het doorhalen van de bouten als het wegslijpen van het ijzercement kwam aan een kant te vervallen.

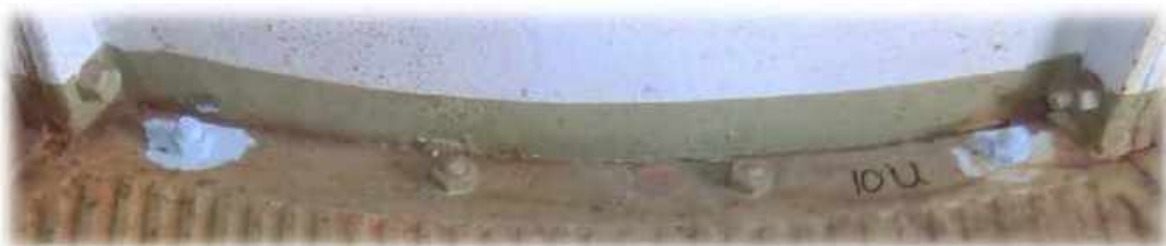
*Status vloerplaat 10U op 21 juni 2011*

Er zijn slechts lichte vormen van corrosie waargenomen, dit heeft geen invloed op de breuk- en scheurvorming

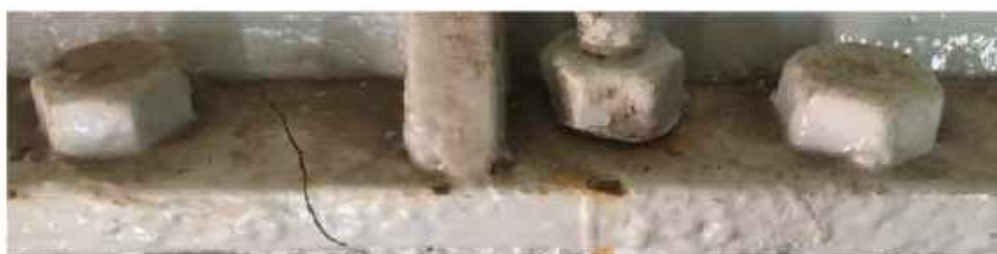
Foto 2, scheurvorming wandpaneel (binnenzijde van buitengevel)

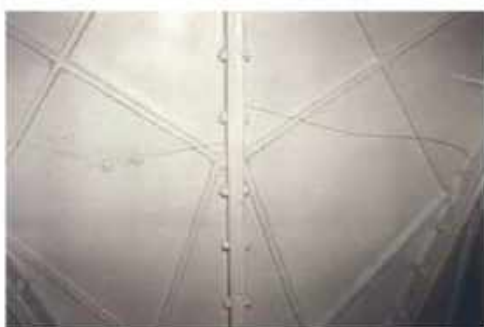
Foto 3, scheurvorming vloer (v.a. onderzijde)

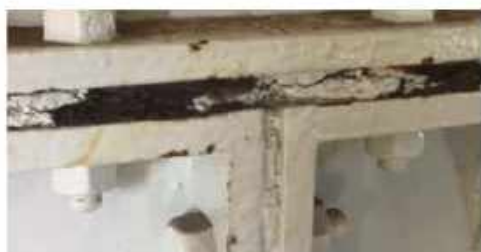
Foto 4, aantasting van ijzercementvoegen

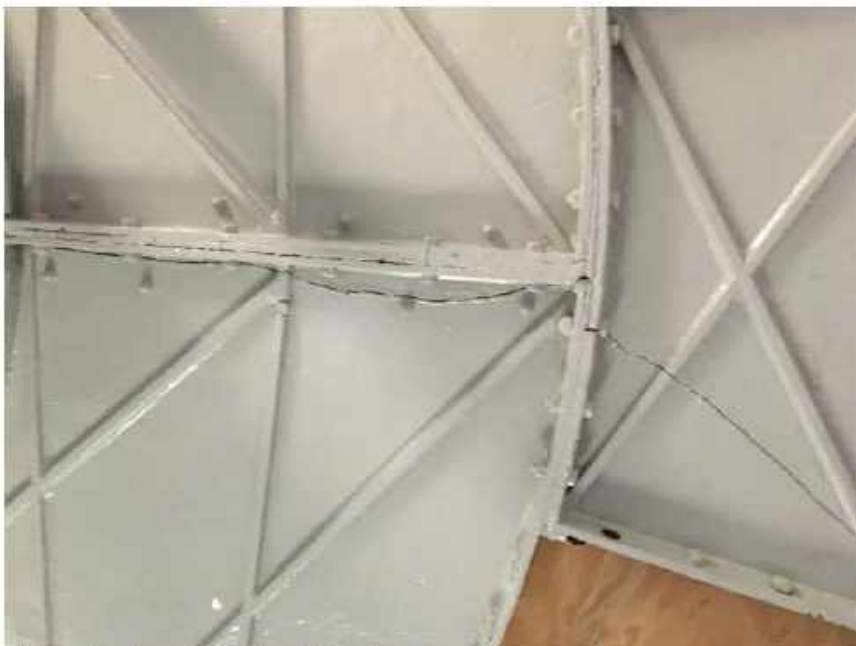
*Figuur 1: scheur door vloerplaten heen*

- Verhelp lekkages om verdere corrosie en schade te voorkomen
- Inspecteer regelmatig zodat het veilig gebruik van de inspectieroute kan worden gegarandeerd
- Vloerdelen die nu afgesloten zijn niet betreden
- Zorg voor deugdelijke afscheidingen van de vloeren die niet betreden mogen worden, ter voorkoming van valgevaar.

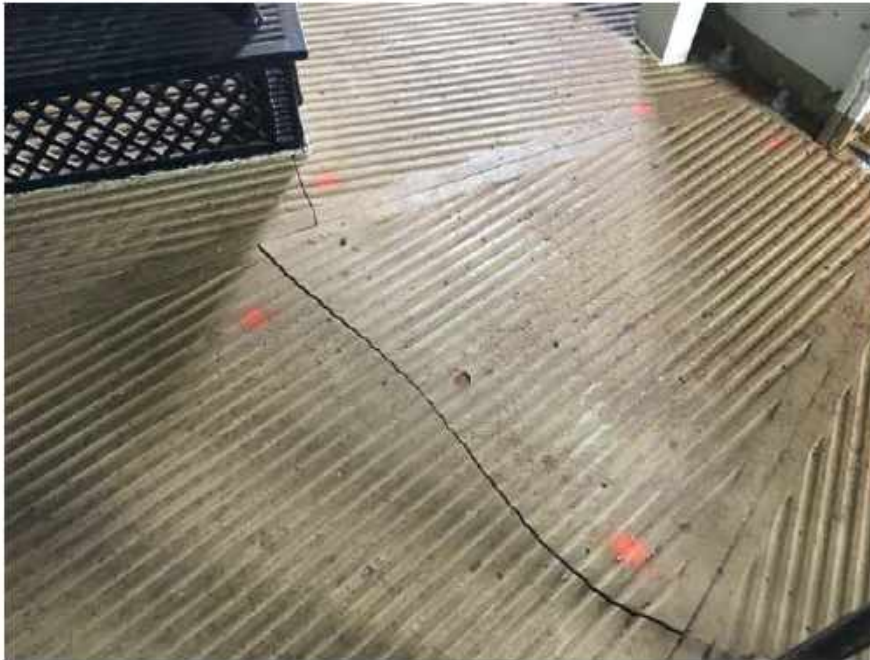
*Figuur 2: scheur door vloerplaat heen*

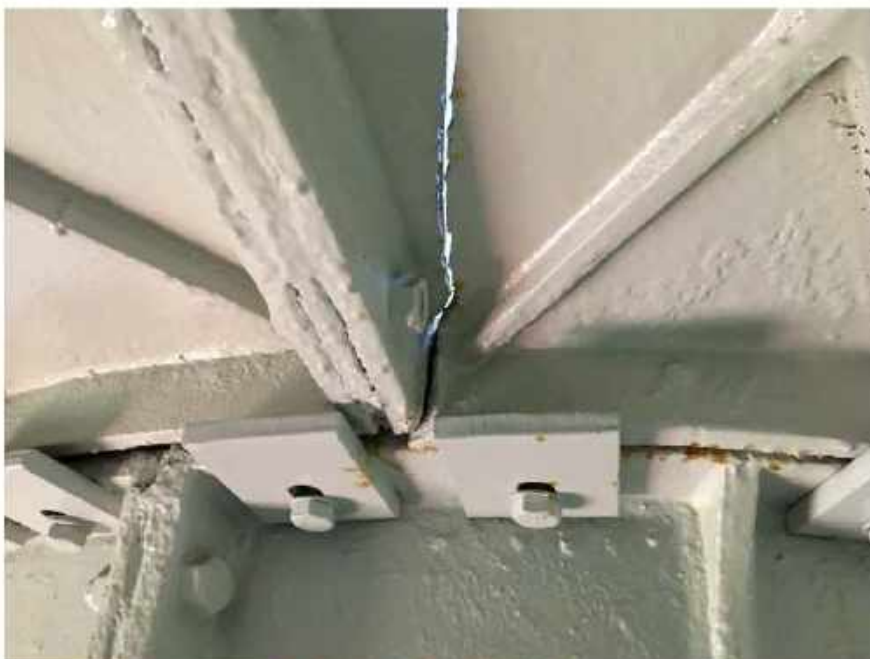
*Figuur 3: scheurvorming bij "opleghandje" vloerplaat*

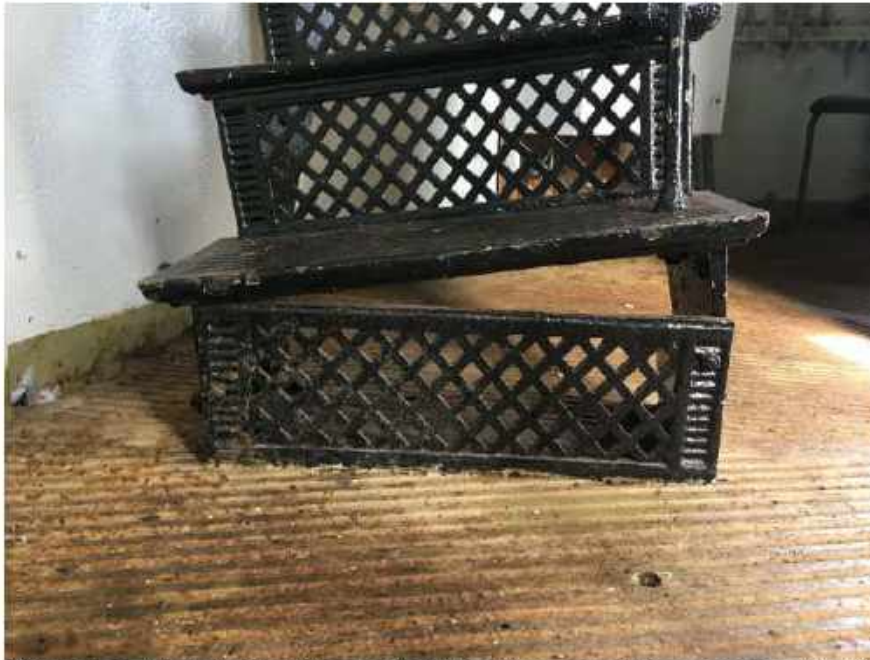
*Figuur 4: onderste stootbord losgescheurd van trap, verzakking van vloer duidelijk te zien*

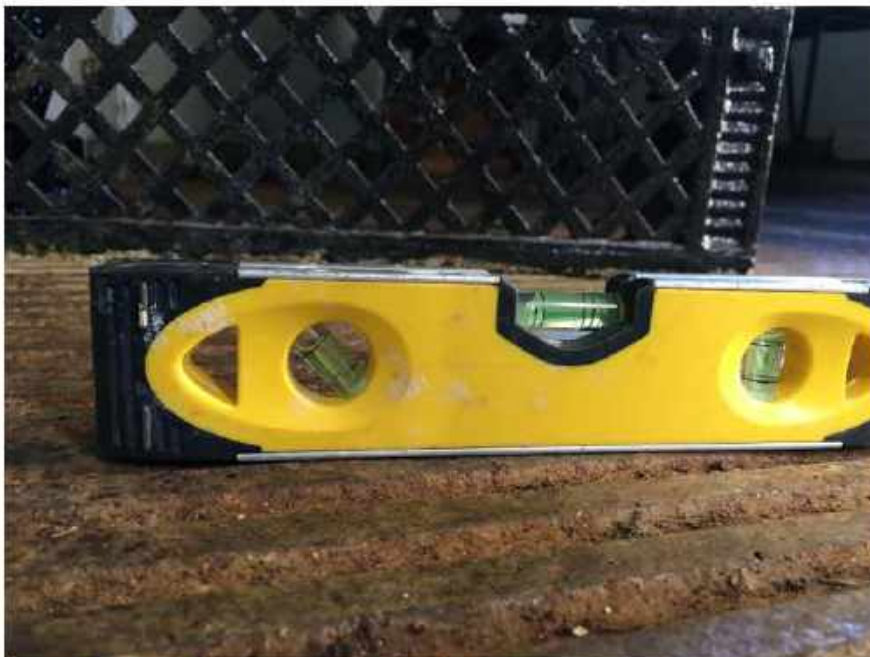
*Figuur 5: schuinte van vloer met waterpas, ca. 8 cm over 2 m afstand*

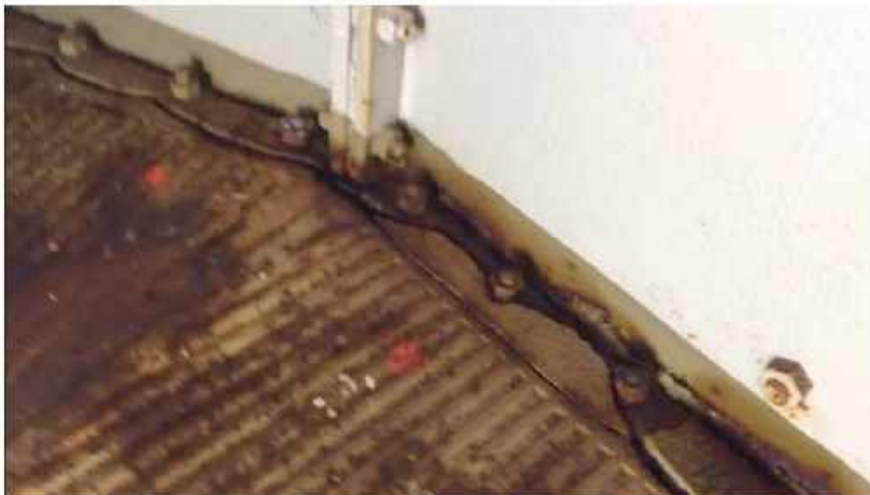
*Figuur 7: scheurvorming langs vloerrand bij buitenschacht*

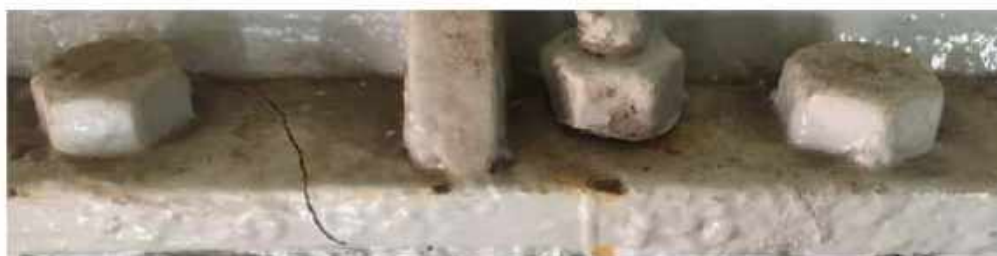
Foto 2, scheurvorming wandpaneel (binnenzijde van buitengevel)

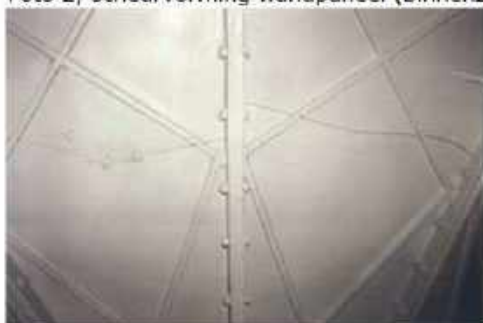
Foto 3, scheurvorming vloer (v.a. onderzijde)

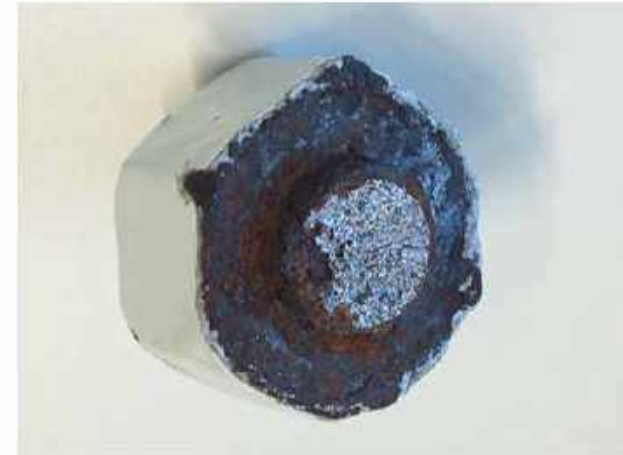
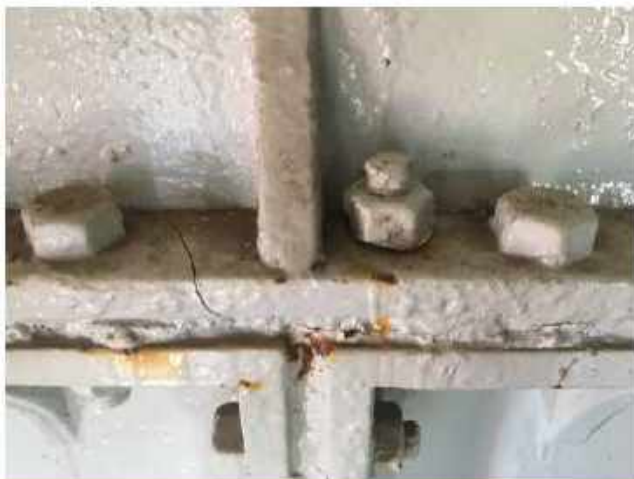
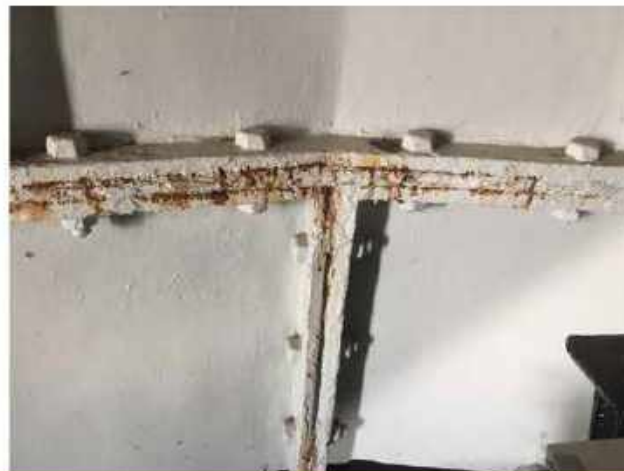
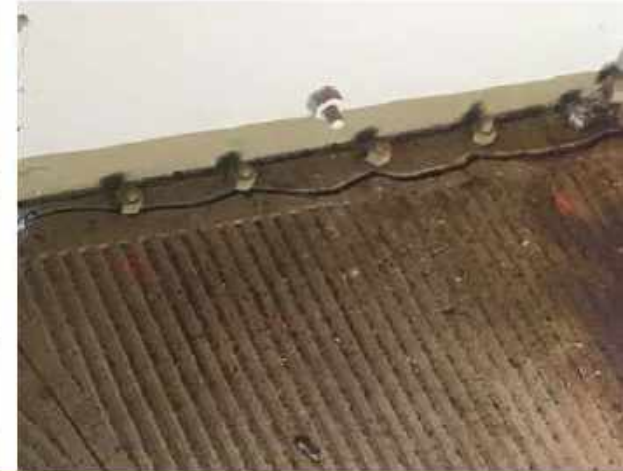
Boutbreuken in wandelementen
