**Onderwerp:** stopaq Lange Jaap voornemen

**Onderwerp:** 42212 Scheuren Lange Jaap

Onderzoeksrapport  
Scheurvorming vloeren

# Vuurtoren Lange Jaap Schade onderzoeksrapport

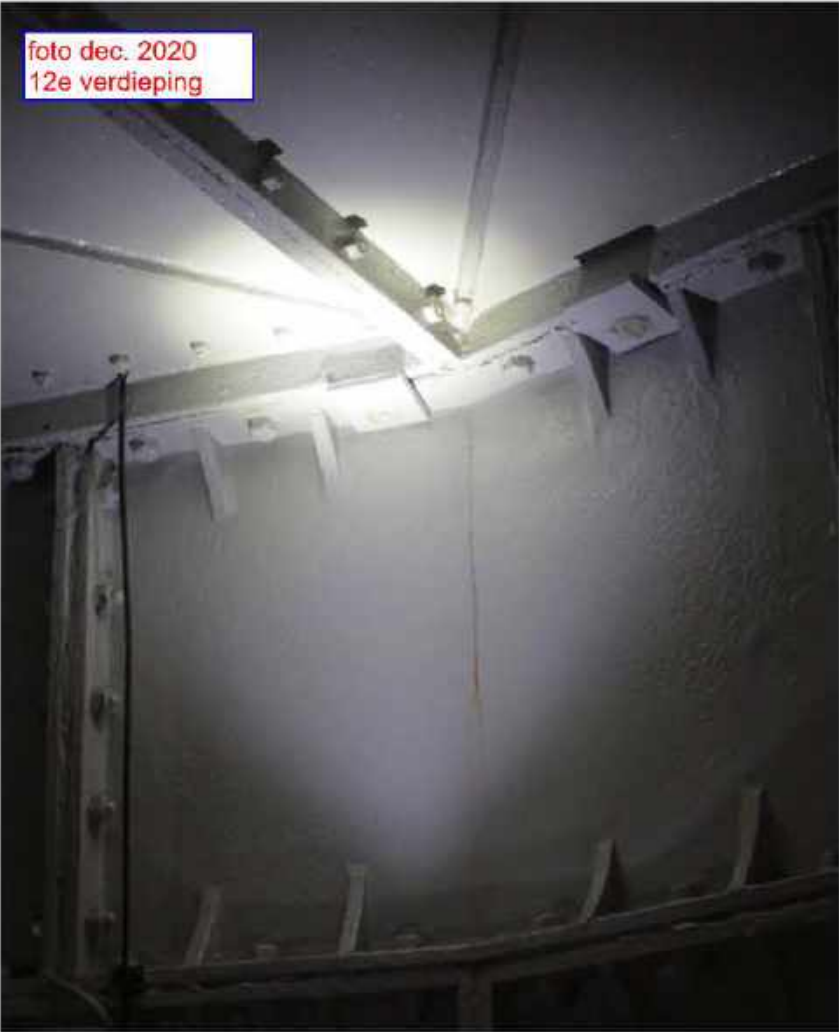
Laag 12

Scheur in bovenhoek

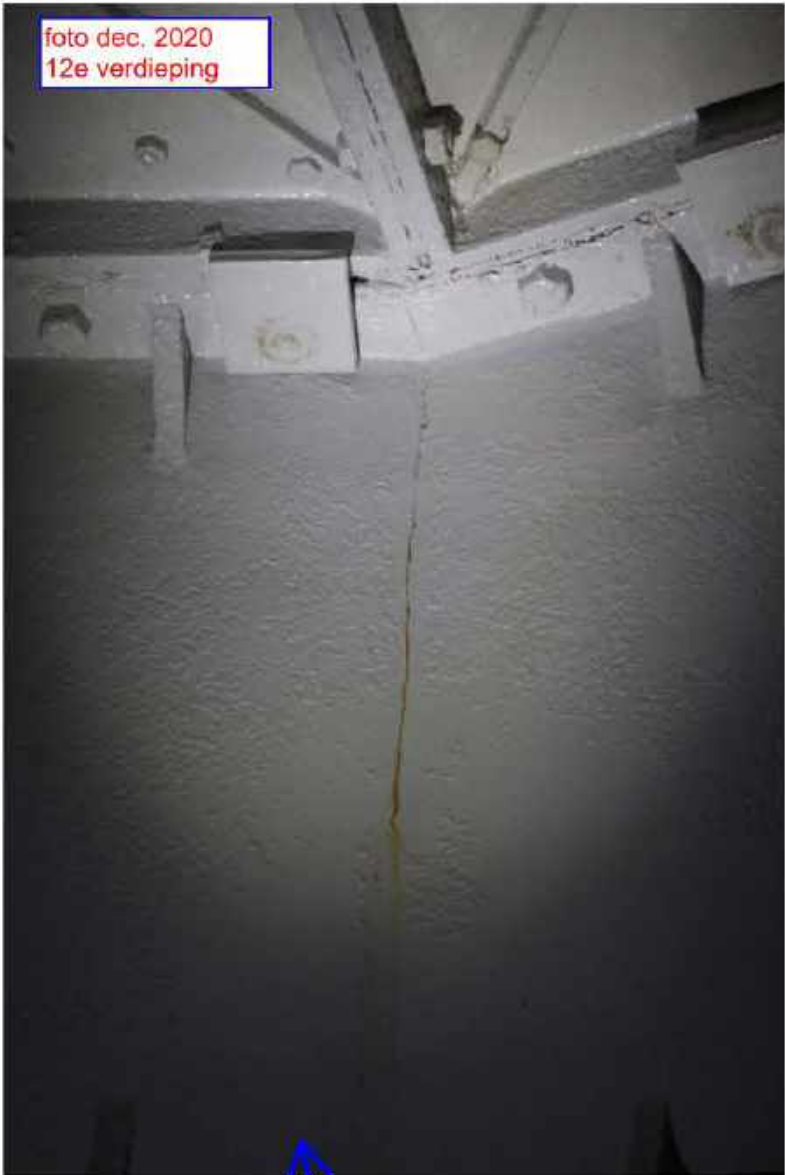
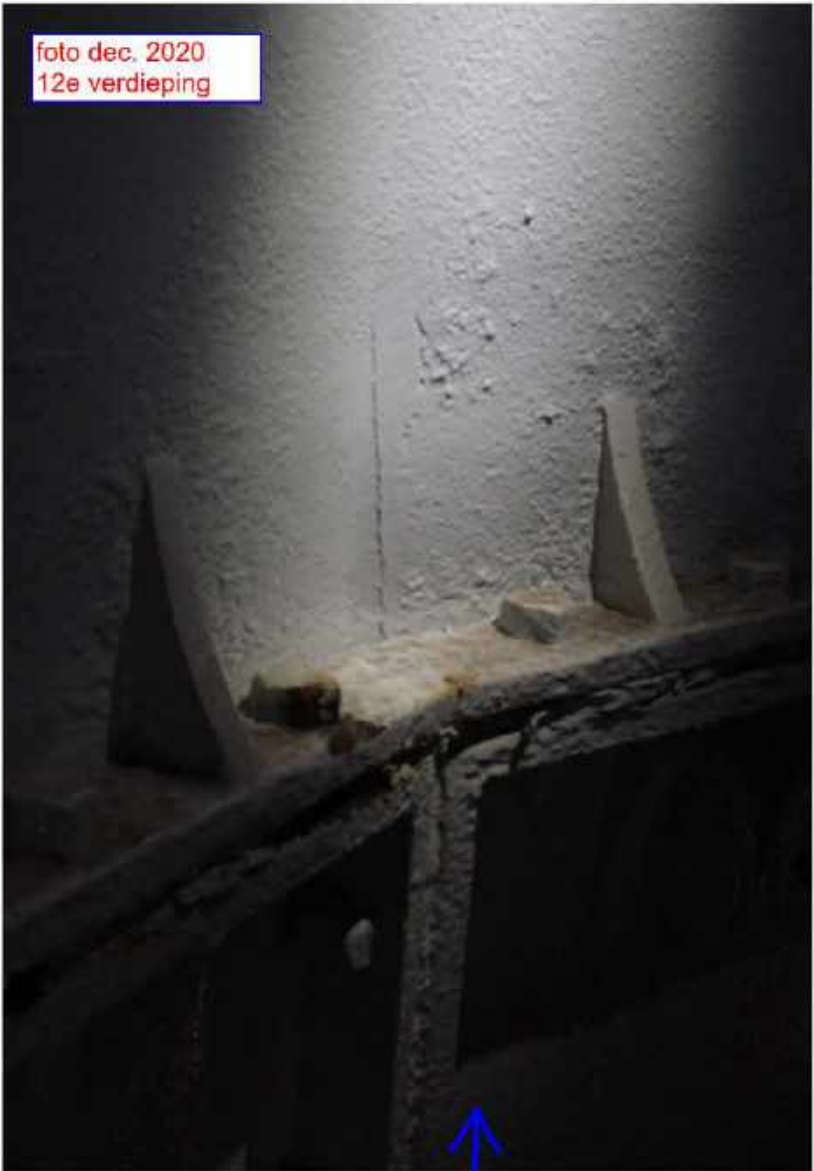
Verticale scheur in wand

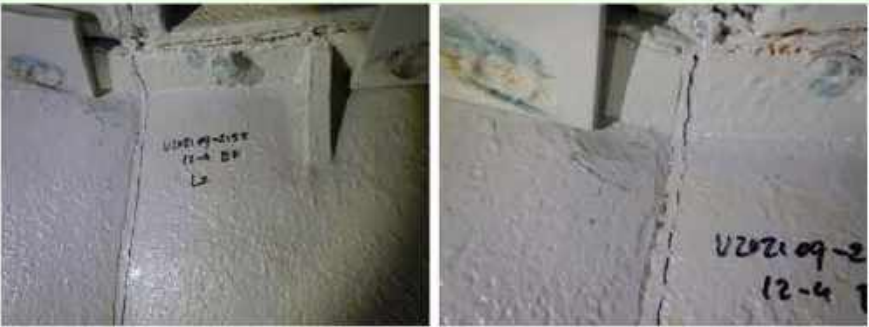
| Gebrek | : V-202109-2155 | KRITISCHE SCHEUR |
| Paneel | : Verdieping 12, ring 4, paneel EF | |

Scheur eerder ook gevonden (dec. 2020)

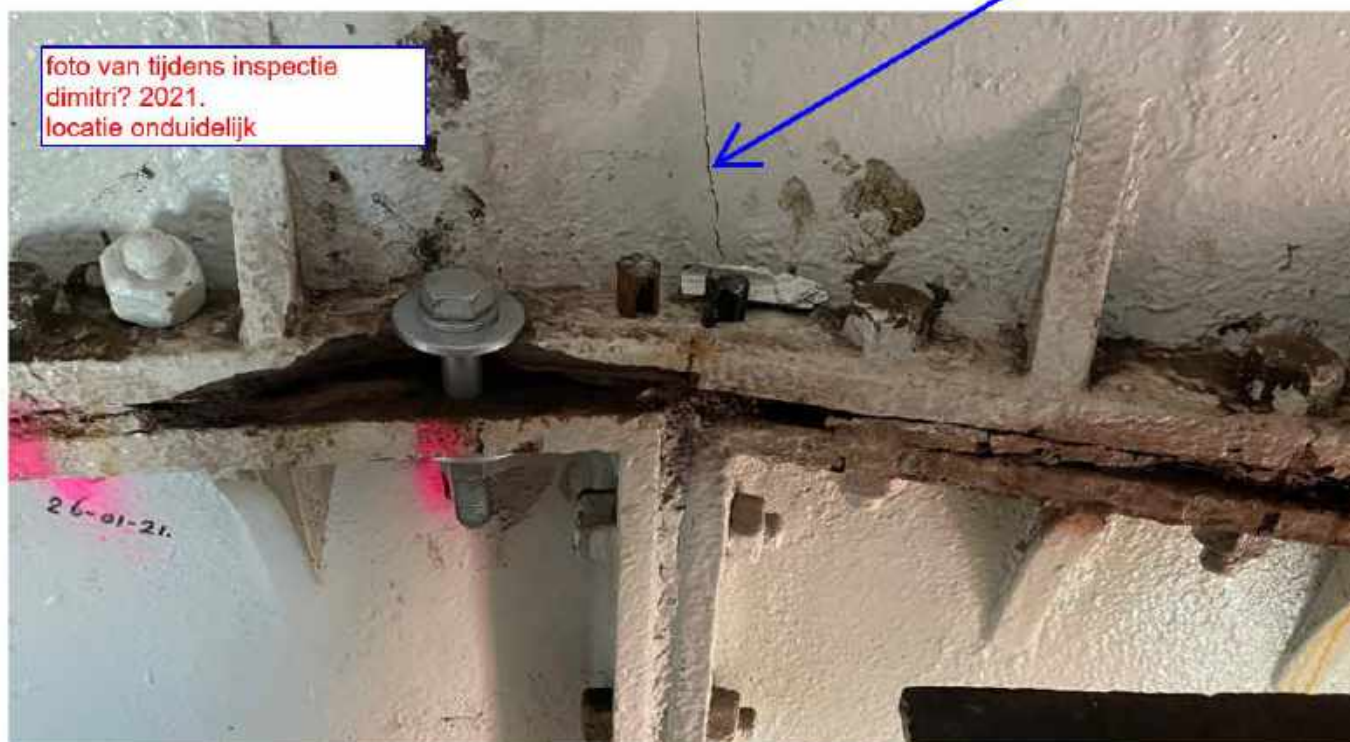
foto van tijdens inspectie  
dimitri? 2021.  
locatie onduidelijk

Scheur eerder gevonden, maar niet in rapportage Nebest?

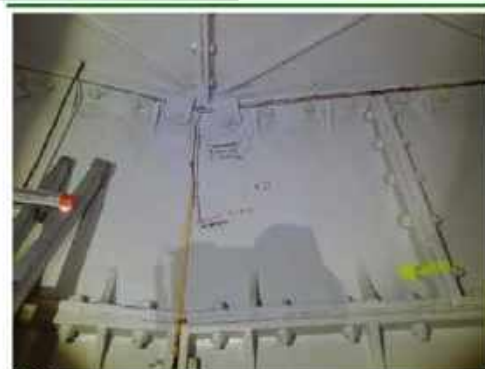
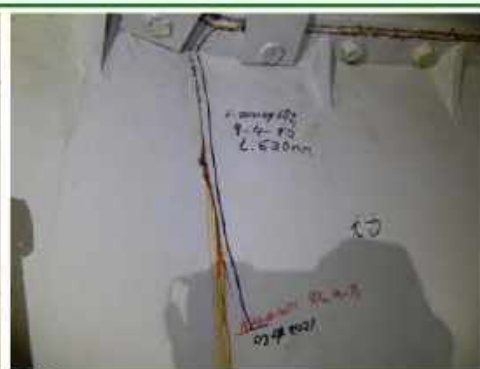
Scheur reeds eerder gevonden

Gebrek : V-202109-682 KRITISCHE SCHEUR  
 Paneel : Verdieping 9, ring 4, paneel IJ  
 Onderdeel : Gevelement  
 Gebrek(en) : Scheur van de flens naar het lijf  
 Locatie : Paneel  
 Omvang : 530 mm  
 Opmerkingen : Loopt door in paneel

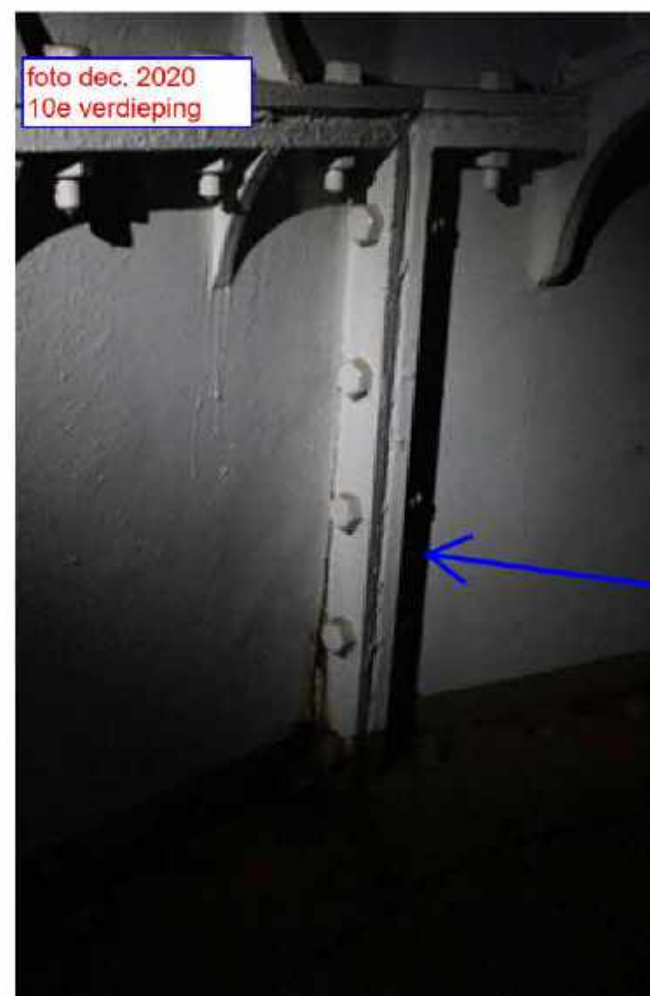
foto dec. 2020  
10e verdieping

Scheur reeds eerder gevonden

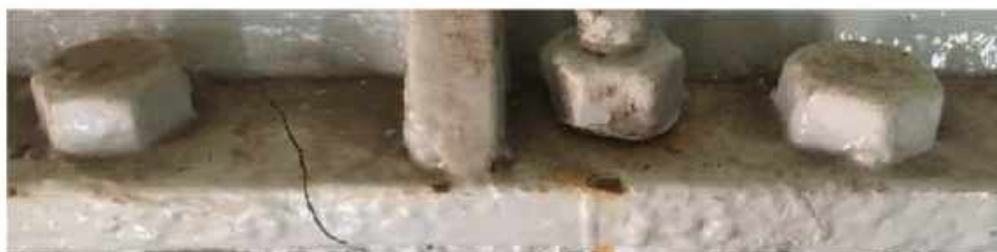
Foto 2, scheurvorming wandpaneel (binnenzijde van buitengevel)

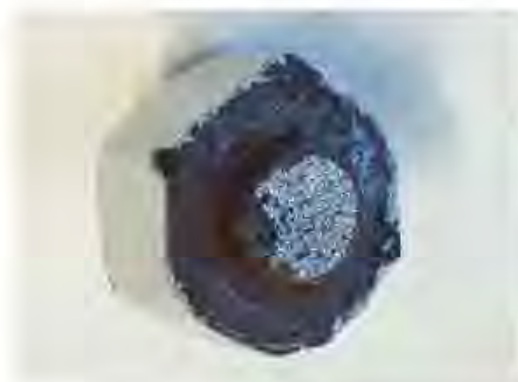
Enkele van de bouten van de uitgenomen plaatvelden zijn beschouwd. Deze zijn volledig bros bezweken. Dit betekent dat als er opgedrongen trek-spanningen in de bouten optreden dat er dan een progressive collapse over meerdere bouten kan optreden (een oorzaak van grote trekspanning is bijvoorbeeld het optreden van zwelroest in de voeg). (Dit effect is in 2010 niet expliciet gerapporteerd).

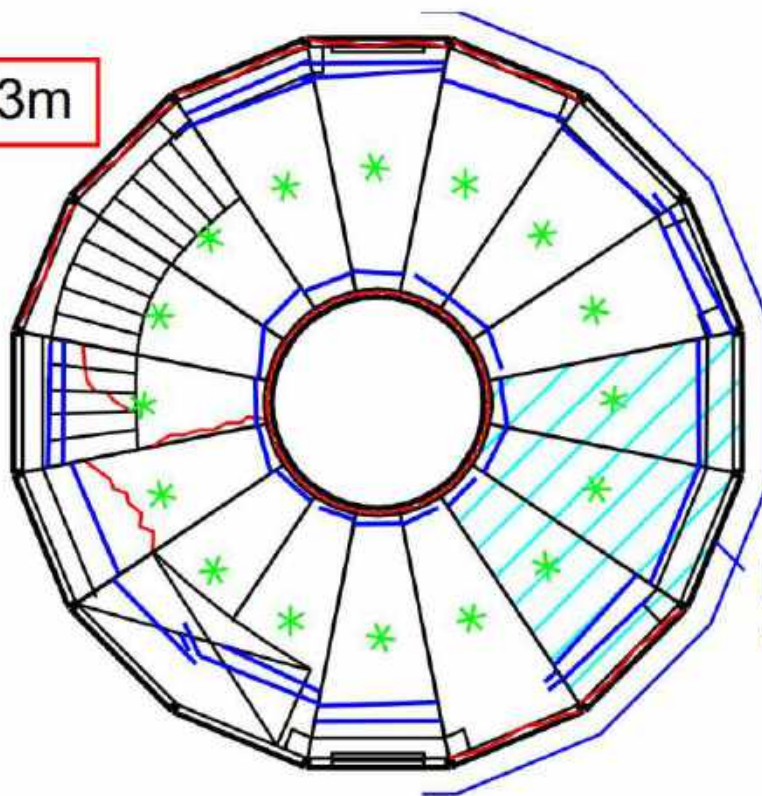
13m

lekkage 2e  
laag  
vertikaal

lekkage  
vloerrand

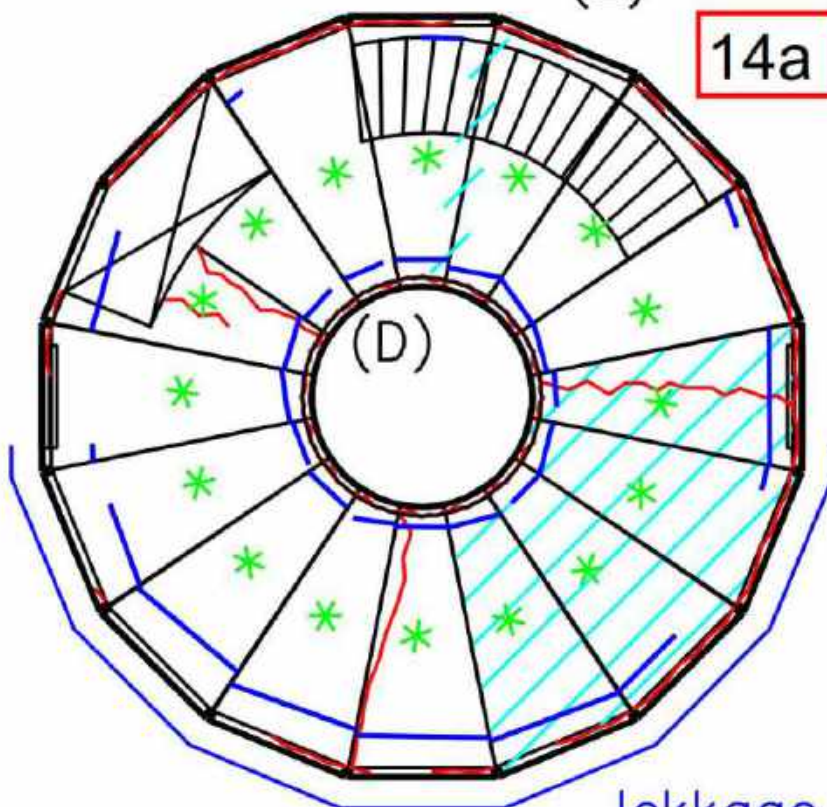
14a

lekkage alle lagen  
vertikaal
