ONDERZOEKRAAD
VOOR VEILIGHEID

Spoorwegongeval Voorschoten

Den Haag, mei 2024

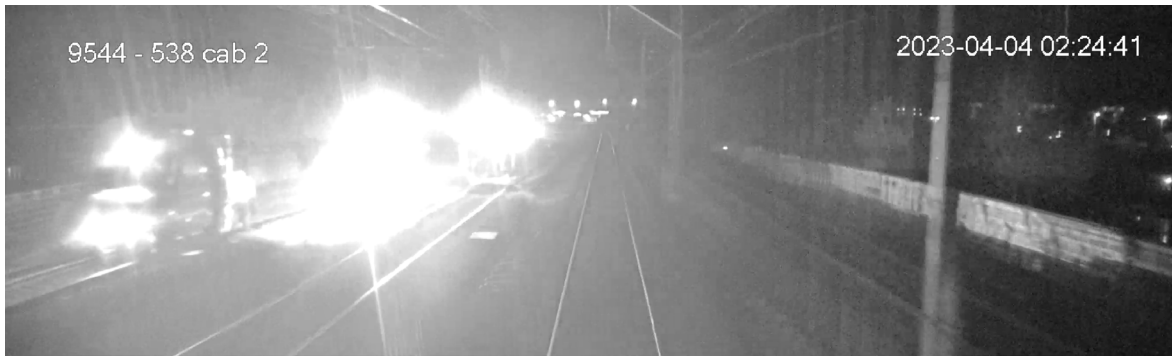
▲ *Figuur 15: Fragment van beeld van frontcamera trein 1405, rijdende van Leiden in de richting van Den Haag na passage van de Vinkbrug, de drie fel verlichte plekken (van links naar rechts) zijn de lasbus en de kraan van werklocatie 09 op spoor 4 aan het werk, en in spoor 3 een van de lasbussen van werklocatie 07 (bron: NS).*
