ONDERZOEKRAAD  
VOOR VEILIGHEID

# Hulpverlening Fremantle Highway

*Den Haag, mei 2025*

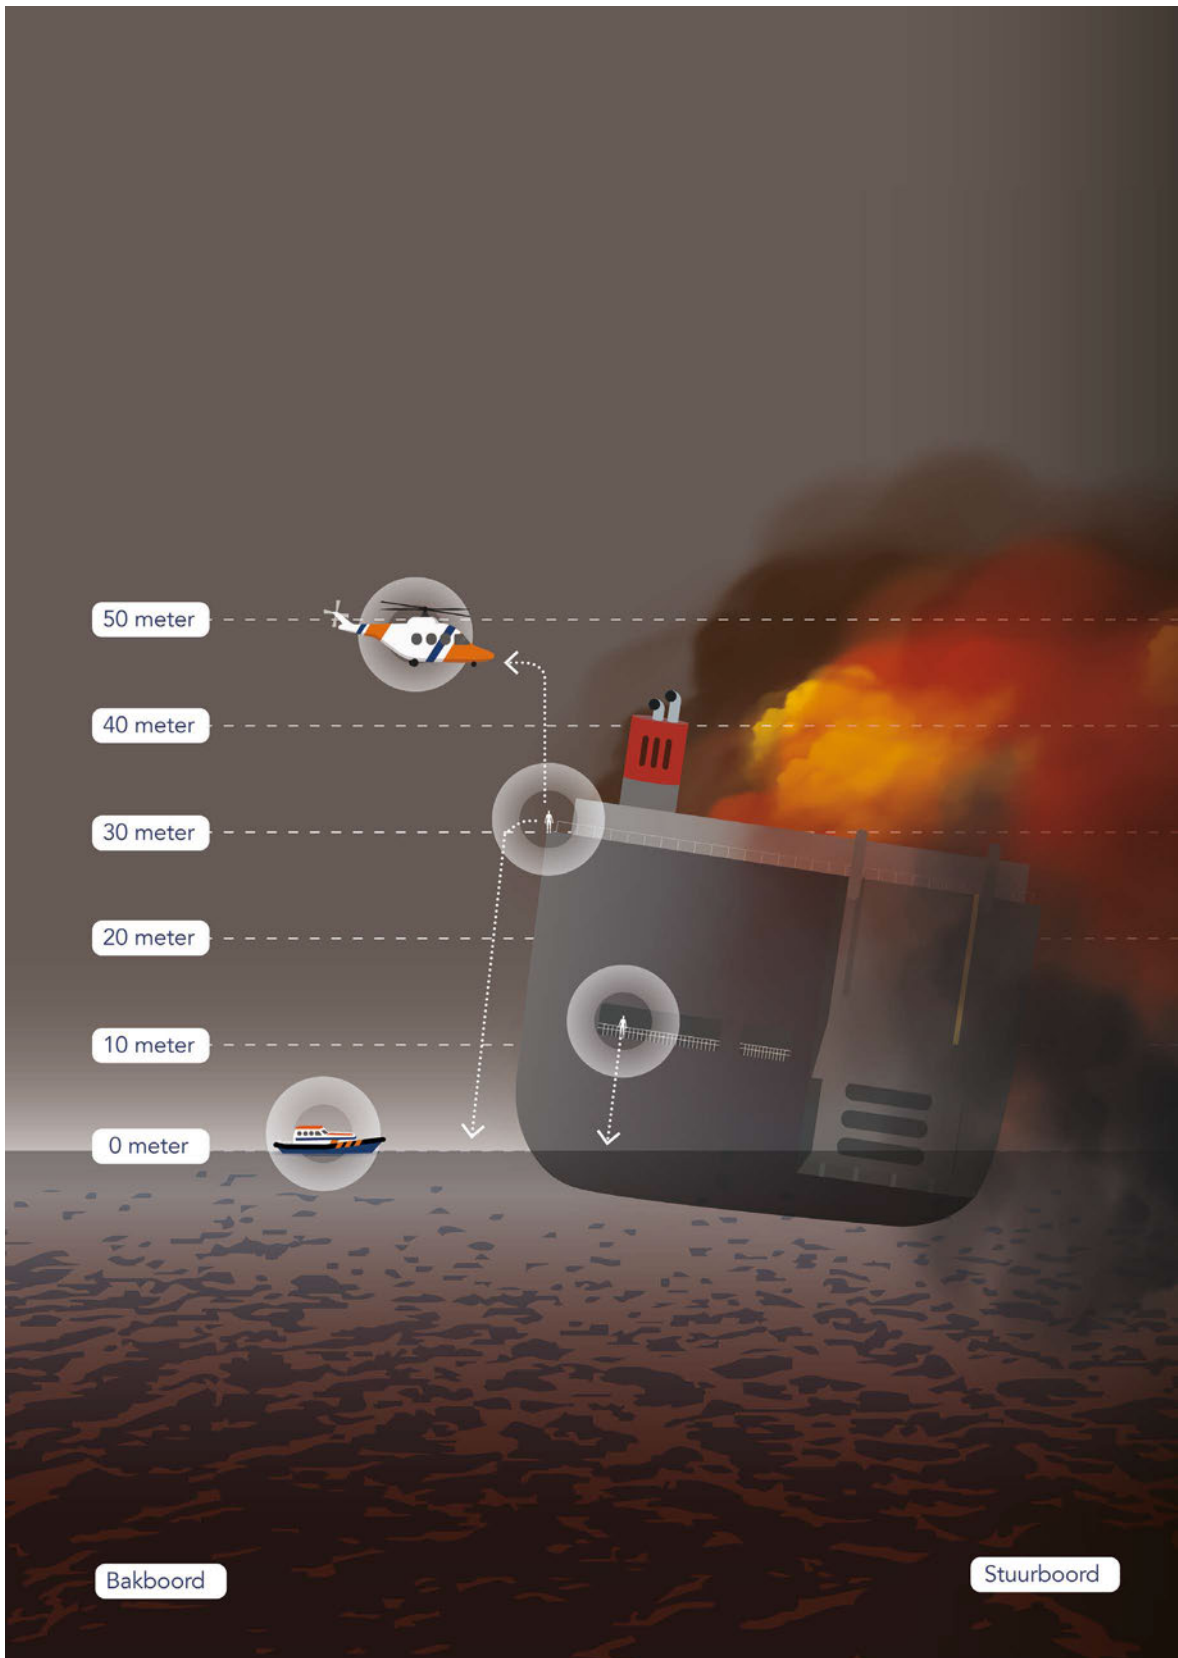
▲ Figuur 13: Wijzen waarop de opvarenden het schip verlieten.

Om 03.01 uur sprong de eerste opvarende vanaf het bovendek in zee. In de daaropvolgende tien minuten sprongen nog vier opvarenden achter elkaar, waarbij het Kustwachtvliegtuig de berichten van de reddingboten over het aantal gesprongen opvarende aan het KWC doorgaf. De reddingboten haalden de drenkelingen een voor een uit zee en namen daarna afstand van het schip om de volgende reddingboot ruimte te geven (zie figuur 13). Hierdoor konden zij alle drenkelingen uit het water halen. Dit deel van de reddingsactie verliep zoals de bemanningsleden van de reddingboten onderling hadden afgesproken in het ter plaatse geïmproviseerde plan.

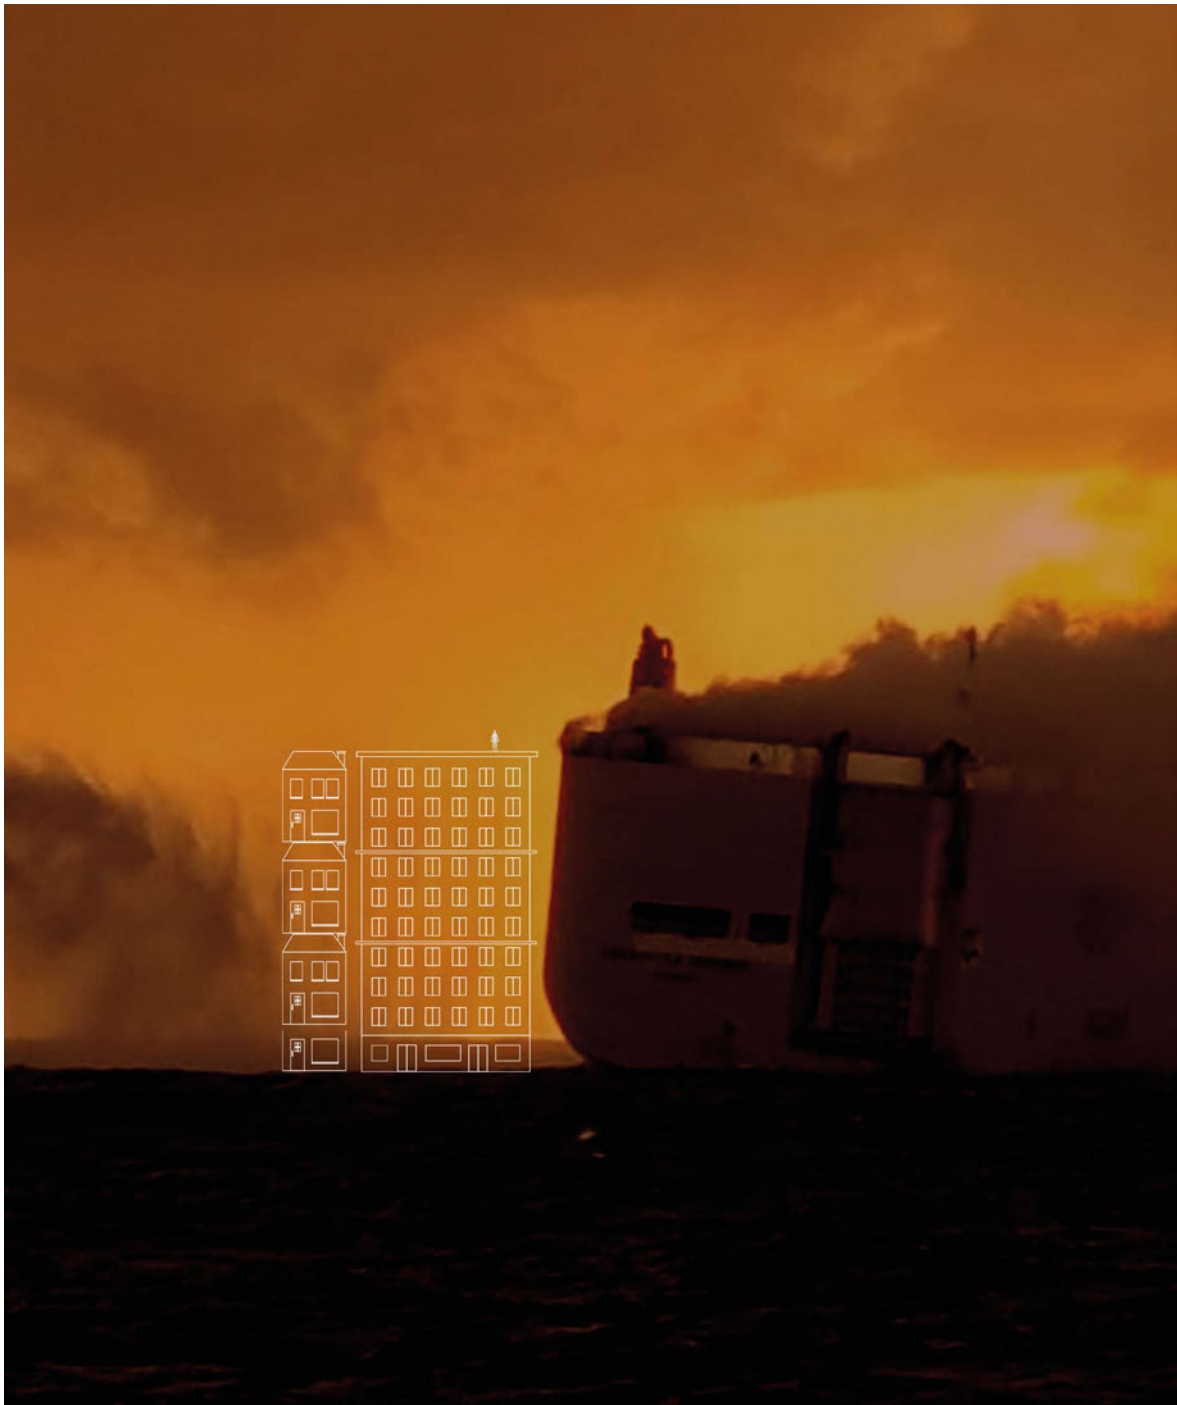
▲ *Figuur 14: Referentie spronghoogte.*

Door de hoogte van de sprong (zie figuur 14) raakte alle gesprongen opvarenden zwaargewond. Een van hen overleed als gevolg van zijn verwondingen. Nadat de reddingboten de zesde gesprongen opvarende bewusteloos uit het water haalden, gaf de bemanning van de Anna Margaretha over de radio aan het Kustwachtvliegtuig nadrukkelijk aan dat er gestopt moest worden met springen vanwege de slechte toestand waarin de slachtoffers aan boord kwamen. Op dat moment gaf het Kustwachtvliegtuig aan de Noordzeeloods het bericht door dat ze moesten stoppen met springen omdat de sprong te hoog was en de helikopters zich op ongeveer tien minuten van het schip bevonden. Het Kustwachtvliegtuig gaf deze informatie, en het advies vanuit de reddingboten om te stoppen met springen, ook door aan het KWC.
