Inspectie Veiligheid Defensie  
Ministerie van Defensie

# Dodelijk ongeval met een CV90

Onderzoek naar een ongeval op het oefenterrein  
Hohenfels, Duitsland  
(12 maart 2024)

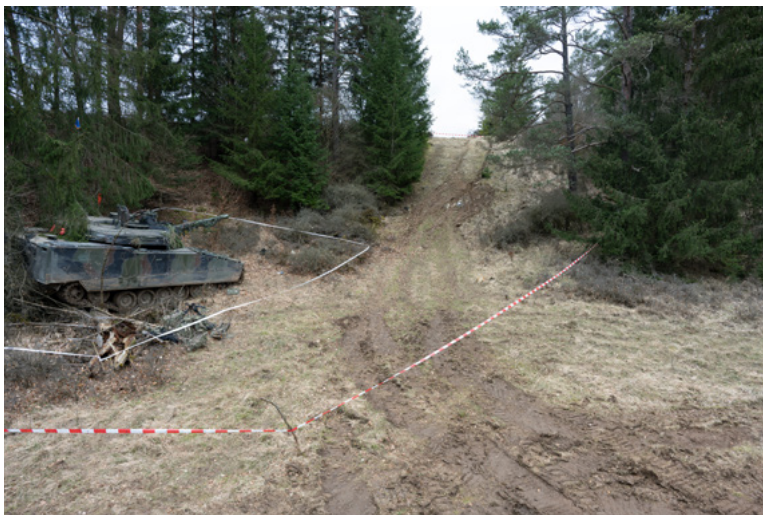
*Afbeelding 3: Overzicht van het voertuig onder aan de heuvel na het ongeval (foto Forensische Opsporing Verkeer & Visualisatie Koninklijke Marechaussee)*

De ongevalselocatie bevindt zich op een heuvel aan de rand van een open plek in een bosachtig gebied. De CV90 kwam na het ongeval onder aan de heuvel met de achterkant tegen een omgevallen boom tot stilstand (Afbeelding 3). De ondergrond van de heuvel is een combinatie van zand en klei, waardoor de spoorindrukken van de CV90 grotendeels zichtbaar zijn. Het indrukspoor van de CV90 start onder aan de heuvel op het punt waar de infanteristen zijn uitgestegen. Deze locatie is hemelsbreed zo'n 10 à 15 meter verwijderd van de locatie waar het voertuig na het ongeval tot stilstand is gekomen. Op verschillende plekken zijn de spoorindrukken van de rupsbanden te herkennen aan de parallel aan elkaar lopende blokvormige patronen (Afbeelding 4). Deze parallel lopende sporen zijn aan de linker- en rechterkant grotendeels homogeen en symmetrisch van vorm. Beide indruksporen van de rupsbanden zijn ook te onderscheiden op het pad de heuvel op en lopen symmetrisch tot aan een rotsachtige structuur (steen) die uit de ondergrond steekt. Deze grote steen ligt in lijn met het indrukspoor van de rechter *track* van de CV90. De steen heeft lichtgrijze verkleuringen die duiden op recente beschadiging van de steen (Afbeelding 5). Daarnaast zijn op de steen donkere verkleuringen zichtbaar, waarin kleine rubberrullen zijn te herkennen. De kleigrond rond de locatie van de steen laat een afschuivend spoor van de rechter rupsband zien. Parallel aan de andere kant (de linker rupsband) is niet-homogene spoorvorming te zien. De

combinatie van deze spoorvorming aan de linker- en de rechterzijde duidt op een rechtsom draaiende beweging van de CV90. Boven de steen is geen spoorvorming van de CV90-rupsbanden waarneembaar.

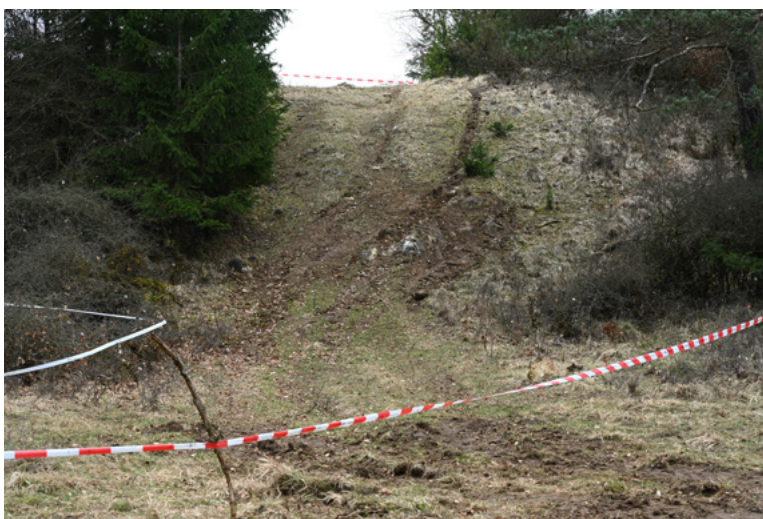
*Afbeelding 4: De heuvel (foto Forensische Opsporing Verkeer & Visualisatie Koninklijke Marechaussee)*

Vanaf de steen is een tweede symmetrisch rechtlijnig rupsbandenspoor de heuvel af te zien. Dit spoor is wat meer naar linksachter gericht ten opzichte van het spoor heuvelop. De hoek tussen beide sporen is ongeveer 27,5 graden. Dit tweede spoor stopt bij de CV90 die stilstaat tegen een omgevallen boom. Het linker en rechter indrukspoor van de rupsbanden zijn voor dit gedeelte homogeen en symmetrisch.

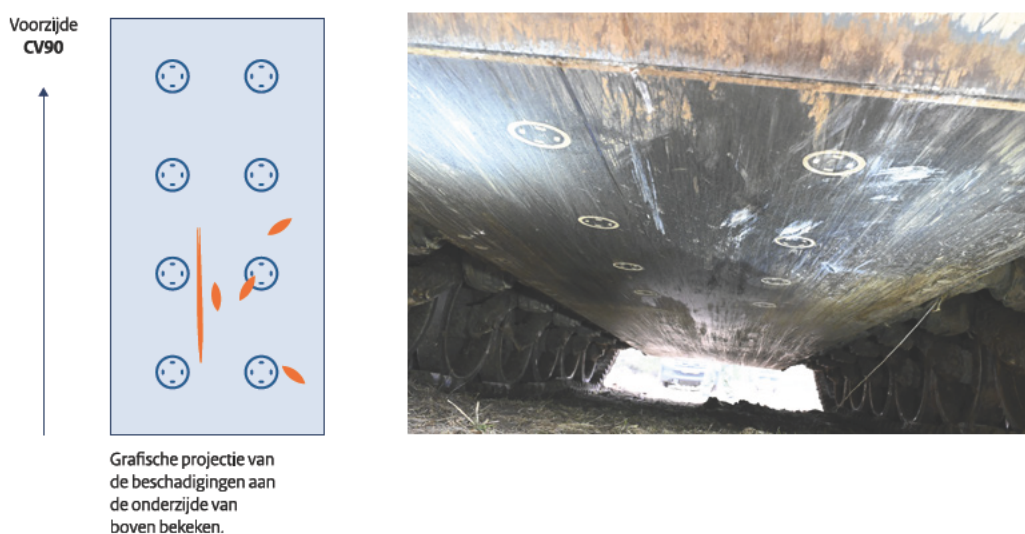
*Figuur 20: Projectie beschadigingen onderzijde CV90*

- Bodemplaat: aan de onderzijde van de bodemplaat van het voertuig (tussen de rupsbanden) zijn 'verse' schaafsporen aangetroffen. De sporen zijn wit van kleur en bij sommige is de schaafrichting identificeerbaar. Links van het midden aan de achterkant van de grondplaat is één enkel longitudinaal (lengterichting van het voertuig) schaafspoor zichtbaar. Rechts van het midden zijn enkele lokale veegsporen (punten) met een longitudinale richtingindicatie aanwezig. Een lokaal veegspoor aan de rechterzijde op de achterkant van de bodemplaat is meer lateraal georiënteerd (haaks op de lengterichting van het voertuig). De richting van deze afdruk loopt van linksvoor naar linksachter. De grondplaat vertoont nog enkele andere lokale veegsporen, waarvan de richting minder eenduidig identificeerbaar is (Figuur 20).
