Inspectie Verkeer en Waterstaat  
*Ministerie van Verkeer en Waterstaat*

## **Themaonderzoek gladheid en detectieproblemen**

Onderzoek naar de oorzaken en achtergronden

Datum        8 februari 2011  
Status        definitief

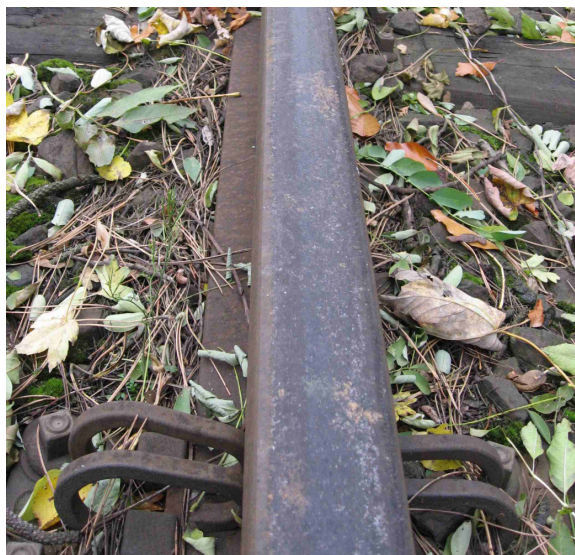
Afbeelding 4: spoorstaaf tussen de bladeren. Op het spoor zijn de afdrukken van de bladeren zichtbaar. Ook is de spoorstaaf zwart gekleurd, van de rijspiegel van de wielen van de trein (glimmend spoor van het wielcontact op de spoorstaven) is weinig zichtbaar.

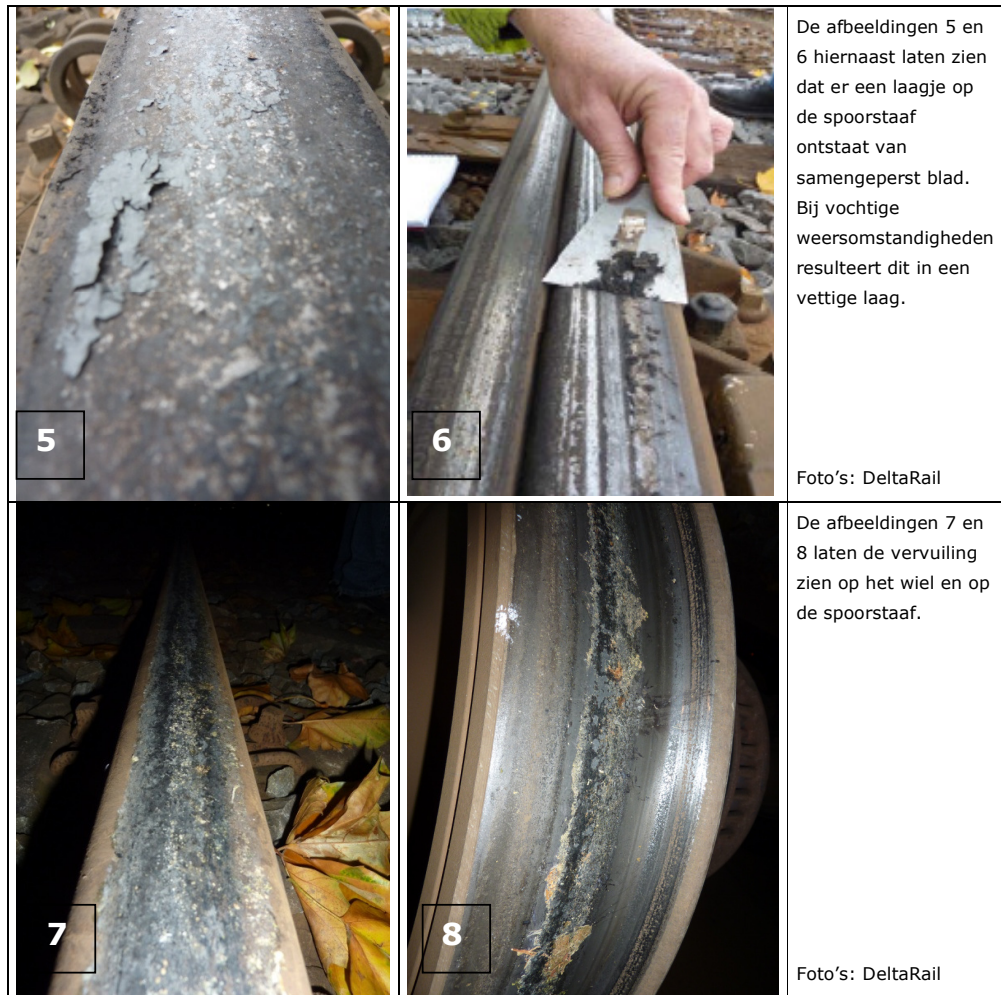
In opdracht van ProRail is door DeltaRail een onderzoek uitgevoerd naar de vervuiling van de spoorstaaf door bladeren kort na de incidenten op de lijn Heerlen – Maastricht. De bovenzijde van de spoorstaaf (spoorstaafkop) is bedekt met een laag platgereden bladeren. Ook treedt vervuiling van de wielen op. Bij droog weer leidt dit niet direct tot gladheid. Bij regen of vochtige weersomstandigheden verandert deze laag in een vetachtige substantie die de spoorstaven glad maakt.

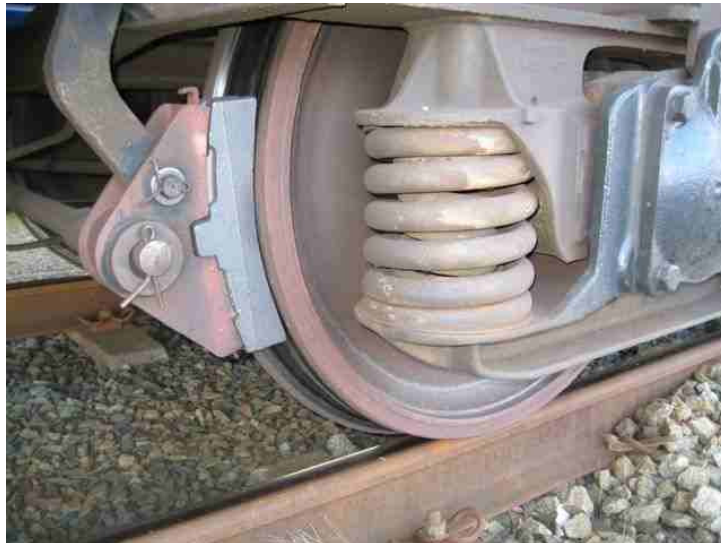
*Afbeelding 10: Voorbeeld van blokremmen. De stalen blokken worden direct op de wielen gedrukt. Hierdoor wordt bij het afremmen het wieloppervlak schoon geschraapt en opgeruwd.*

In een monocultuur<sup>6</sup> omgeving (één type materieel) moet verondersteld worden dat ook de gunstige invloed van de ruwe wielen als gevolg van blokremmen op de conditie (reiniging en slijtage) van de spoorstaven vermindert. Dit probleem is eerder onderkend op de noordelijke lijnen rond Groningen en Leeuwarden. Hier bleek dat het detecteren van de treinstellen met GRS spoorstroomlopen onvoldoende gegarandeerd werd. Deze baanvakken zijn omgebouwd naar het detectiesysteem gebaseerd op assentellers. Door de jaren heen zijn bijna alle dieselbaanvakken in Nederland voorzien van assentellers om de detectie van moderne lichte dieseltreinen te garanderen (bijlage A geeft overzicht van de baanvakken in Nederland en het soort detectie).
