Brandveiligheid van justitiële inrichtingen

Herhalingsonderzoek

Datum 24 mei 2011

Publicatienummer: VI-2011-79

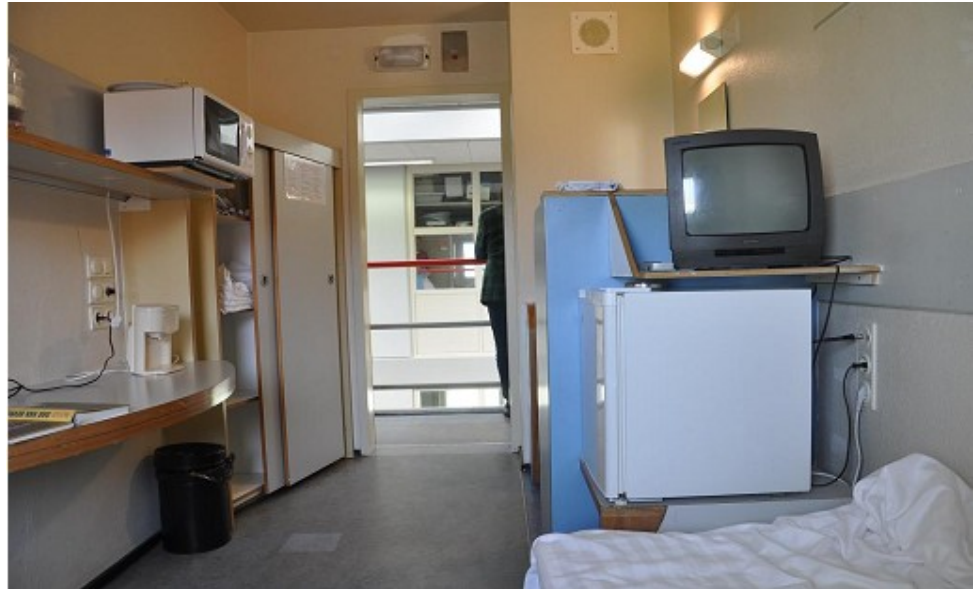
De bovenste foto geeft een beeld van de gemiddelde inrichting van een cel. Op de onderste foto is een matras met een brandwerende overtrek. Het matras zelf is niet brandwerend.

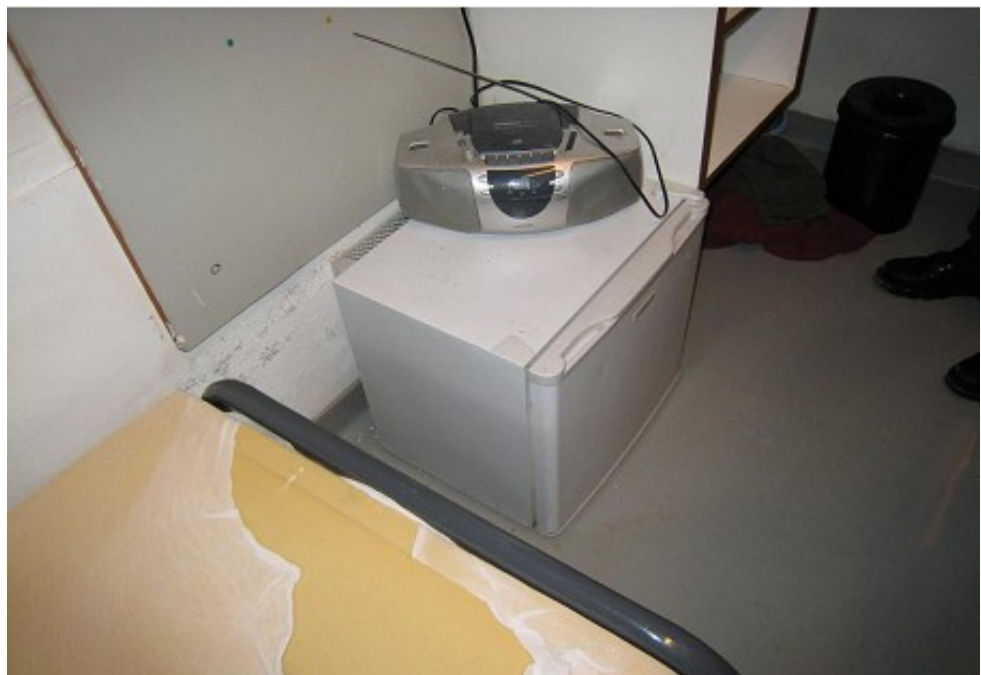
In één inrichting worden gordijnen aangetroffen waarbij een brandwerende behandeling uitgevoerd had moeten worden. Bij dezelfde inrichting zijn de matrassen voorzien van een brandwerende overtrek die in de onderzochte cellen echter gescheurd was. Het matras zelf bleek niet brandwerend behandeld. De inrichting gaf aan dat dit standaard matrassen betreft die worden aangeschaft via een collectief contract van DJI.
