# Overweg- aanrijding Hooge Zwaluwe

Den Haag | december 2025

Onderzoeksraad  
voor Veiligheid

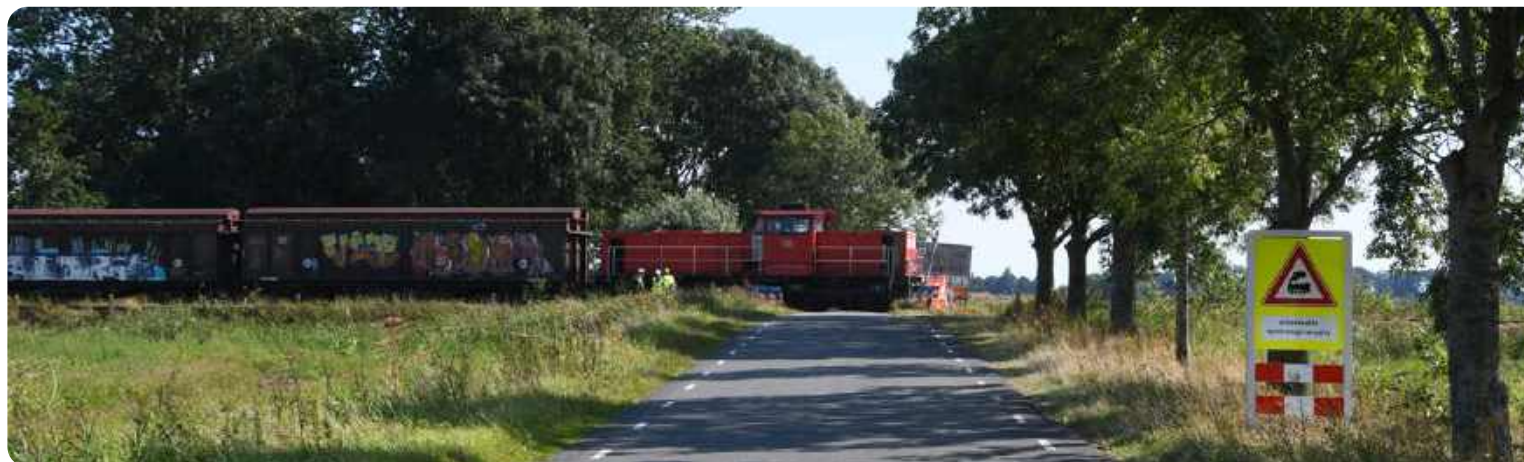
Figuur 5: Foto van overweg Zanddijk vanuit de (noordelijke) naderingsrichting van de vrachtwagen gezien (bron: Politie).

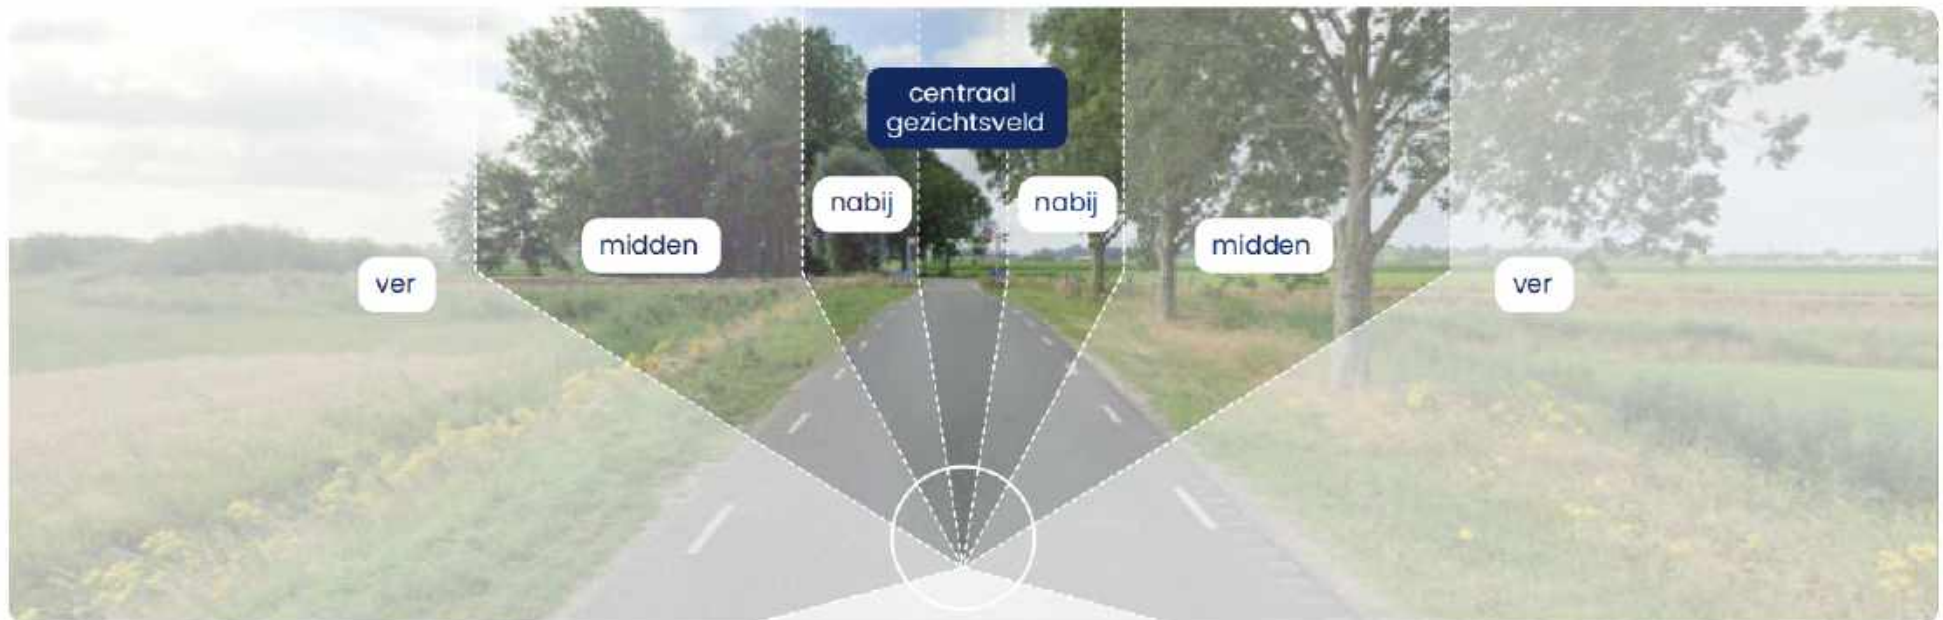
Figuur 13: Voorbeeld van gezichtsveld van een mens geprojecteerd op overweg Zanddijk (bron: Google-Streetview, bewerkt door Onderzoeksraad voor Veiligheid).
