Inspectie Leefomgeving en Transport
Ministerie van Infrastructuur en Milieu

Botsing van twee goederentreinen op de Maasvlakte

Waardoor rijden op 13 april 2012 twee treinen onder beveiliging van een treindienstleider tegen elkaar in op hetzelfde spoor en kunnen zij niet op tijd stoppen?

Datum 18 februari 2013

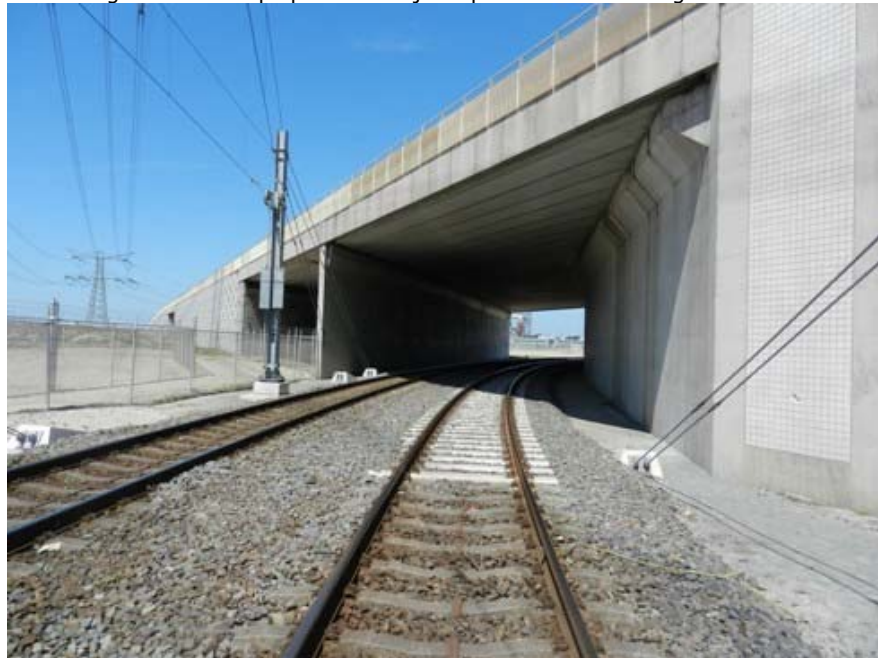
Afbeelding 5. Situatie op spoor 891 bij het punt van de botsing.

Zicht op spoor 891 in de rijrichting van trein 50998, ter hoogte van het punt van de botsing (zichtbaar ter plaatse van de vernieuwde dwarsliggers). Vlak voor dit punt is de kortste zichtafstand tot aan een eventueel obstakelpunt circa 20 m'. De snelheid van de HGK-trein was daar 22-25 km/uur. Foto ILT 26 mei 2012.

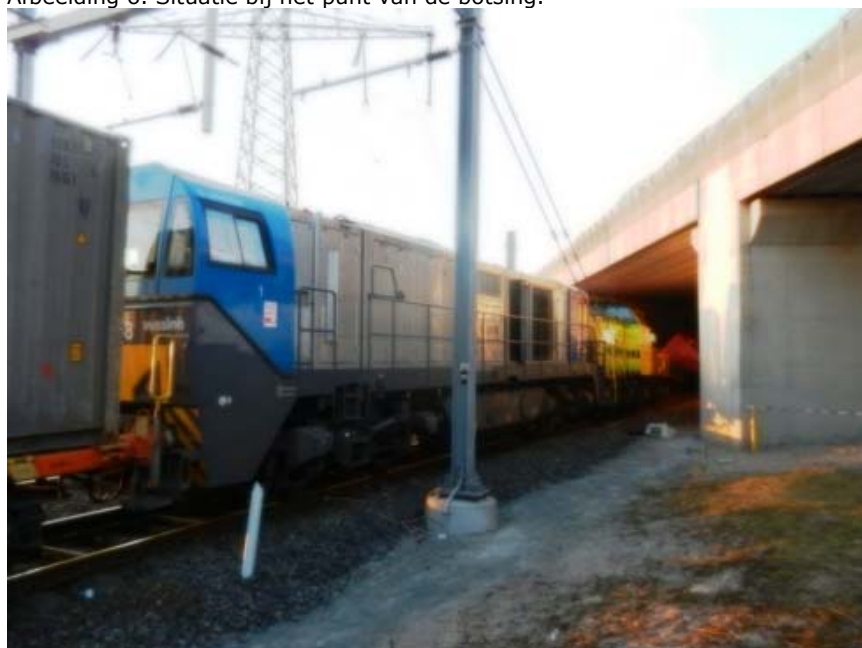
Afbeelding 6. Situatie bij het punt van de botsing.

Te zien zijn de beide frontaal op elkaar gebotste locomotieven.

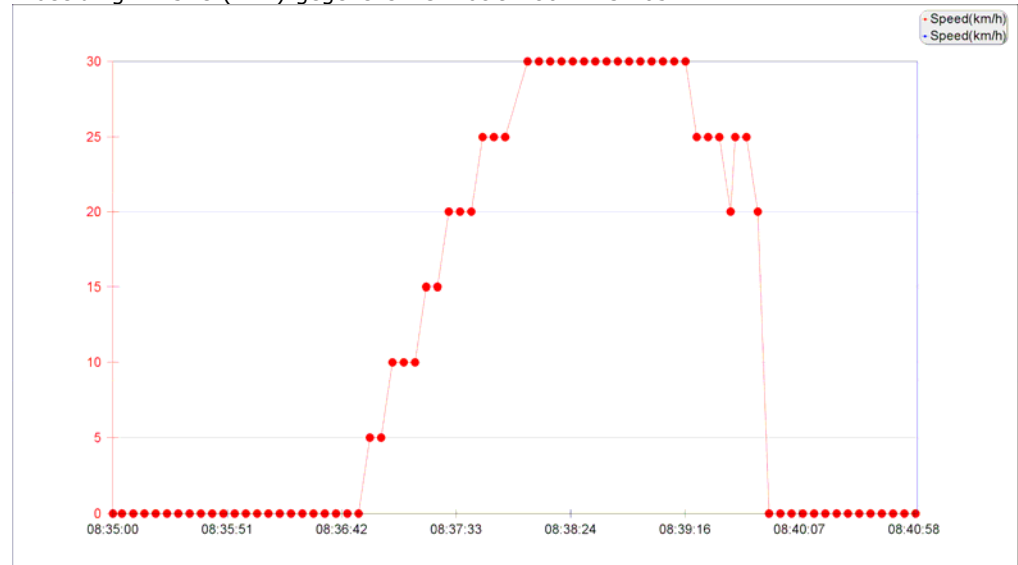
Afbeelding 12. JRU (ARR)-gegevens HGK loc 92 80 1273 105-7

De Alstom JRU registreert de snelheid in discrete stappen van 5 km/uur. 30 km/uur zoals getoond betekent dat de werkelijke snelheid gelegen heeft tussen 25,0 en 29,9 km/uur. De tijd wordt geregistreerd in UTC (Universal Time Coordinated). Die scheelt -2 uur met de zomertijd in Nederland. Te zien is dat de loc omstreeks 10:39:16 uur een snelremming uitvoert. Daarna neemt kortstondig de snelheid van de loc weer toe, vermoedelijk omdat de achteroplopende trein niet zo snel remt als de loc en oploopt. Zeer kort daarna vindt omstreeks 10:39:40 uur de botsing plaats en komt de loc tot stilstand.

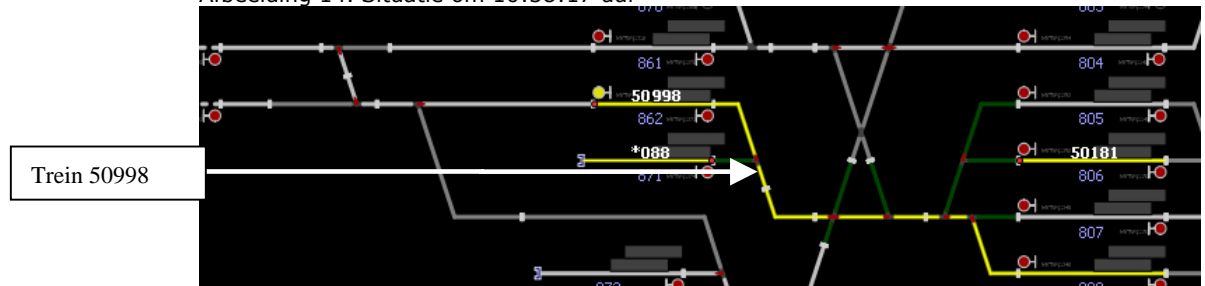
Afbeelding 14. Situatie om 10:38:17 uur

Trein 50998 nadert sein 1314 dat aan het einde van CBG staat; sein 1314 knippert geel. Voor trein 50998 is een rijweg ingesteld van spoor 808 naar spoor 891; sein 1246 op de kop van spoor 808 toont geel (gemarkeerd als groen in dit diagram) en sein 1314 aan het einde van het emplacement toont geel knipper.

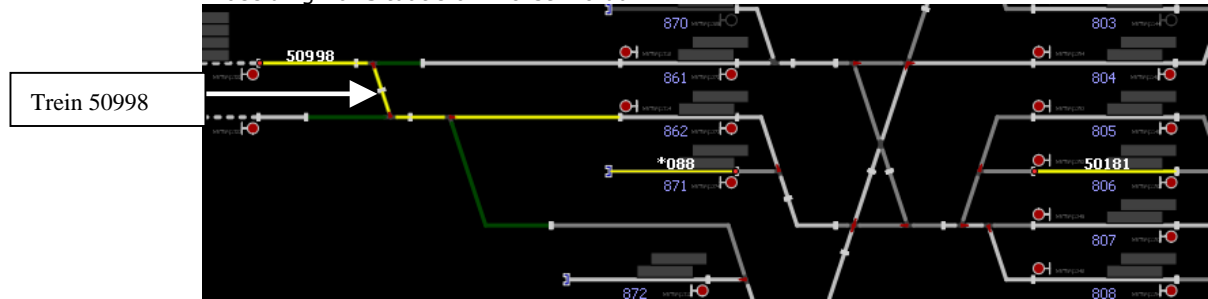
Afbeelding 16. Situatie om 10:39:40 uur

Trein 50998 botst op spoor 891 frontaal op trein 41765.
