Trein met gevaarlijke stoffen rijdt rijweg uit in Groningen

Onderzoek naar de toedracht, oorzaken en omstandigheden
van het voorval op 6 maart 2012

Datum 24 januari 2013

Projectnummer RV12-0205

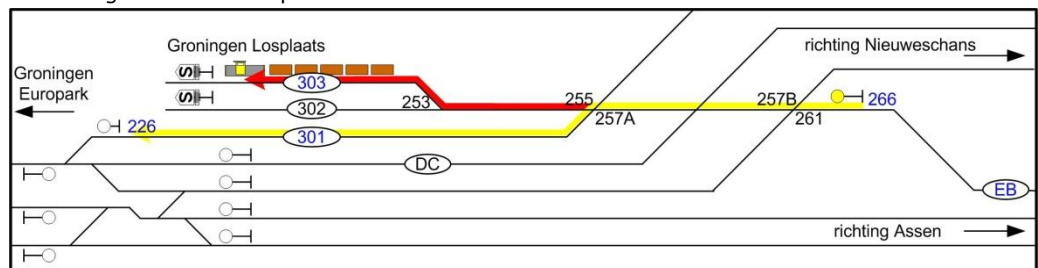
Afbeelding 3: situatie ter plaatse omstreeks 6.30 uur

- Om 6:32 uur is een rijweg ingesteld voor trein 62311 van spoor EB (sein 266) naar spoor 301 (sein 226) via de wissels 257A/255 (gele lijn)
- Om 6:33 uur ziet de treindienstleider Groningen bij het inrijden van de sectie van wissel 255/257A een gele ster in de sectie en een rood blokje in wissel 255²⁰.
- Om 6:34 uur komt trein 62311 tot stilstand op kopspoor 303 in plaats van spoor 301.
- De treindienstleider belt de machinist van trein 62311 en vraagt waar hij staat.
- Even later wordt duidelijk dat trein 62311 ondanks een ingestelde veilige rijweg richting spoor 301 de rijweg is uitgereden naar kopspoor 303 (rode lijn)
