Onderzoek brand- en rookmeldingen Schipholspoortunnel

Definitief

Documentnummer: 12025-R-002

Rotterdam, 1 maart 2013

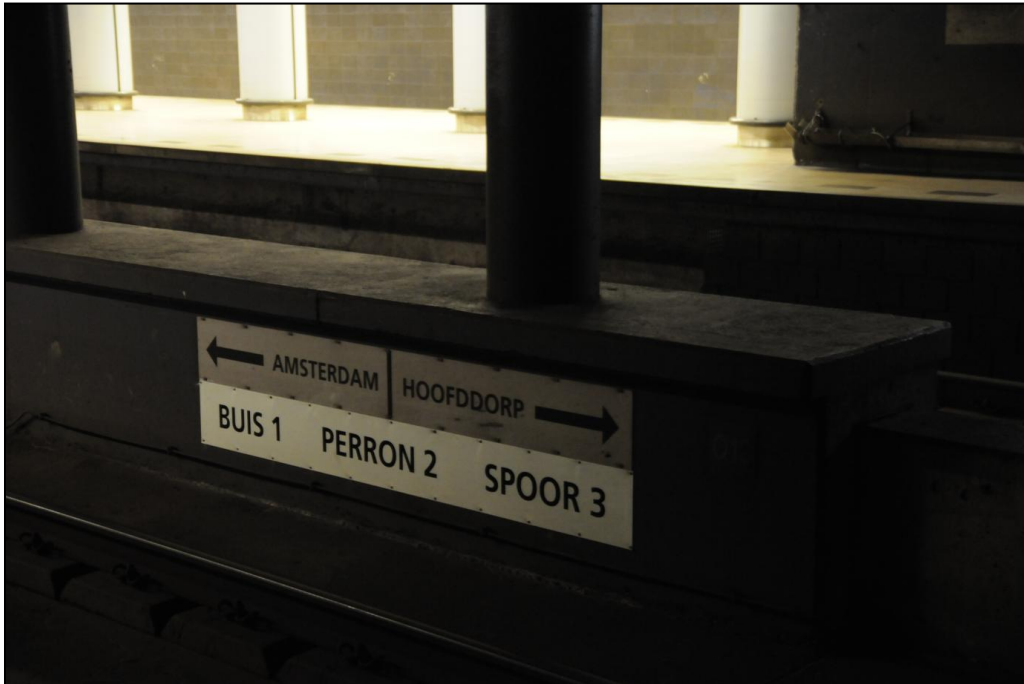
Figuur 15 Locatieaanduiding in de tunnelbuizen

7. **Locatieaanduiding incident.** De afhandeling van brand- en rookmeldingen is te verbeteren door het beter uitvragen aan de melder van de locatie van de rook of brand en het vergroten van de kennis van de lay-out en specifieke (visuele) kenmerken van de tunnel bij de medewerkers van de meldkamer. Om de locatie in de tunnel beter herkenbaar te maken, zijn hiervoor in de buizen al aanduidingen aangebracht (zie Figuur 15 Locatieaanduiding in de tunnelbuizen). Ook kan om de locatieaanduiding van een incident (zowel door spoorpersoneel als reizigers) te verbeteren elk tunnelbuisdeel een eigen gezicht worden gegeven. Bijvoorbeeld door het aanbrengen van een gekleurde band langs de gehele tunnelwand met in elke buis een unieke, goed van elkaar te onderscheiden kleur. De treindienstleider kan op zijn scherm zien in welk beveiligingsblok een trein zich bevindt. Waarschijnlijk is de techniek al aanwezig om nauwkeuriger binnen een beveiligingsblok de locatie te traceren. Op die manier kan de treindienstleider bij een melding van de machinist bepalen waar de trein zich bevindt.
