Bijna-botsing na stoptonendseinpassage te Utrecht CS

Onderzoek naar de oorzaken van het voorval op 25 april 2012

Datum 1 mei 2013

RV12-0386

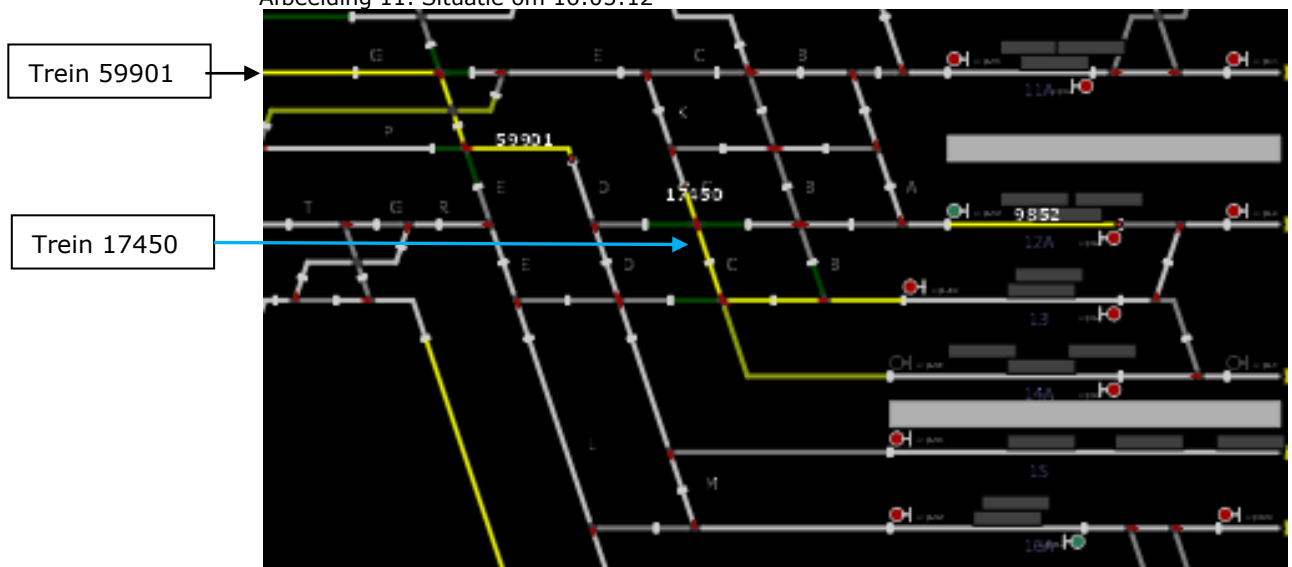
Afbeelding 11. Situatie om 16:05:12

De inspectie heeft vastgesteld dat wissel 1419B kort achter sein 1288 door trein 17450 is opengereden³, wat er op duidt dat er op dat moment geen rijweg ingesteld was voor trein 17450 via dit wissel. Op grond van de aldus vastgestelde feiten concludeert de inspectie dat sein 1288 rood licht moet hebben getoond.

Trein 17450 rijdt wissel 1419B open, wat blijkt uit bezetmeldingen van verschillende secties rond dat wissel.

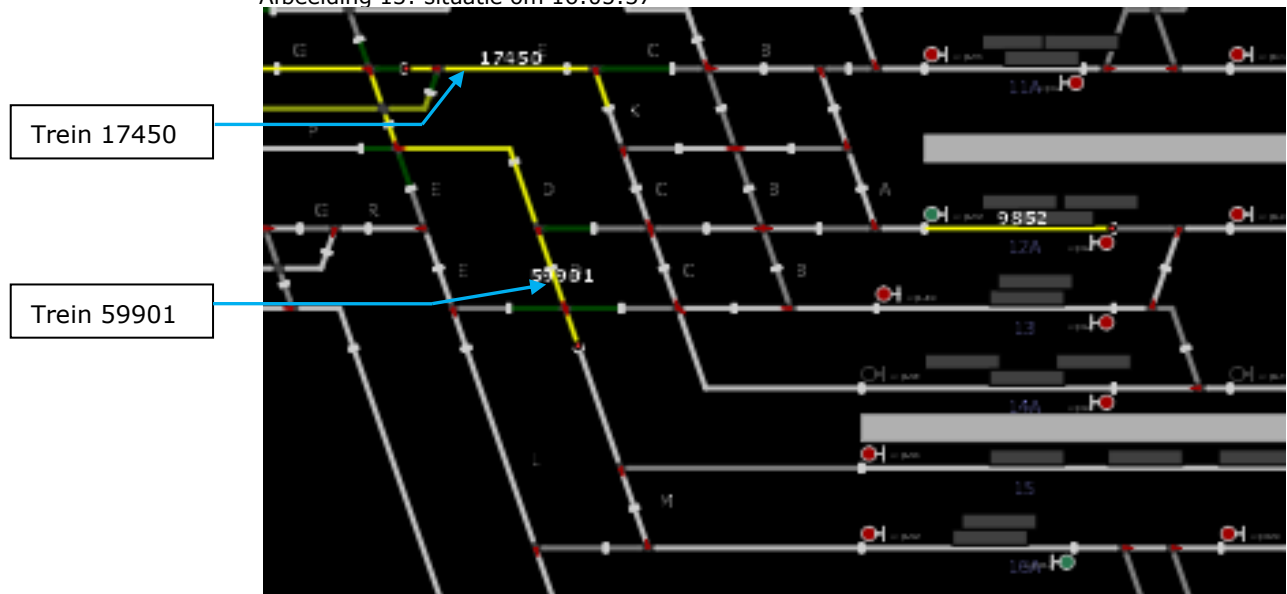
Afbeelding 13: situatie om 16:05:37

Trein 17450 is tot stilstand gekomen; trein 59901 vervolgt zijn weg richting spoor 16B. Duidelijk is te zien hoe dicht trein 17450 bij de rijweg van trein 59901 komt.
