# Prestatiegericht Onderhoud van de Nederlandse Spoorweginfrastructuur

Onderzoek naar de uitwerking van Prestatiegericht  
Onderhoud op het veilig berijden van het Nederlandse spoor

Datum: 16 december 2013

RV13-0017

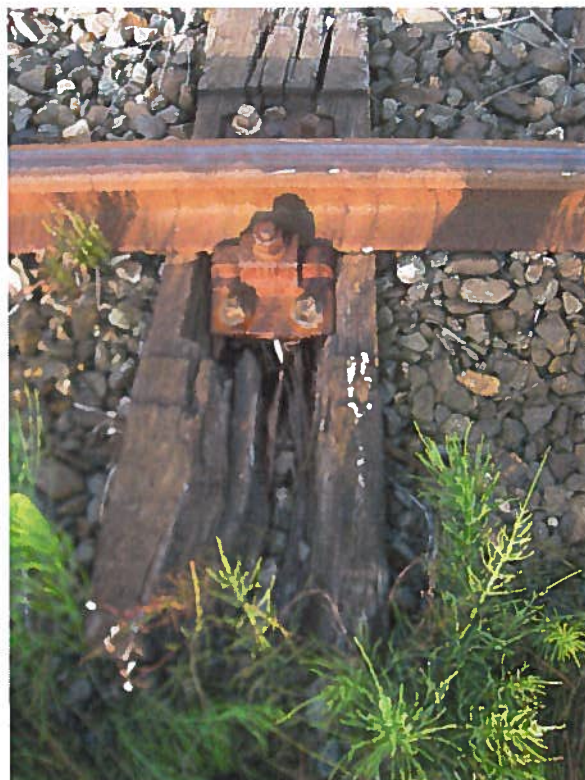
*Figuur 21. Verrotte dwarsligger*

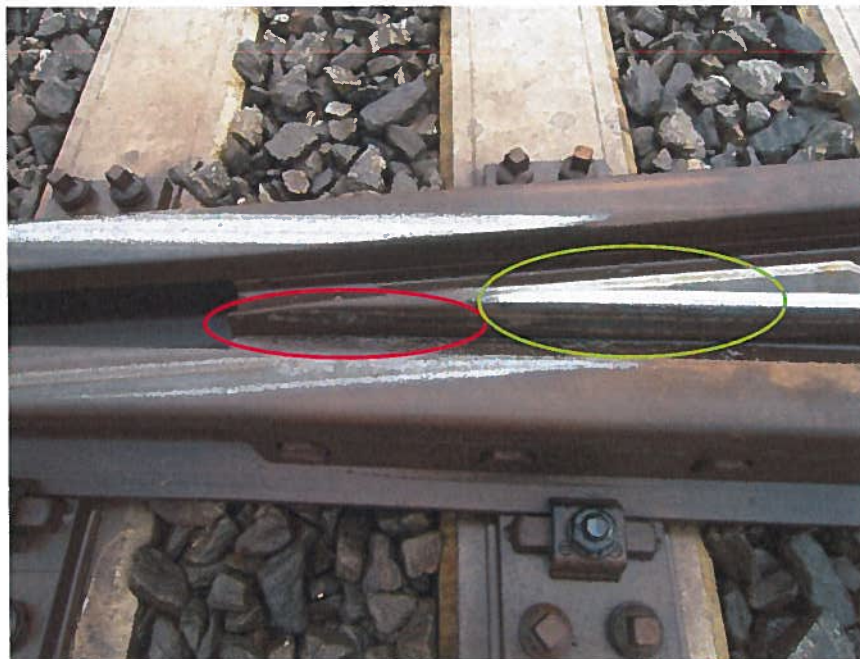
*Figuur 25. Te vroeg aangereden puntstuk in Gelre, aangegeven met rode ovaal (links). De groene ovaal geeft de goede plaats aanrijding aan (rechts).*
