Onderzoek

Passage rood sein Hattemerbroek

2 september 2013

Onderzoeksteam NS Reizigers - ProRail

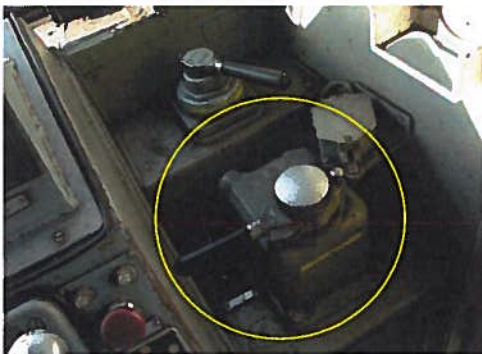
Foto 6. Oerlikon remkraan met drie remstanden L, M, H.

In het oorspronkelijke ontwerp van ATB had de Oerlikon remkraan drie remcriteria: laag, middel en hoog¹⁶. De vierde gemarkeerde remstand is de volremstand. In die stand van de remkraan wordt de maximale remcilinderdruk bereikt, terwijl de treinleiding niet geheel ontluicht is. In de 'snelremstand' wordt de treinleiding snel en totaal ontluicht waardoor de maximale remcilinderdruk sneller wordt bereikt.
