# Definitieve reparatie van de reducers HFR

Project Reparatie Plan

Referentienr: NRG-25183/09.95270

34 blz 18 juni 2009

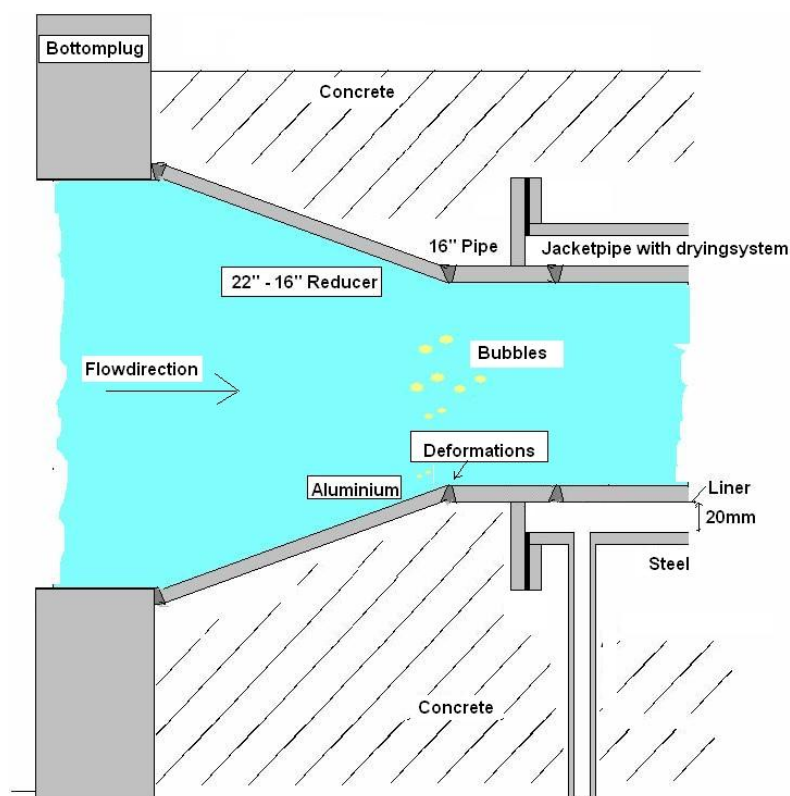
Tijdens de in-service inspectie van de Hoge Flux Reactor (HFR) in augustus 2008 is in de noord reducer van de primaire koelwaterleiding van de HFR een gasbellenspoor waargenomen. De locatie van optreden bevindt zich in de buurt van de las van de reducer en in de nabijheid van de flens van het manteldroogsysteem. Het was reeds bekend dat er wanddikteafname en vervormingen aan de reducers plaatsgevonden hadden, maar tijdens de inspectie van augustus 2008 is voor het eerst waargenomen dat er een gasbellensspoor naar de binnenzijde van de reducer migreert. Conclusie is dat er sprake zou kunnen zijn van een gaatje in het primaire koelwatersysteem waardoor het niet uit te sluiten is dat er koelwater vanuit het gesloten systeem in de reactorhal van de HFR installatie terecht zou kunnen komen. Na de waarneming van het bellenspoor heeft NRG besloten de reactor niet op te starten voor de geplande cyclus in september 2008 om nader onderzoek uit te voeren naar omvang, oorzaak en de consequenties van de vervormingen aan de reducers. Na het nemen van aanvullende maatregelen is de reactor in februari 2009 weer in bedrijf genomen. Tot op heden heeft geen waterlekkage plaatsgevonden.

*Situatieschets bellenspoor noord reducer*

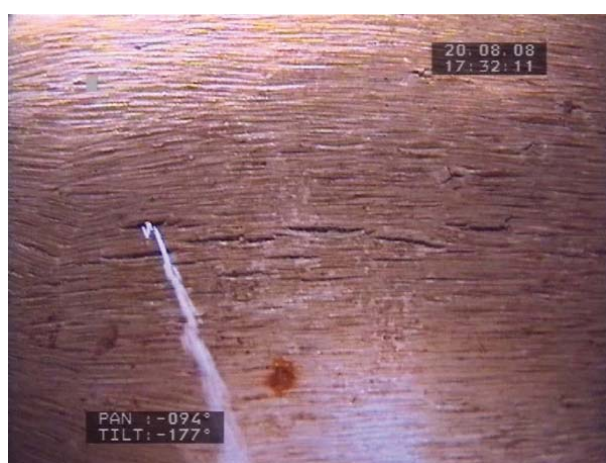
Tijdens de inspectie van augustus 2008 is voor het eerst waargenomen dat er een gasbellensspoor naar de binnenzijde van de reducer migreert. Conclusie is dat er sprake zou kunnen zijn van een gaatje in het primaire koelwatersysteem waardoor het niet uit te sluiten is dat er koelwater vanuit het gesloten systeem in de reactorhal van de HFR installatie terecht zou kunnen komen. Tot op heden heeft geen waterlekage plaatsgevonden.

*Foto gasbellensspoor*

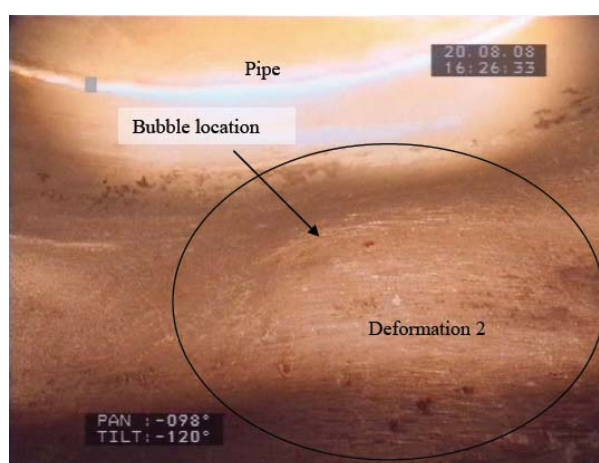
*Foto deformaties*

De aanwezigheid van water ter plaatse van het grensvlak beton – reducerwand kan door twee oorzaken ontstaan zijn. Eerste mogelijkheid is migratie van reactorbassin water door het beton. Een tweede mogelijkheid is het gereguleerd lekken van reactorbassin water via een lekpad langs het grensvlak bottomplugwand – beton en een lekpad langs het grensvlak reducer – beton. Ten gevolge van corrosieprocessen heeft deformatie van de reducerwand plaatsgevonden.

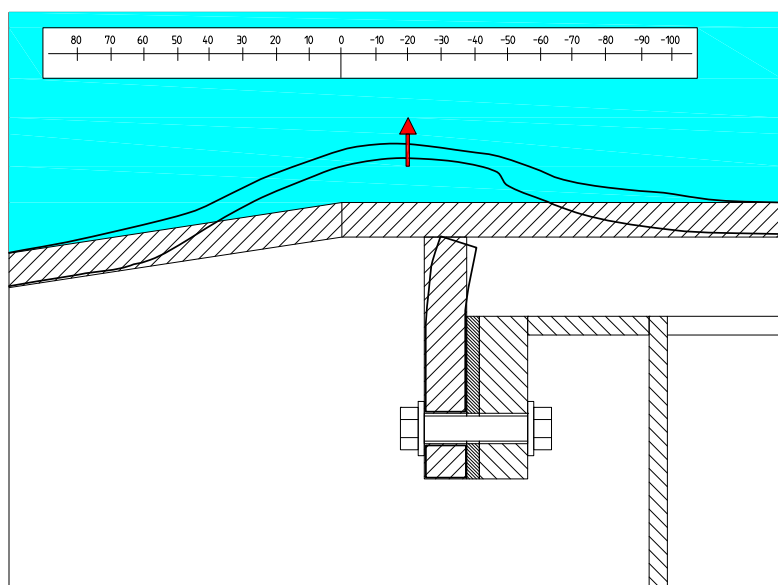
De aanwezigheid van het gasbellensspoor in de reducer is opgemerkt tijdens de onderhoudsstop in augustus 2008. Inspecties hebben aangetoond dat er mogelijk een gaatje aanwezig is in de deformatie in de noord reducer in de nabijheid van de flens van het manteldroogsysteem. Daarnaast is een beperkt aantal deformaties waargenomen in de reducer (gericht naar de binnenzijde van de reducer) en er heeft zich een afname van de wanddikte voorgedaan. Ten gevolge van de deformaties is lokaal de flensaansluiting van het manteldroogsysteem losgekomen van de reducerwand. Het gasbellensspoor is waargenomen aan de binnenkant van de noord reducer ter plaatse van de onderzijde van de reducer.

*Situatieschets noord reducer huidig*

Met grote waarschijnlijkheid ontwikkelt de gasvorming zich aan de buitenzijde van de reducer ten gevolge van corrosieve processen, maar door inkapseling door corrosiemateriaal ontsnapt het gas via een mogelijk gaatje naar de binnenzijde van de reducer in het primaire koelwatercircuit.

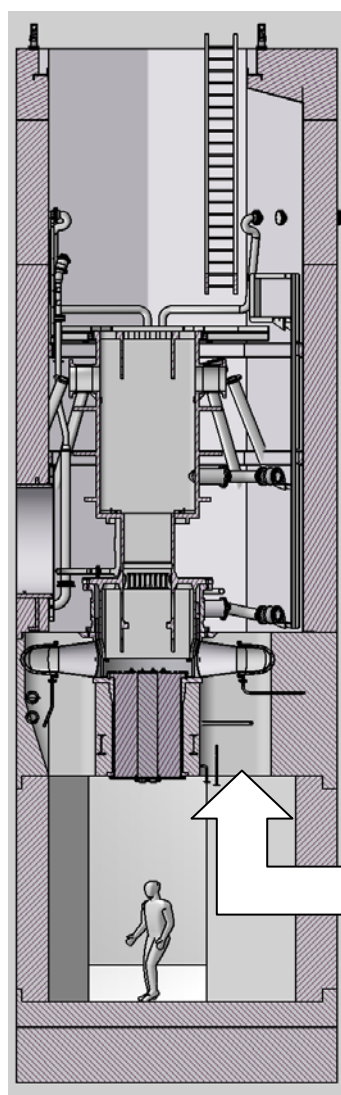
*Reparatie volgens methode "betonroute"*

Beton verwijderen,  
na herstel reducers  
beton aanbrengen
