Inspectie Leefomgeving en Transport
Ministerie van Infrastructuur en Milieu

De fysieke kwaliteit van de Nederlandse railinfrastructuur

Resultaten van de nulmeting

Datum 6 april 2014

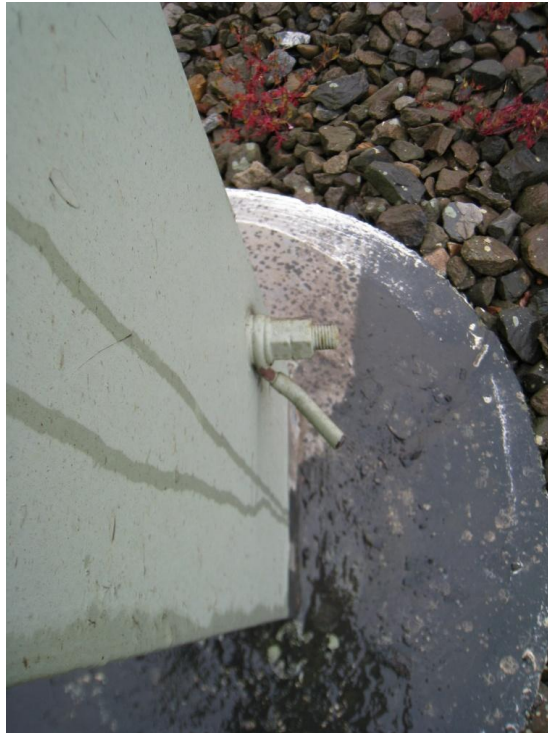
Figuur 6. Foto van ontbrekende paalspoorstaafverbinding te Goes, Zeeland.
