### Ontsporing Hilversum d.d. 15 januari 2014

**Onderwerp:** Eindrapport ontsporing Hilversum

**Kenmerk:** EDMS#3654623

**Versie:** 2.0

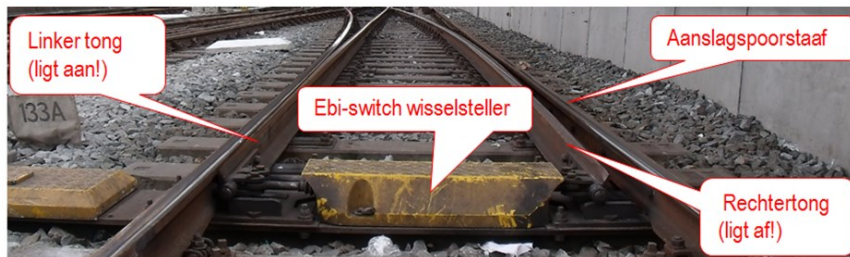
- Een wissel heeft tot doel om een trein van richting te laten veranderen. De beweging van links naar rechts in het wissel wordt gemaakt door de zogenoemde wisseltong. De wisseltong ligt daarbij aan of af, waardoor de richting van de trein bepaald wordt, zie bovenstaand plaatje. De motor die voor de beweging van de tongen zorgt is de wisselsteller. In Hilversum was deze van het type Ebi steller. Door een vermoeiingsbreuk in een onderdeel van de Ebi steller (de breekring in onderstaand plaatje links), kwam de wisseltong volledig los te liggen (niet meer vast aan de linker- of rechterkant.)

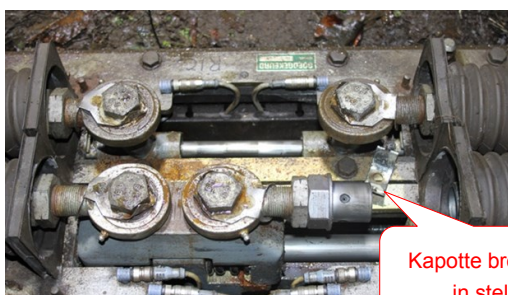
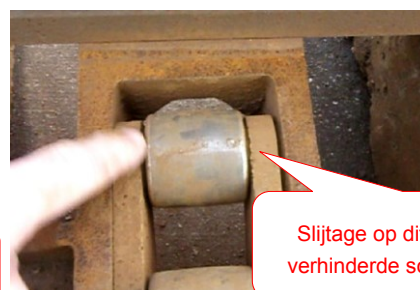
- Een andere factor die bijdroeg aan de slechtere beweging van het wissel was de slijtage in het zogenaamde rollensysteem. Vroeger werd met vet de beweging van de wisseltongen versoepeld. Tegenwoordig gebeurt dat met een soort rolletjes waarover de tong beweegt. In het wissel in Hilversum werd hiervoor het Ekos-V rollensysteem gebruikt, zie hieronder het plaatje rechts. Dit rollensysteem in wissel 3B vertoonde slijtage waardoor de tong minder soepel van links naar rechts bewoog.

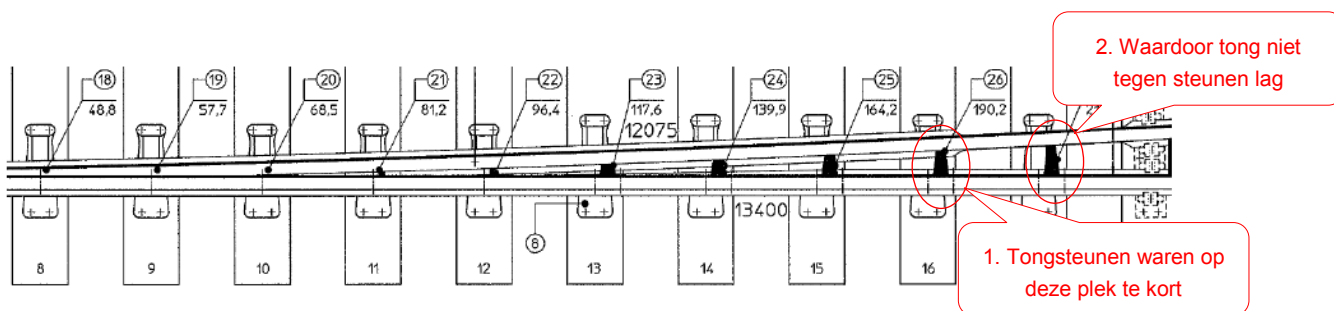
- Geen van deze factoren (ontwerp en aanrijden van het wissel, te korte tongsteunen en slijtage van het rollensysteem,) is op zichzelf doorslaggevend geweest voor het incident. De combinatie van factoren was dat wel en leidde tot het breken van de breekring in het wissel waardoor de trein ontspoorde.

- ProRail heeft meerdere maatregelen getroffen om in de toekomst te voorkomen dat een dergelijk samenvallen van factoren zich nog eens voordoet. De dag na het incident stelde ProRail een landelijk veiligheidsteam samen, omdat tijdens het vooronderzoek niet uitgesloten kon worden dat er sprake was van een systeemprobleem voor vergelijkbare wissels. Tijdens een spoedonderzoek zijn alle 500 wissels met een soortgelijke steller en aanrijdschade onderzocht en zijn extra beheersmaatregelen genomen waarbij bij het breken van de breekring geen ontsporing meer kan ontstaan.

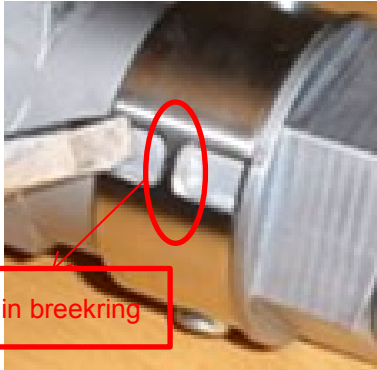
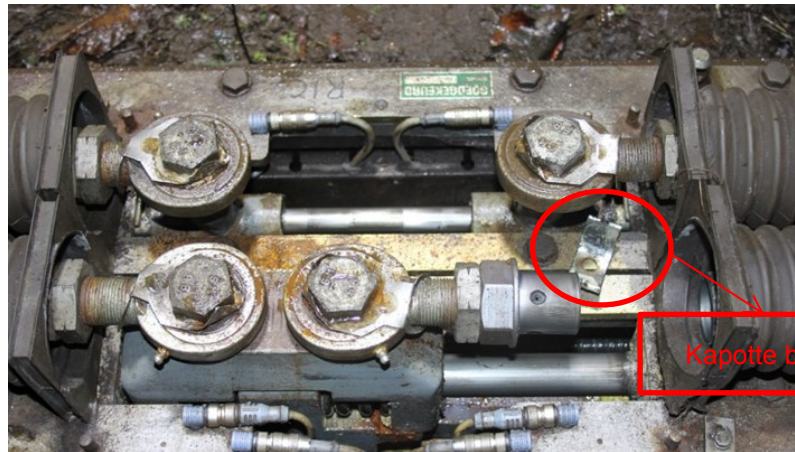
- De breekring in een Ebi-steller is bestand tegen krachten van de normale wisselbediening en dient te breken bij openrijden (het verkeerd berijden van het wissel.) De breekring in de Ebi-steller van wissel 3B brak door materiaalmoetheid en was hierdoor minder bestand tegen de krachten (over lange tijd ontstaan in plaats van plotseling zoals bij openrijden) die op de breekring kwamen te liggen. Achterliggende oorzaken hiervoor waren: het frequent aanrijden van de rechtertong, het niet tijdig detecteren van de braam in de breekring en de constructie van de breekring. Drie factoren die los van elkaar niet tot een ontsporing leiden, maar gezamenlijk (én in combinatie met nog andere factoren) wel degelijk gevaar opleveren.

- Bij de ontsporing in Hilversum lag, vanwege de gebroken breekring in de aandrijfstang, de rechtertong los terwijl er geen vangnet was om de gevolgen te ondervangen.
- Uit het incident in Hilversum is duidelijk geworden dat de kwetsbaarheid van de huidige Ebi-steller, wanneer deze wordt toegepast met slechts één steller, onvoldoende is onderkend.

- Direct na het incident is Veiligheidsbericht 28 uitgegeven waardoor met spoed alle 500 wissels met een Ebi-steller met slechts één steller werden gecontroleerd.

- Het breken van de breekring door materiaalmoeheid werd niet eerder als een probleem erkend. Het incident in Hilversum was aanleiding om direct het ontwerp grondig te herzien en om een vangnet in te bouwen. In samenwerking met Bombardier Transport is een vangnet bedacht waarvan alle Ebi-stellers op een gestructureerde wijze worden voorzien. De ontwikkeling van deze modificatie bevindt zich thans in de verificatiefase en richt zich op vrijgave vóór het einde van 2014 en op implementatie in de eerste helft van 2015.
