Fysieke controle STEP – 200 woningen

Controle van in het kader van de STEP-regeling ingediende energielabels bestaande situatie

Referentie: Wn141556abA0.tha
Status: definitief
Datum: 11 juni 2015

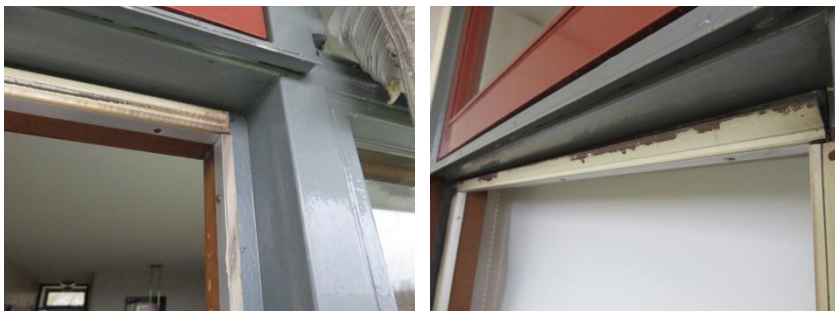
Figuur 10: Kierdichting rondom kozijnen

Bij de appartementen is kierdichting rondom de kozijnen geconstateerd.

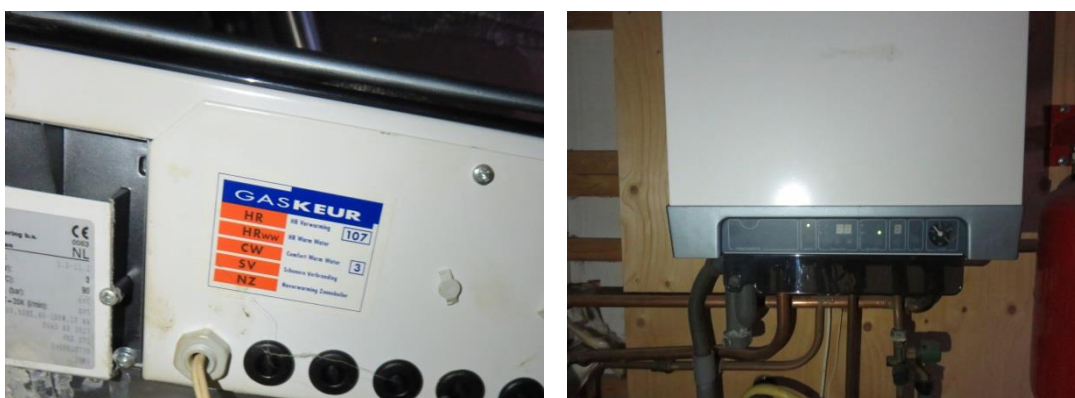
Figuur 16: CV-ketel woning 42

Bij de woning 42 is in het startlabel voor verwarming lokaal gas aangehouden en voor tapwater een keukengeiser. In werkelijkheid is op zolder een HR-107 combiketel geplaatst.

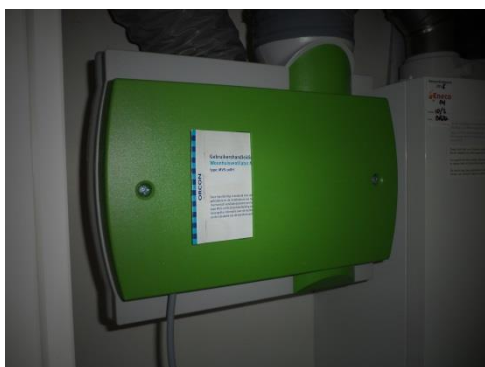
Figuur 24: ventilatieafvoer unit woning 65

Bij de woningen 63, 64, 65, 66 en 67 is in het startlabel uitgegaan van natuurlijke toevoer en natuurlijke afvoer. In de genoemde appartementen is een mv-box geconstateerd. Deze situatie wijkt af en is naar verwachting het gevolg van de uitgevoerde renovatie. De datum van renovatie dient in de onderhoudshistorie te worden nagegaan ten opzichte van de opnamedatum van het startlabel.

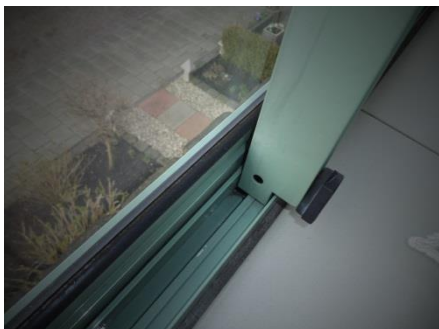
Voor woning 72 is dubbel glas in het startlabel aangehouden, terwijl ook enkel glas is geconstateerd.

Figuur 27: Enkel glas in stalen kozijnen woning 68

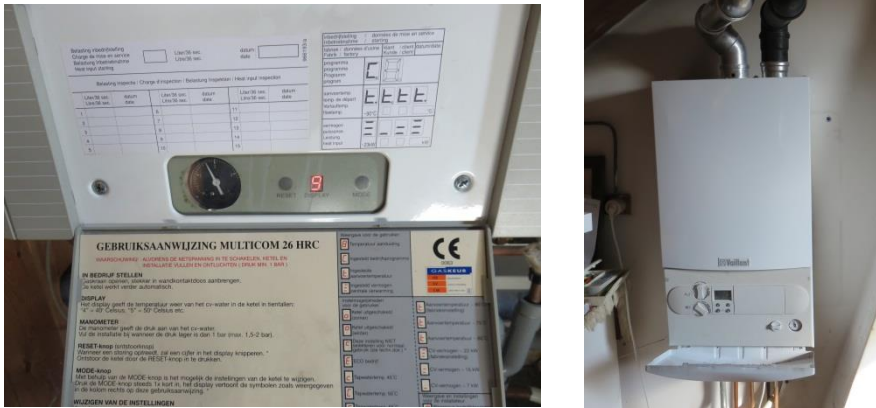
Figuur 33: HR-100 ketel en VR-ketel woning 95 en 98

Bij woning 95 en 98 is tijdens de inspectie respectievelijk een individuele HR-100-ketel uit 1999 en een VR-ketel in de woning geconstateerd. Dit wijkt af van het startlabel waarin is uitgegaan van lokaal gas voor verwarming en een keukengeiser voor warmtapwater.

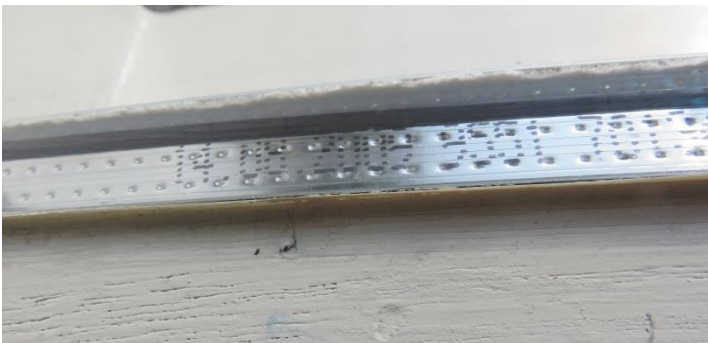
Figuur 34: HR⁺⁺- glas ter plaatse van entree woning 96

Bij woning 96 is in het startlabel uitgegaan van enkel glas ter plaatse van de entree. Tijdens de inspectie is in de entree echter HR⁺⁺-glas geconstateerd met een productiedatum van 14-8-2009. Het startlabel is daardoor ongunstiger dan de werkelijkheid.

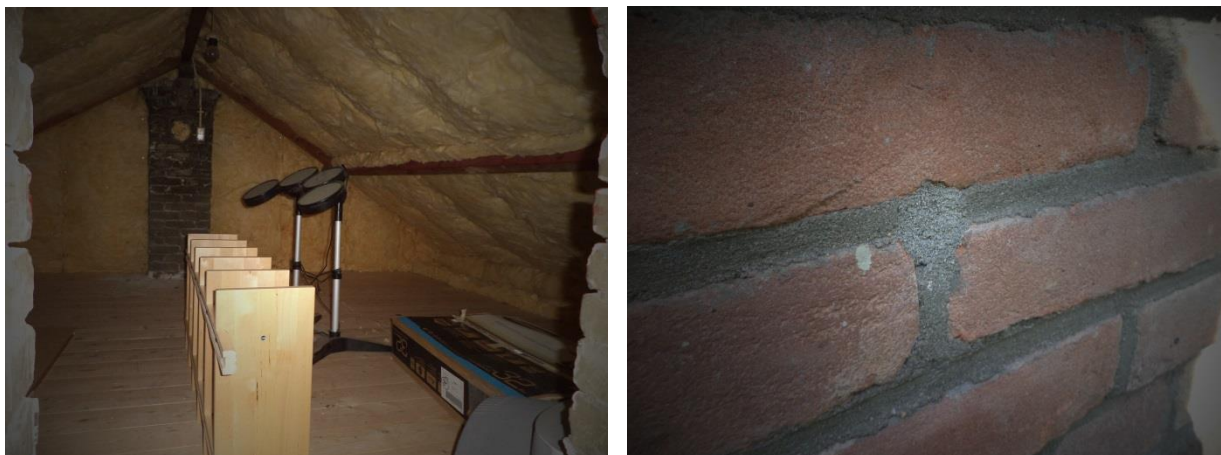
Figuur 40: dakisolatie en boorgaten in gevel woning 107

In woning 107 is aan de binnenzijde dakisolatie geconstateerd met een isolatiedikte van 4 cm. In het startlabel is uitgegaan van isolatie onbekend of afwezig. Tevens zijn bij dezelfde woning boorgaten in de gevel geconstateerd. Dit duidt op na-isolatie van de spouwmuur. Op basis van de onderhoudshistorie dient nagegaan te worden wanneer de na-isolatie heeft plaatsgevonden. In het startlabel is namelijk uitgegaan van een ongeïsoleerde spouwmuur.

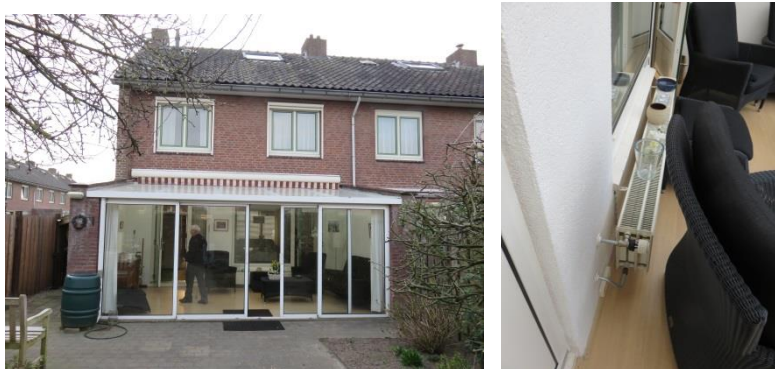
Figuur 42: Serre/uitbouw woning 127

In het startlabel is een geïsoleerde achterdeur ingevoerd. De achterdeur is door de toevoeging van de serre geen onderdeel meer van de thermische schil, maar vormt een binnendeur.
