Botsing tussen twee treinen op emplacement Tilburg Goederen

Onderzoek naar aanleiding van de botsing tussen een reizigerstrein
en een goederentrein op 6 maart 2015

Datum 1 september 2015

Uitgegeven door	Inspectie Leefomgeving en Transport ILT/ Rail en Wegvervoer
	Postbus 1511, 3500 BM Utrecht
	088 489 00 00 www.ilent.nl @inspectieLenT
Projectnummer	RV15-0138

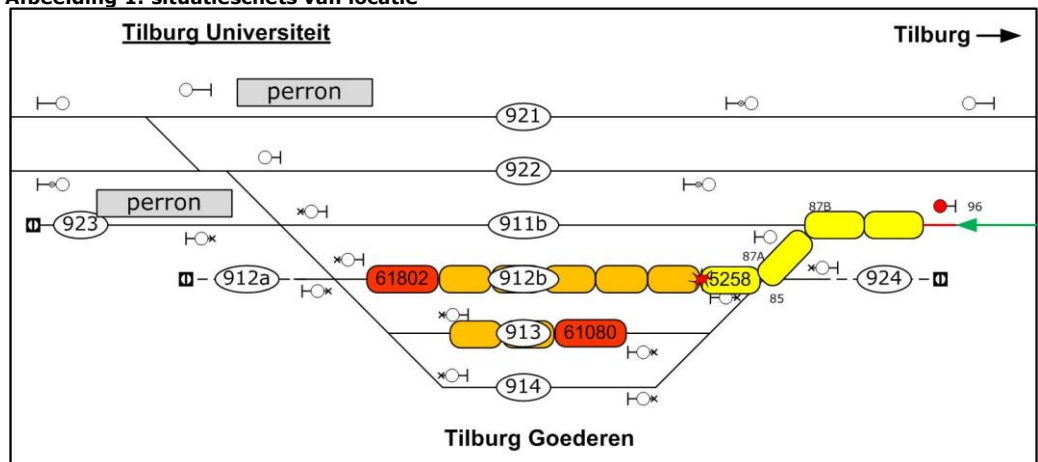
Afbeelding 1: situatieschets van locatie

Wanneer trein 5258 Tilburg Goederen nadert ziet de machinist twee stilstaande goederentreinen voor zich. De achterzijde van een van de goederentreinen (61802) staat niet vrij van wissel (85/87A). Het gekoppelde wissel (87B) waarover trein 5258 gewoonlijk rijdt is vrij. De machinist van trein 5258 geeft aan sein 96 niet te hebben waargenomen als trein 5258 dit sein met een snelheid van 44 km/uur¹ passeert. De machinist van trein 5258 is verbaasd als de trein op wissel 87B plotseling naar links gestuurd wordt, in de richting van de goederentrein op spoor 912b. Een botsing van trein 5258 met de stilstaande goederentrein is dan niet meer te voorkomen (Afbeelding 1).

Schematische weergave: goederentrein 61802 staat stil op spoor 912b met daarnaast een tweede goederentrein 61080 op spoor 913.

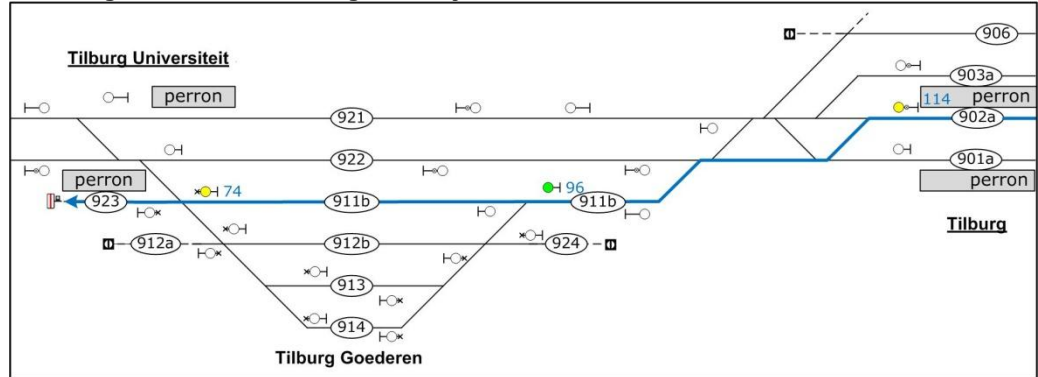
Afbeelding 2: situatieschets van gebruikelijke situatie voor treinen van de 5200-serie

De treinen van de 5200-serie van NS Reizigers rijden altijd de route zoals deze beoogd was voor trein 5258 op 6 maart 2015 (Afbeelding 2). De treinen vertrekken van spoor 2 (902a) te Tilburg (langs sein 114) over spoor 911 langs sein 96 naar spoor 923 te Tilburg Universiteit, waar de trein eindigt en keert. Uit het onderzoek van de inspectie blijkt dat sein 114 bij vertrek altijd het seinbeeld *geel* toont, ongeacht de stand van het daarop volgende sein 96. Gebleken is uit het onderzoek van ProRail dat het signaal dat door de apparatuur de vervolgrijweg vanaf spoor 96 en verder voor treinen wordt ingesteld, pas wordt gegeven op het moment dat de trein sein 114 al is gepasseerd.

- d. Daarnaast kan het 'standaard' vertrekken op het seinbeeld *geel* in sein 114 zorgen voor een verwachtingspatroon bij machinisten. Indien namelijk, zoals hier het geval is, sein 96 vrijwel altijd een beter seinbeeld toont dan *stop*, dan weten we dat dit bij machinisten tot de verwachting leidt dat sein 96 ondanks dat het voorafgaande sein *geel* toonde, een beter seinbeeld zal tonen dan *stop*.

De inspectie vindt het aannemelijk dat machinisten die de 5200-serie rijden, vanwege het hierboven omschreven probleem, een verwachtingspatroon hebben voor het seinbeeld in sein 96 op emplacement Tilburg Goederen. Hoewel de machinist van trein 5258 dit niet expliciet verklaarde, neemt de inspectie aan dat ook bij deze machinist dit verwachtingspatroon een rol kan hebben gespeeld. Immers, de machinist is een ervaren machinist die al gedurende langere tijd op het traject Tilburg – Tilburg Universiteit rijdt met treinen van de 5200-serie.

Na het ongeval op 6 maart 2015 is de situatie in Tilburg aangepast. Wanneer de situatie achter sein 96 dit toestaat wordt met *groen knipper* in sein 114 vertrokken. Na de botsing heeft NS Reizigers aan ProRail gevraagd te onderzoeken of er in Nederland nog meer vergelijkbare situaties bestaan⁶. De inspectie verwacht dat er snel inzicht ontstaat in vergelijkbare ongewenste situaties en verwacht dat er naar aanleiding daarvan eveneens snel adequate maatregelen worden getroffen.

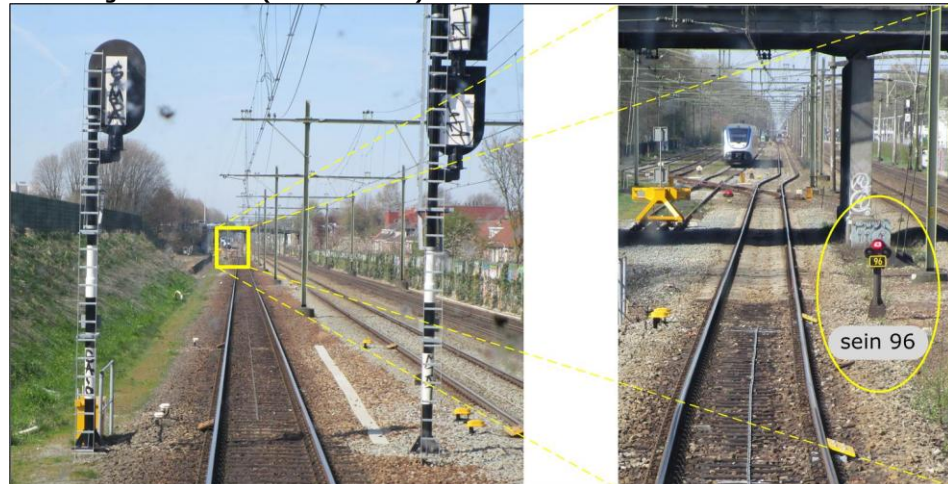
Afbeelding 3: foto's van (zichtbaarheid) sein 96

Het sein is kort na het vertrek van station Tilburg lange tijd zichtbaar. Het sein staat voor een viaduct en voor het emplacement Tilburg Goederen, het naar het sein leidende spoor is recht (Afbeelding 3). De inspectie is van mening dat sein 96 in voldoende mate zichtbaar is.

Toelichting: de foto's zijn na het incident genomen, het seinbeeld van sein 96 is vanuit de trein ook in de linker afbeelding duidelijk waarneembaar (het sein is dan voorzien van ATB Vv).

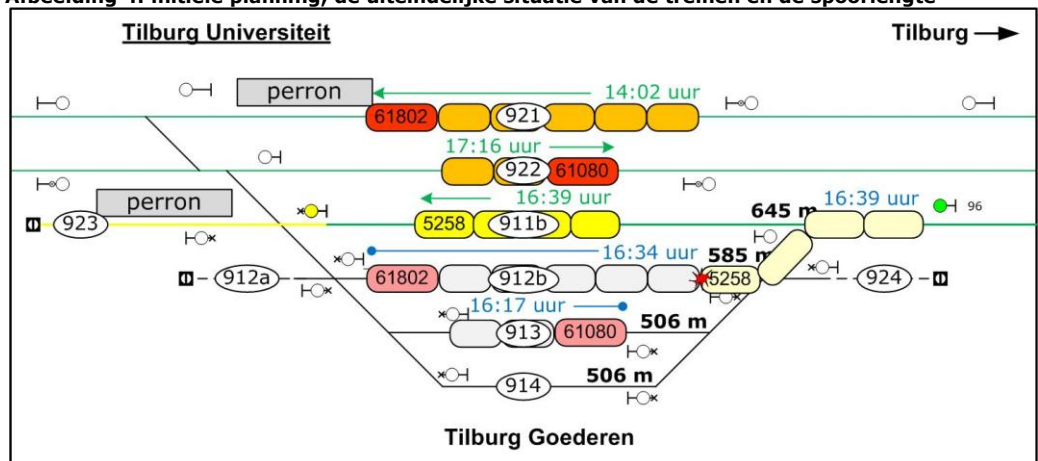
Afbeelding 4: initiële planning, de uiteindelijke situatie van de treinen en de spoorlengte

Op grond van de incorrecte treinlengte legt ProRail de extra stop voor trein 61802 in op spoor 912b. Vanwege de werkelijke treinlengte is trein 61802 te lang voor spoor 912b. Behalve dat spoor 912b bezet is, blijft ook de sectie waarin wissel 87A/87B⁷ ligt, bezet is door de laatste wagens van trein 61802. Door de bezetting van deze sectie kan sein 96 niet uit de stand *stop* komen voor de rijweg voor trein 5258 over spoor 911b (Afbeelding 1).

- Zoals eerder is aangegeven is de dienstregeling van beide goederentreinen 61080 en 61802 op 6 maart 2015 gewijzigd. In plaats van dat de treinen doorrijden maken zij een stop. Door de extra stop maken de treinen ten opzichte van de aanvankelijke dienstregeling extra kruisende bewegingen van de doorgaande sporen naar het emplacement Tilburg Goederen (Afbeelding 4).

Toelichting: volgens de jaardienstregeling rijden de goederentreinen: 61802 en 61080 via doorgaande sporen 921 en 922 (de doorkomsttijden staan in groen vermeld), voor een machinistwissel maken deze treinen een stop op Tilburg Goederen (de aankomsttijden staan in blauw vermeld). Bij de sporen 911b, 912b, 913 en 914 staat tevens de nuttige spoorlengte vermeld.

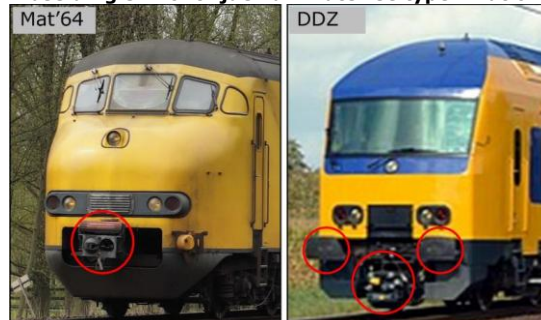
Afbeelding 5: frontzijde van materieeltypen Mat'64 en DDZ

Bij zowel DDZ4 als Mat'64 gaat het om in Nederland toegelaten treinstellen. Er zijn echter wel verschillen tussen de twee treinstellen die mogelijk een rol kunnen hebben gespeeld bij de gevolgen van de botsing. Treinstellen Mat'64 zijn namelijk niet voorzien van stootbuffers, in tegenstelling tot DDZ4 materieel (Afbeelding 5). Ook bij de wagens die gebruikt werden in trein 61802 was dit het geval. Buffers hebben onder meer tot doel om bij botsingen de botsenergie af te voeren, waardoor minder schade aan de wagen en/of lading ontstaat.

Toelichting: in de rode cirkels is de automatische koppeling en de buffers gemarkeerd.

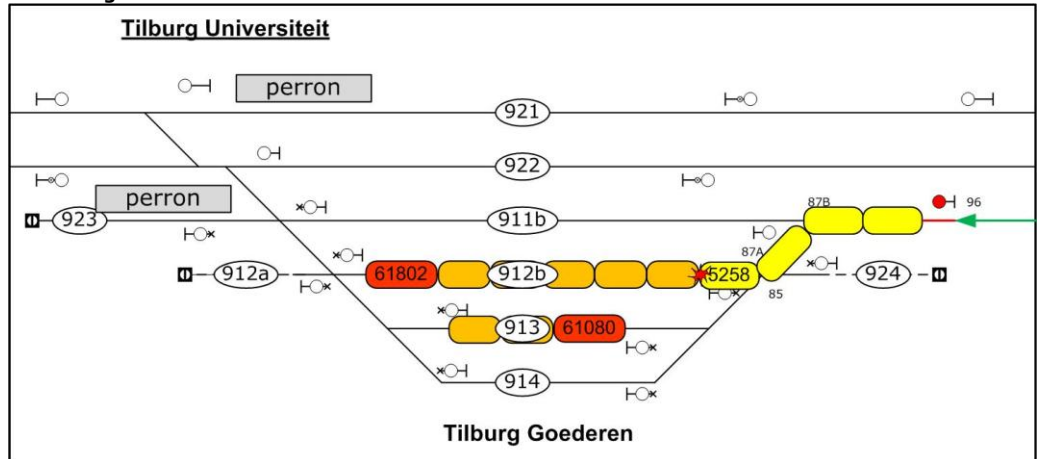
Afbeelding 7: situatieschets van locatie

Schematische weergave: goederen trein 61802 staat stil op spoor 912b met daarnaast een tweede goederentrein op spoor 913.

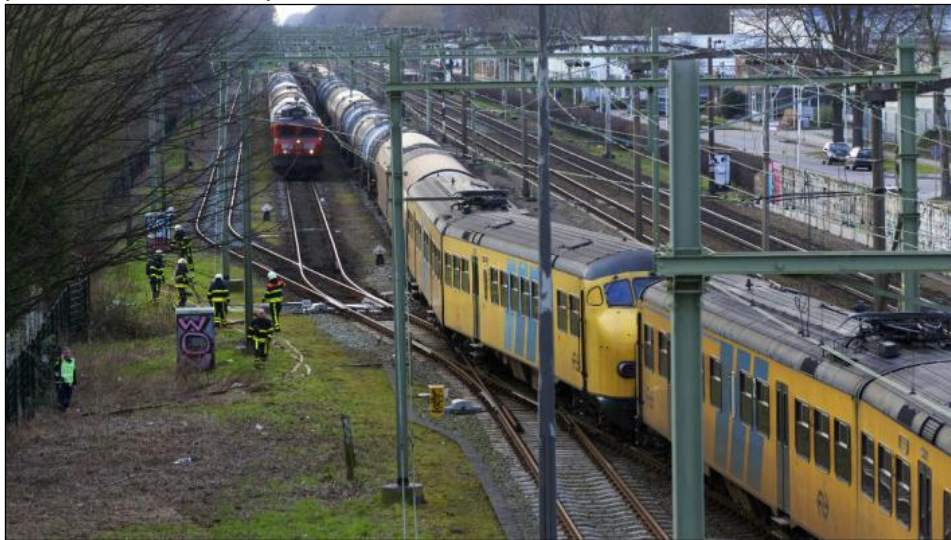
Afbeelding 8: foto van de situatie, gezien vanuit de rijrichting van de reizigerstrein
(bron: www.metronieuws.nl)

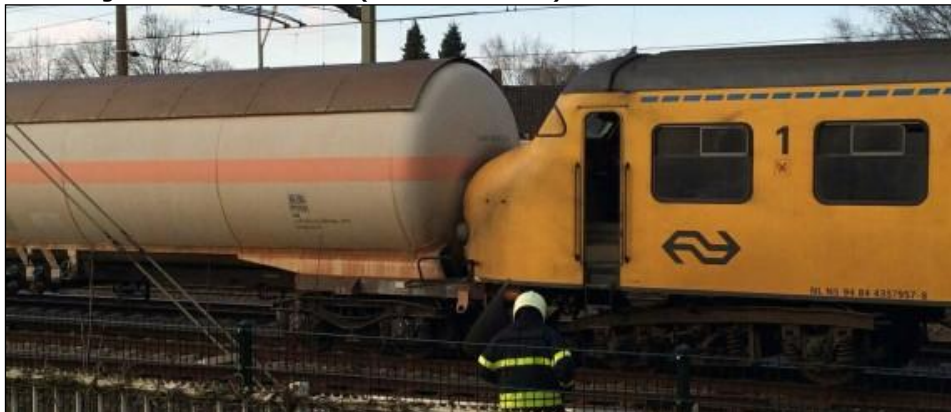
Afbeelding 9: foto van de situatie (bron: www.nrc.nl)

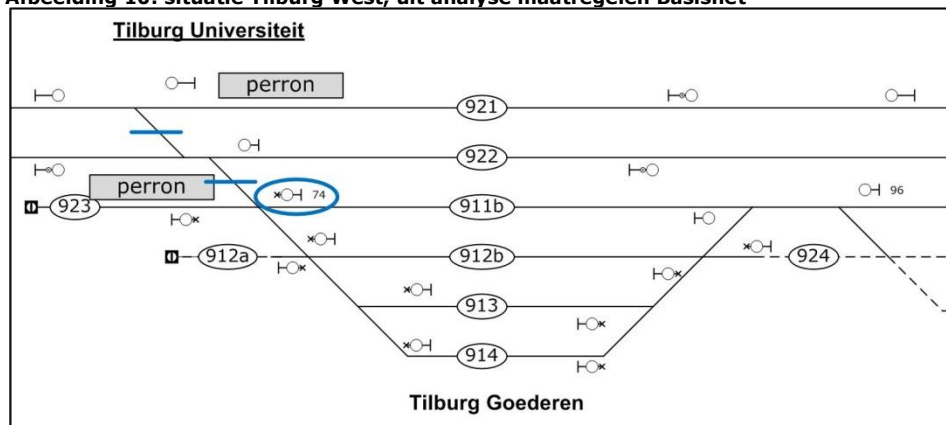
Afbeelding 10: situatie Tilburg West, uit analyse maatregelen Basisnet

Toelichting: de blauwe lijnen geven gekoppelde wissels/eiswissels aan; rijwegen zijn a.h.w. "afgedicht"/geen aanrijdgevaar. Het blauw omcirkeld sein 74 is voorzien van ATB Vv. Doorrijdsnelheden Tilburg West: Baanvaksnelheid = V_{max} 140 km/u; in ri Tilburg afremmend naar V_{max} 120 km/uur. Op basis van "expert opinion" wordt verwacht dat circa 90% van het doorgaande goederentreinverkeer afgewikkeld wordt via de gemarkeerde routes. Een maximale scheiding/ontkoppeling van de overige treindienst is nu al aanwezig [22].
