HSL Zuid

Risico analyse verplaatsingen/zettingen

Klant: ProRail

Referentie: BF4341-R001-F0.1

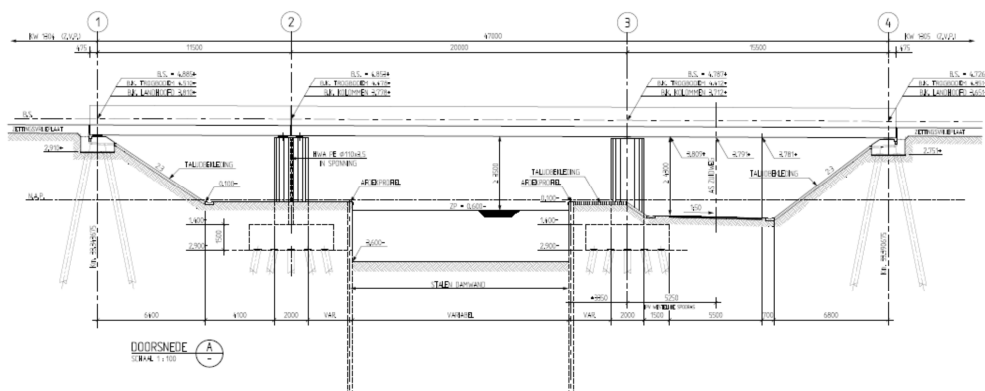
Het lijkt verder aannemelijk dat de verplaatsing van pijler op as 2 gelijktijdig is opgetreden met de 1^e verplaatsing van het landhoofd, dus voordat de troglijgger werd geplaatst. Dit wordt ondersteund door de gemeten verschilverplaatsing gezien aan de rubberoplegblokken en de overeenstemming daarvan met de toename van de verplaatsing van het landhoofd.

Figuur 5. Paalfundering onder de landhoofden in vergelijking tot de fundering van de tussenpijlers.

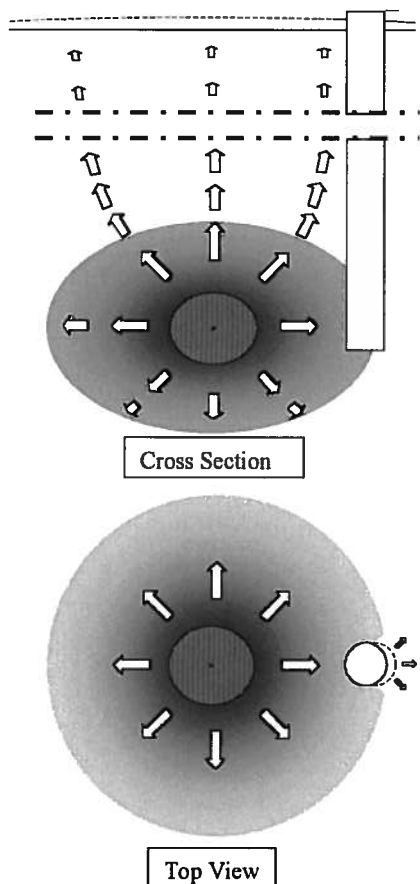
Aangezien bij deze techniek grond verdrongen wordt door grout kan de levensduur van grout aangehouden worden. Deze levensduur kan gesteld worden op minimaal 100 jaar.

Figuur 2 Mogelijke verdichting / verplaatsing van grond ten gevolge van compaction grouting bij een funderingspaal

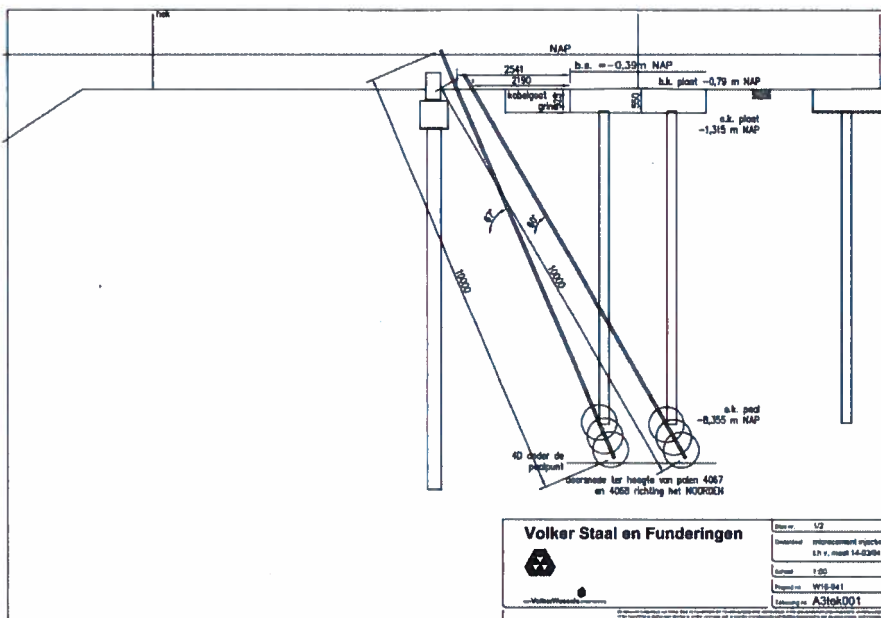
Figuur 4 Doorsnede injectieproef

De proefopstelling is zodanig opgesteld dat deze aangebracht worden vanaf een locatie naast het spoor. Het inbrengen van de injectie gebeurt vanaf de locatie inspectieweg naast westelijk spoor. De opstelling is in Figuur 4 en Figuur 5 uitgewerkt.

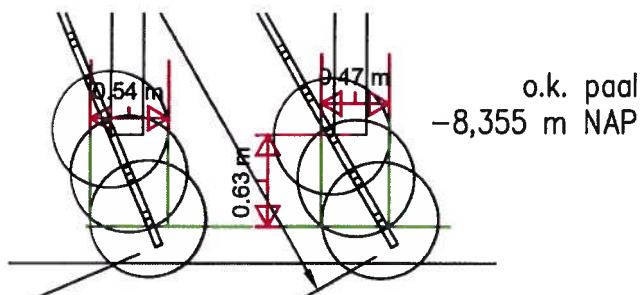
Op basis van Figuur 4 is beschouwd wat de paalafmeting wordt in dwarsrichting. De minimale breedte van de paalpunt wordt 0,47m en de paalpunt komt 0,63m lager te liggen (zie Figuur 6).

Figuur 6 Gewijzigde afmeting paalpunt
