# Eindrapport HSL 2e fase Onderzoek betonkwaliteit

## Samenvatting Inspectie- en laboratoriumonderzoek

Project: Landelijk onderzoek betonkwaliteit HSL 2<sup>de</sup> fase  
Registratienummer: Movares: RM005175  
Kenmerk en Versie: BF4721R069F5.0

Opdrachtgever: ProRail  
3 augustus 2018

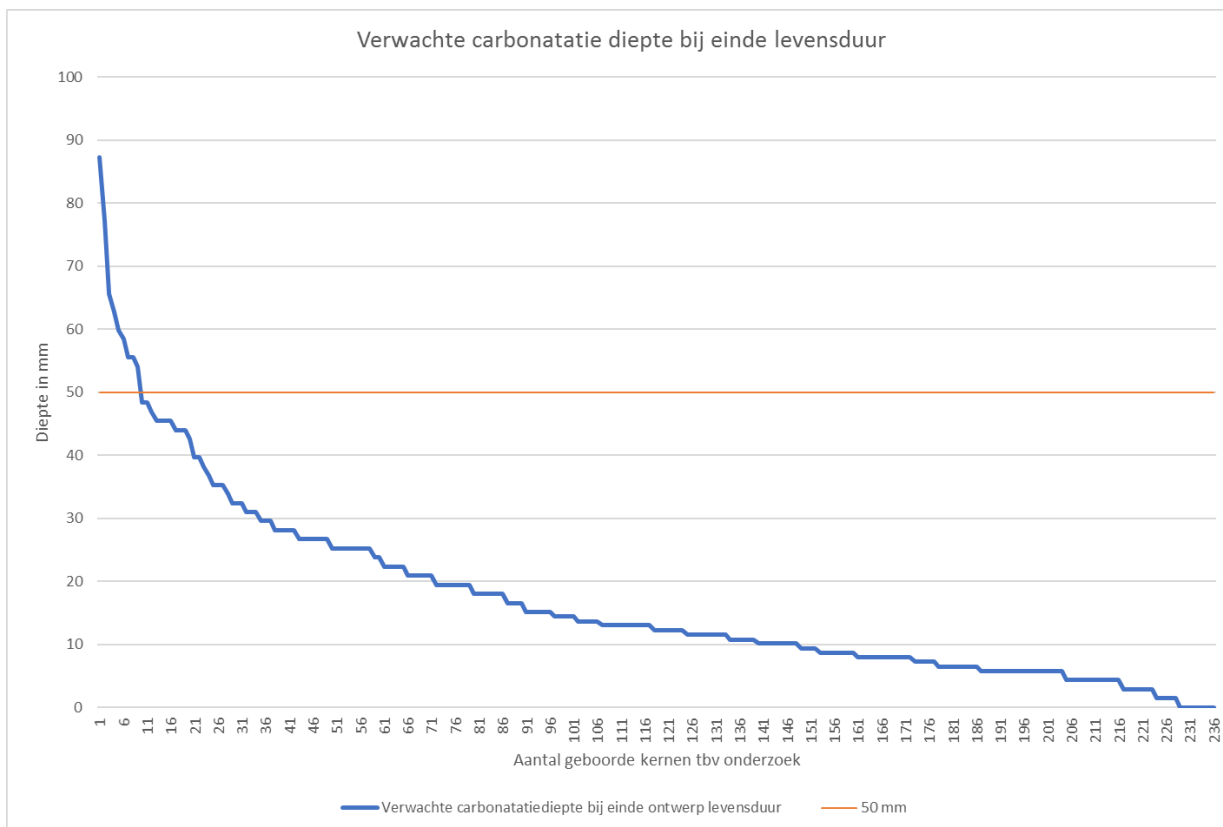
Figuur 2 Potentiele carbonatatie diepte bij einde levensduur

Echter, deze carbonatatie berekening houdt geen rekening met de andere omstandigheden zoals de mate van chloriden, porositeit (de permeabiliteit van beton voor agressieve stoffen) en wisselingen in vochtgehalte. Deze parameters bepalen mede de kans op schade binnen de ontwerplevensduur. De berekende waarden van de verwachte carbonatatie bij einde ontwerplevensduur van de beproefde 236 boringen zijn weergegeven in Figuur 2.

De ontwerpdekking van de wapening voor de kunstwerken bedraagt 50mm. Van de 236 kernen zijn er negen kernen welke een verwachte carbonatatie diepte bereiken van meer dan 50mm. Deze negen kernen komen alle uit verschillende kunstwerken. De negen kernen welke een verwachte carbonatatie diepte bereiken van meer dan 50mm betreffen de onderstaande kunstwerken vermeld in Tabel 1 met daarachter het bijbehorende rapportnummer.

Op basis van een analyse van deze informatie, kan gesteld worden dat vijf van deze kunstwerken een potentiële carbonatatie diepte hebben die hoger is dan de gemeten dekking op locatie. Tijdens boren is de dekking gemeten op de boorlocatie, er is vervolgens rekening gehouden met de laagst gemeten betondekking. Bij onderstaande vijf kunstwerken bestaat er een kans dat de carbonatatie de wapening zal bereiken binnen de ontwerplevensduur en daarmee kan er corrosie optreden:

3. Voor een vijftal kunstwerken kan niet met zekerheid worden gesteld dat de carbonatatie diepte gedurende de ontwerplevensduur de wapening niet bereikt. Het aantal boringen uitgevoerd bij deze vijf kunstwerken is niet groot genoeg om statistisch te onderbouwen dat de gemeten carbonatatie dieptes representatief zijn voor de betreffende bouwdelen in dit kunstwerk. Advies is om nader onderzoek uit te voeren om deze onzekerheid weg te nemen. Om tevens beter inzicht in de snelheid van de carbonatatie-indringing te verkrijgen kan het nader onderzoek over circa 10 jaar worden uitgevoerd. Het betreft de volgende kunstwerken:

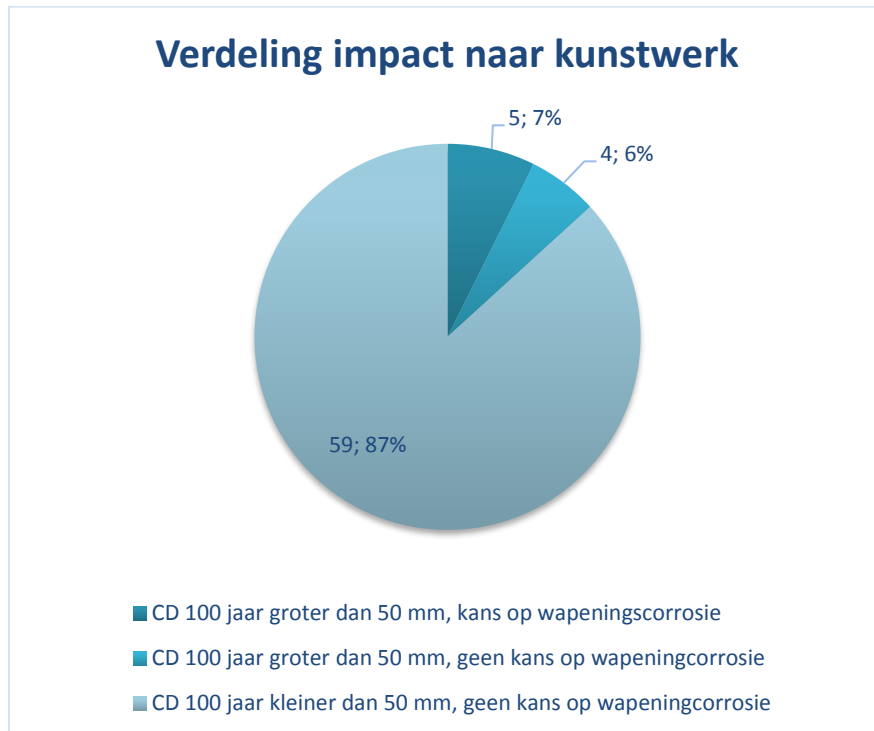
Figuur 3 Verdeling impact naar kunstwerk

In onderstaand diagram (Figuur 3) is een verdeling weergegeven van de impact van de berekende carbonatatie diepte (CD) einde levensduur kunstwerk.
