Rijkswaterstaat
Ministerie van Verkeer en Waterstaat

Incidentevaluatie

Ongeval Roertunnel en Tunnel Swalmen

Ongeval met spookrijder (systeemevaluatie)

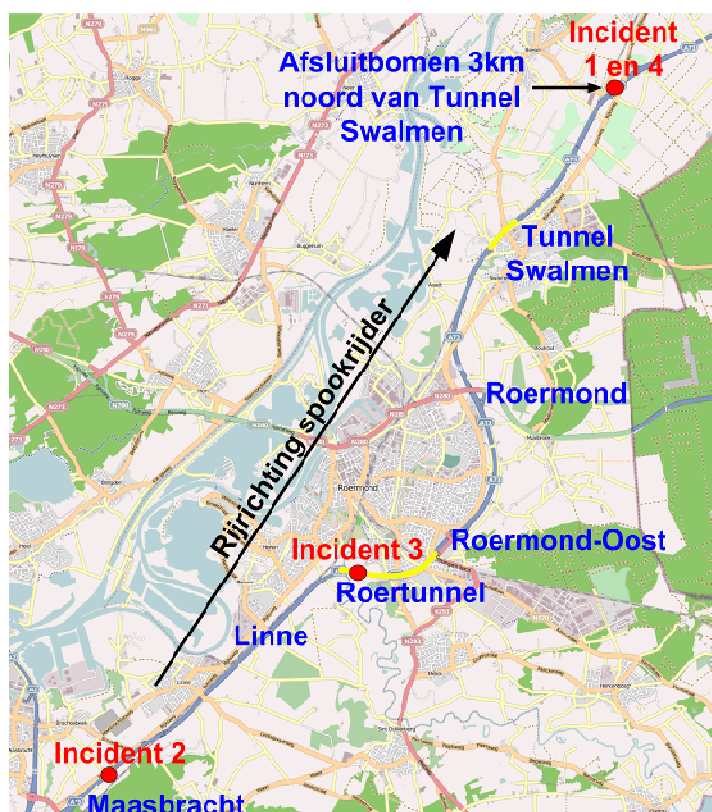
Figuur 1: Overzicht locaties incidenten

- Incident 1: hoogtedetecties om 17.13 uur en om 18.09 uur van een te hoog voertuig 3 kilometer voor Tunnel Swalmen op hoofdrijbaan links. Bij de hoogtedetectie van 18:09 uur is het verkeer definitief stil gezet.
- Incident 2: aanrijding ten zuiden van Roertunnel op hoofdrijbaan links in de buurt van knooppunt Het Vonderen.
- Incident 3: aanrijding tussen personenauto die uitweek voor de spookrijder en een vrachtauto in Roertunnel op hoofdrijbaan links.
- Incident 4: aanrijding door de spookrijder van de afsluitbomen 3 kilometer voor Tunnel Swalmen en een van de voertuigen die daarvoor stonden te wachten.

In deze rapportage wordt de bij Figuur 1 genoemde nummering aangehouden.
