Set spoorkranen rolt over het spoor

Bevindingen van het onderzoek naar een incident op zondag 15 juli 2018. Daarbij rolt een set spoorkranen uit een buitendienststelling bij Zwijndrecht naar het goederenemplacement Kijfhoek.

Datum 14 november 2018

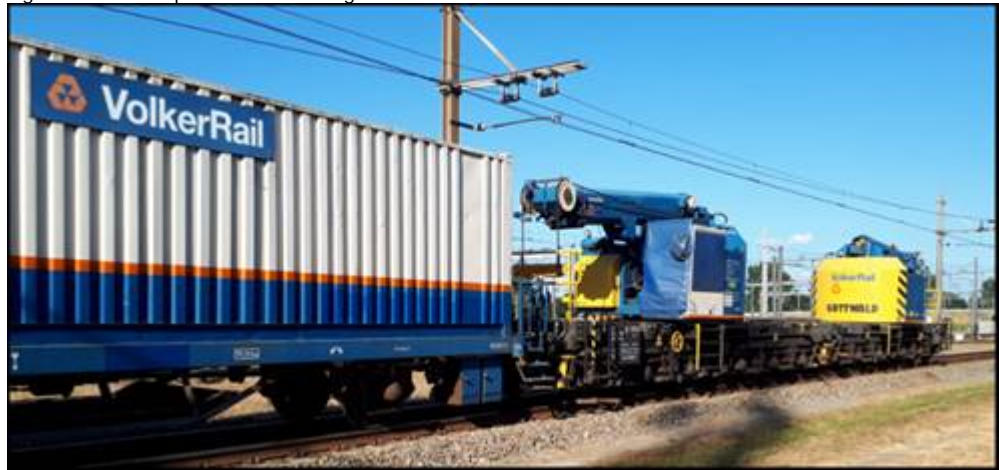
Op zondag 15 juli 2018 raakt een set spookranen (Figuur 1) aan het rollen binnen een buitendienststelling te Zwijndrecht. De set spookranen rijdt door een werkplek waar baanwerkers aan het werk zijn, verlaat de buitendienststelling en komt, buiten de buitendienststelling, op het emplacement Kijfhoek tot stilstand. Hierbij doen zich geen persoonlijke ongelukken voor. Twee wissels raken beschadigd. VolkerRail draagt de verantwoordelijkheid voor de set spookranen, het vervoer en de werkzaamheden.

Figuur 1. De set spookranen die is gaan rollen

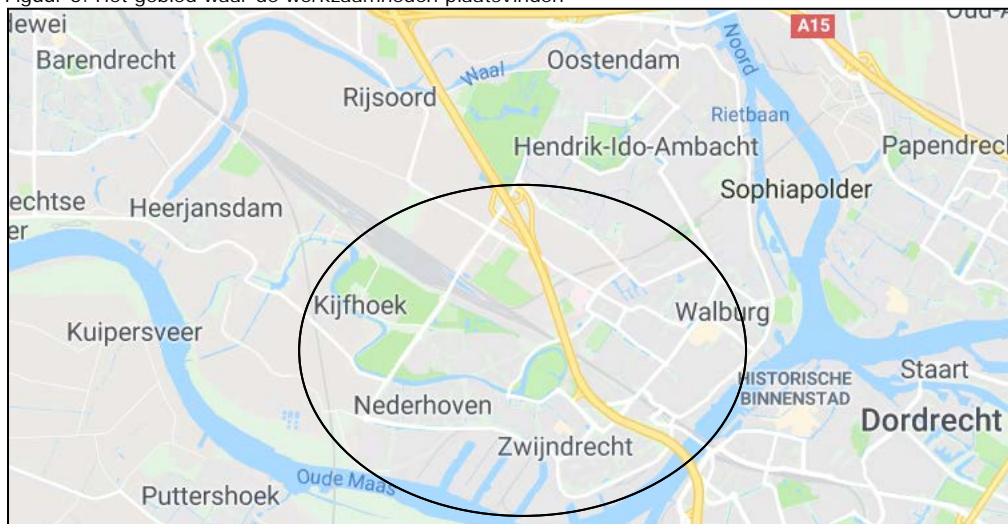
In het weekend van 14 en 15 juli 2018 vervangt VolkerRail 2 wissels ter hoogte van Zwijndrecht (Figuur 5). De werkzaamheden vinden plaats volgens werkplekbeveiligingsinstructie (WBI) RZ811337. De buitendienststelling loopt van emplacement Dordrecht, via de brug over de Oude Maas, Dordrecht, Barendrecht tot aan Rotterdam Lombardijen (Figuur 6). Bij Zwijndrecht bevindt zich een aftakking naar emplacement Kijfhoek die eveneens buitendienst is. Deze uitgebreide buitendienststelling is nodig om 2 wissels (1375 en 1379) te vervangen.

Figuur 5. Het gebied waar de werkzaamheden plaatsvinden

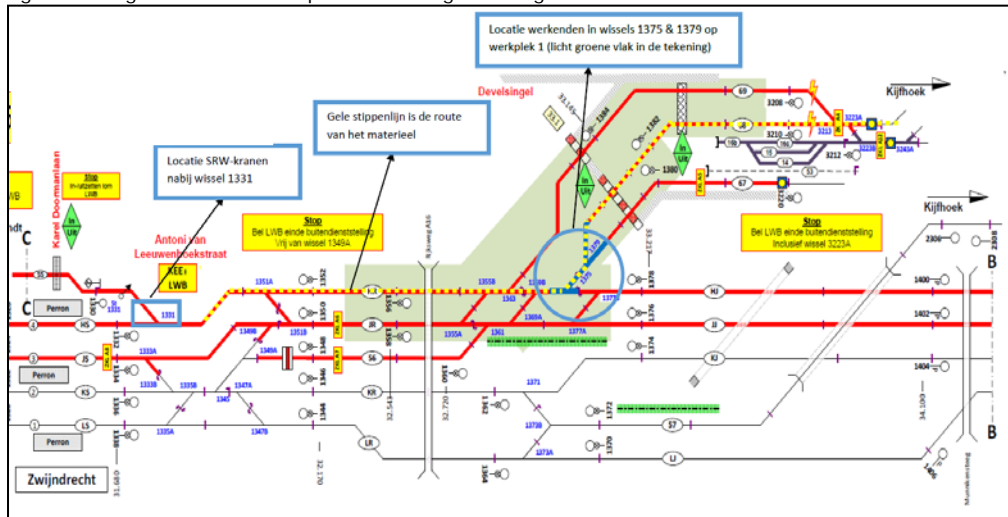
Figuur 6. Fragment van de werkplekonttrekkingstekening

In de werkplekonttrekkingstekening behoren de rood gemarkeerde lijnen tot de buitendienststelling (bron: VolkerRail). Op zaterdag 14 juli zijn de gecombineerde set van 4 wagens geparkeerd bij Zwijndrecht nabij wissel 1331 (vierkant kader). Op zondag 15 juli rolt de set spookranen vanaf Zwijndrecht via wissel (1379, in cirkel) door het werkgebied van baanwerker die aan de wissels 1375 en 1379 aan het werk zijn. Vervolgens rolt de set de buitendienststelling uit in de richting van Kijfhoek (geel stippelde route). Onderweg rijden ze wissel 3213 en 3513 open, deze raken gestoord.

De set spookranen wordt op spoor HS geplaatst tussen wissel 1331 en het perron van station Zwijndrecht (Figuur 6 in blauwe vierkante kader). Het spoor ligt hier in een lichte hellingshoek vanwege het oplopen van het spoor richting de brug over de Oude Maas. De BBD'er plaatst daarom 2 houten keggen, één voor en één achter het eerste wiel van de platte wagen (noordzijde/Kijfhoekzijde). De voorste keg verhindert het teruglopen van de set richting Kijfhoek, de achterste keg fixeert het wiel.
