Datum 3 juni 2019  
Betreft Resultaten inspecties fysieke staat spoorweginfrastructuur  
Kijfhoek

# Grootste deel spoorweginfrastructuur Kijfhoek voldoet aan norm

## Bijlage B: Uitsplitsing van de resultaten

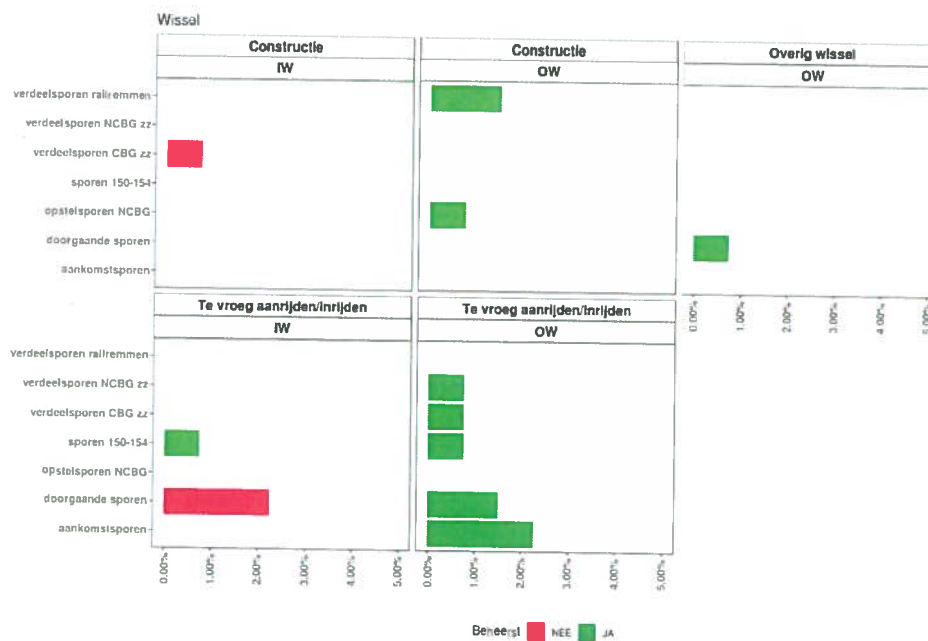
Figuur 4. Het percentage wissels met een normoverschrijding en het al of niet beheerst zijn van deze overschrijding.

De inspectie verwacht dat ProRail binnen 4 weken na dagtekening van de brief met een plan van aanpak komt, waarin staat omschreven hoe zij ervoor zorgt dat de wissels in een betere staat van onderhoud komen. De inspectie zal toezien op de naleving hiervan.

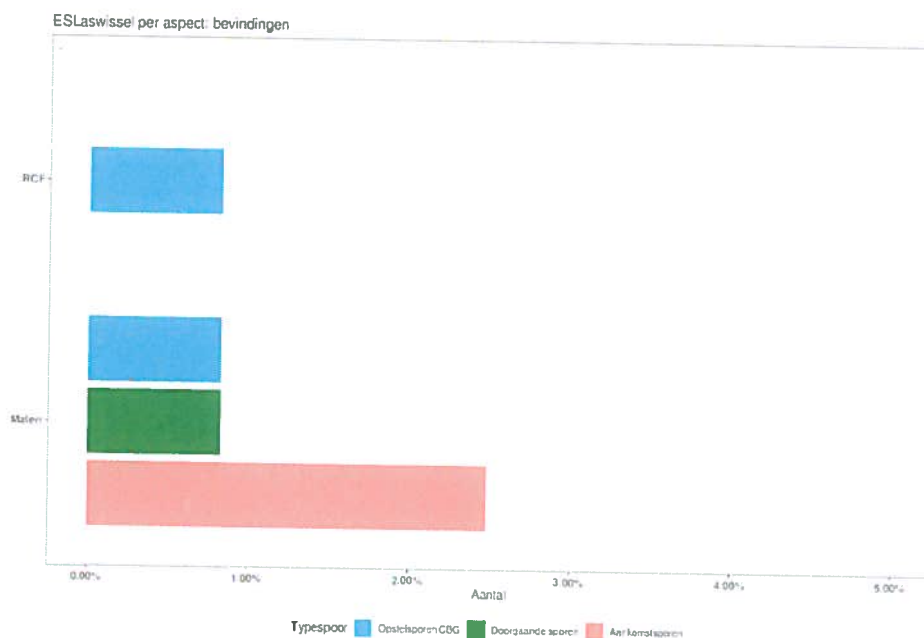
Figuur 7. Het percentage bevindingen per aspect voor de *ES-lassen bij wissels* per deelgebied.

Van de ES-lassen bij wissels met bevindingen zijn er 2 uitgevraagd. Na beoordeling betroffen beide voor de "maten voegen en openingen" een OW, die beheerst zijn.
