Advies naar aanleiding van het 'Grenfell Tower Inquiry Phase 1 Report'

*Naar aanleiding van
de brand in Grenfell Tower in Londen
van 14 juni 2017*

30 maart 2020
Definitief

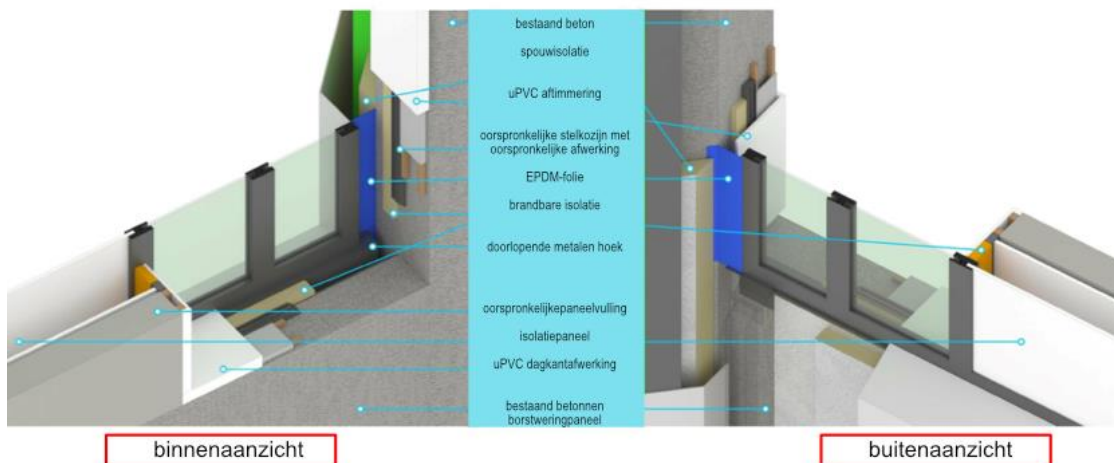
Bron: Figuur 6 uit ondersteunend rapport van dr. Barbara Lane § 8.5.5

In de luchtspouw zijn, bij de woningenscheidende vloeren en -wanden/kolommen, stroken steenwol aangebracht met daarop een strip materiaal dat bij brand opschuimt. Het doel van deze stroken ('cavity barriers'; letterlijk vertaald 'spouwbarrières') is het brandwerend afsluiten van de spouw.

Bij de brand bleken de spouwbarrières niet effectief door onderbrekingen vanwege een slordige montage en door de verticale aluminium profielen waar de ACM-beplating aan was gemonteerd. Ook zonder deze gebreken waren de spouwbarrières waarschijnlijk niet effectief geweest omdat de ACM-beplating snel weg smelt waardoor de brand de barrière kan passeren.
