Eindrapport

Aanrijding landbouwvoertuig op overweg 38.6 te Hooghalen d.d. 22 mei 2020

Onderwerp: Eindrapport Hooghalen

Incidentnummer: 644327

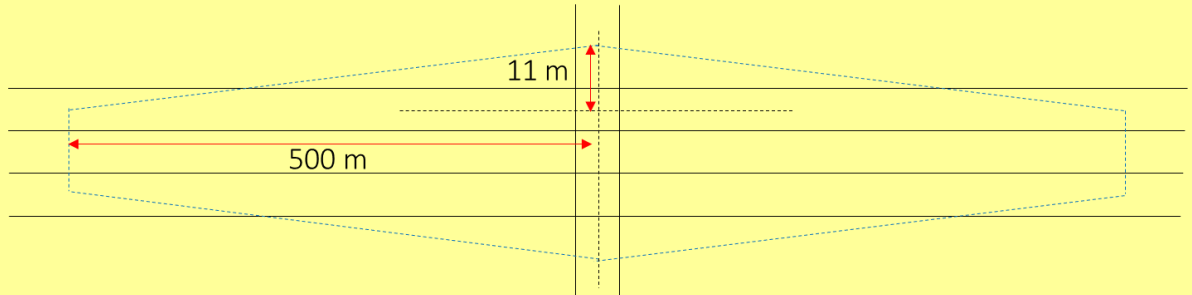
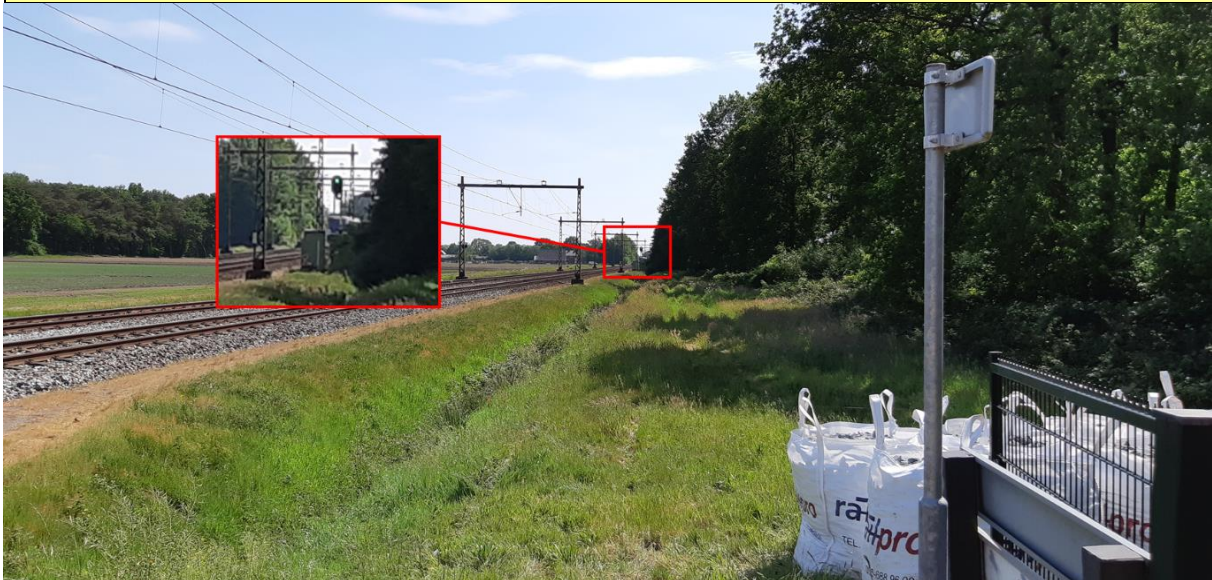
Figuur 3. Zichtruit en zicht bij NABO 38.6 met ingezoomde inzet

Het zicht bij NABO 38.6 is beoordeeld conform RLN20240-1-V005 en voldoet aan de norm. Treinen zijn op 500 meter zichtbaar (zie foto hieronder). Binnen de uitzichtruit staan onder andere bovenleidingspalen, een relaiskast en een sein. Bij voorliggend incident werden de zichtomstandigheden beperkt door de weersomstandigheden.

Op 22 mei 2020 rond 16:00 uur waren de zichtomstandigheden vermoedelijk minder dan 350 meter. Trein 8149 heeft dan nog maar 9 seconden nodig om de NABO te bereiken. De bestuurder van het landbouwvoertuig heeft dan nog 1,5 seconden de tijd om te kijken en te besluiten. Gevolg: het landbouwvoertuig kon de NABO niet tijdig vrijmaken en werd aangereden door trein 8149.

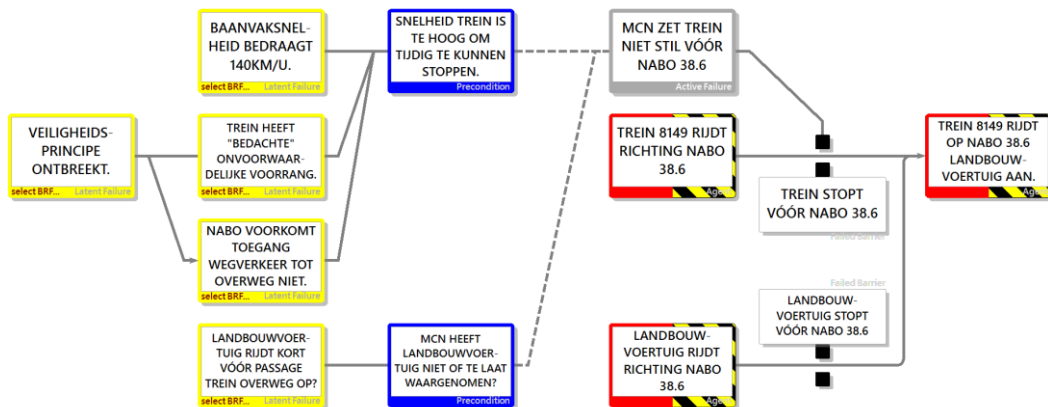
Figuur 4: Tripod trio 2 barrière 1

Wanneer trein 8149 en het landbouwvoertuig onderweg zijn naar de NABO 38.6 en daar vrijwel gelijktijdig aankomen, ontstaat een conflictsituatie die alleen opgelost kan worden als één van beide nog stopt vóór de NABO. Het conflictpunt ligt immers op de overweg. Barrière 1 'Trein stopt vóór NABO 38.6' faalt door de directe oorzaak 'machinist zet trein niet stil voor NABO 38.6'. Aan deze directe oorzaak liggen twee belangrijke contexten ten grondslag:

1. Context 1: 'Snelheid trein is te hoog om tijdig kunnen stoppen'
2. Context 2: 'Machinist heeft landbouwvoertuig niet of te laat waargenomen'.

Context 1 wordt veroorzaakt door een aantal achterliggende oorzaken ook wel *latent failures* genoemd. Trein 8149 rijdt kort voor het incident met een toegestane snelheid van 137 km/u. Ongeveer 3 seconden vóór de aanrijding heeft de machinist een snelremming ingezet. Reken daarbij nog een zogenoemde schrikseconde en de machinist moet op ongeveer 154 meter vóór de overweg het landbouwvoertuig hebben waargenomen of in ieder geval hebben begrepen dat een aanrijding onvermijdelijk was. Omdat treinen als gevolg van systeemeigenschappen (stalen wielen op stalen rails) een lange remweg hebben, is bedacht dat treinen onvoorwaardelijk voorrang hebben op wegvoertuigen. Daarbij moet ook bedacht worden dat een NABO de toegang van wegverkeer tot de overweg niet belemmert. Hekken zijn, zeker in dit geval, niet relevant. Het conflict kan immers ontstaan na het openen van de hekken.

Uit onderzoek komt naar voren dat context 2 veroorzaakt wordt door het feit dat het landbouwvoertuig kort voor de passage van trein 8149 de overweg oprijdt. De zichtnorm bedraagt 500 meter – in dit specifieke geval ongeveer 13 seconden rijtijd van de trein. Wanneer een weggebruiker een trein ziet aankomen dan dient deze te stoppen en te wachten voor de overweg. Op het laatste vastgelegde beeld van de frontcamera zijn NABO 38.6 en het landbouwvoertuig niet zichtbaar als gevolg van de weersomstandigheden (regen en laaghangende mist). De trein bevindt zich dan ongeveer 345 meter voor de overweg en de rijtijd tot de overweg bedraagt dan nog ongeveer 9 seconden. In dat korte tijdsbestek rijdt het landbouwvoertuig de overweg op en heeft, vanwege zijn snelheid en lengte, ongeveer 7,5 seconden nodig om veilig de NABO te kunnen passeren. Tel daar nog 2,5 seconden bij op voor het goed links en rechts kijken door de bestuurder¹² en duidelijk is dat een aanrijding onvermijdelijk is (9 - 10 = -1 sec.).

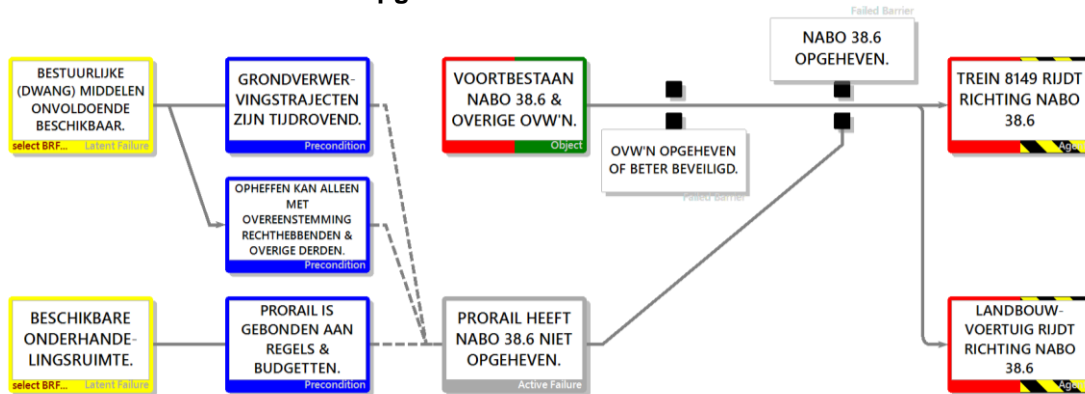
Figuur 6. Barrière 2 NABO niet opgeheven.

De tweede doorbroken barrière die volgt op het voortbestaan van NABO 38.6 is 'NABO 38.6 opgeheven' en heeft als directe oorzaak 'ProRail heeft NABO 38.6 niet opgeheven'.
