# Dodelijk ongeval na scheuren expansiestuk in stoomleiding

Lessen uit het voorval aan boord van de  
Nieuw Amsterdam

*Den Haag, oktober 2025*

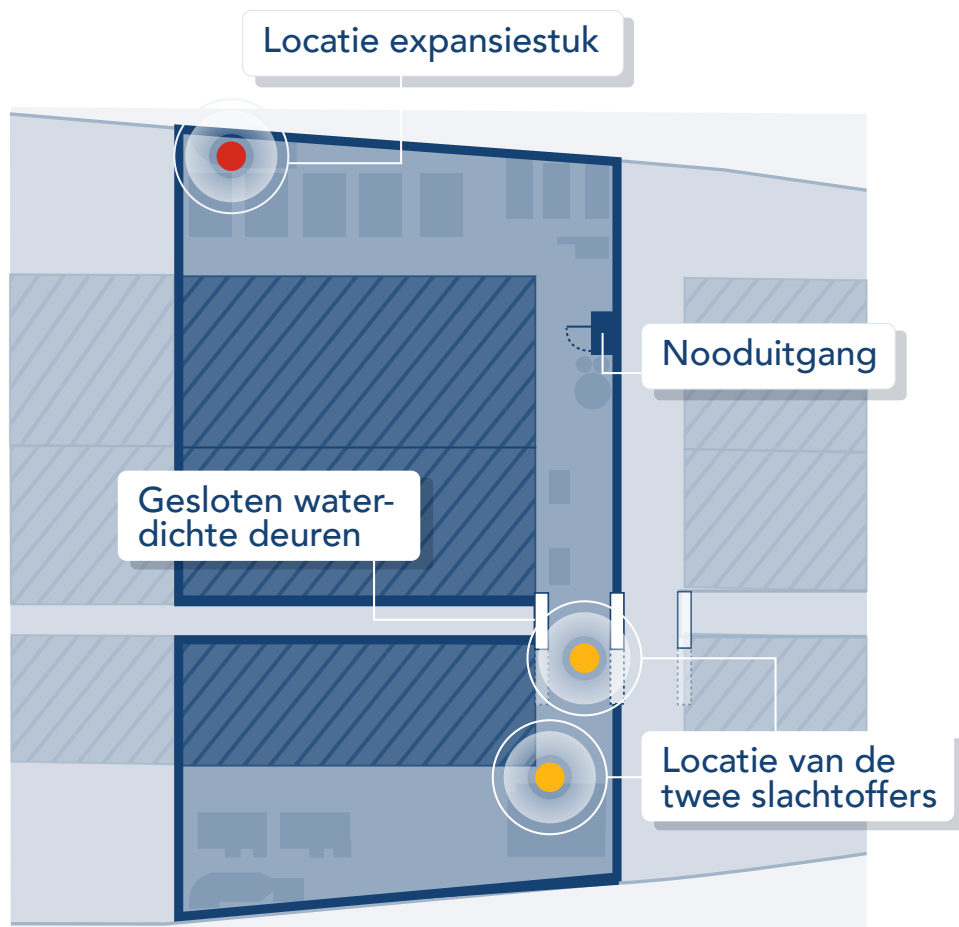
▲ *Figuur 4: Locaties van de twee slachtoffers en het expansiestuk (bron: Onderzoeksraad voor Veiligheid).*

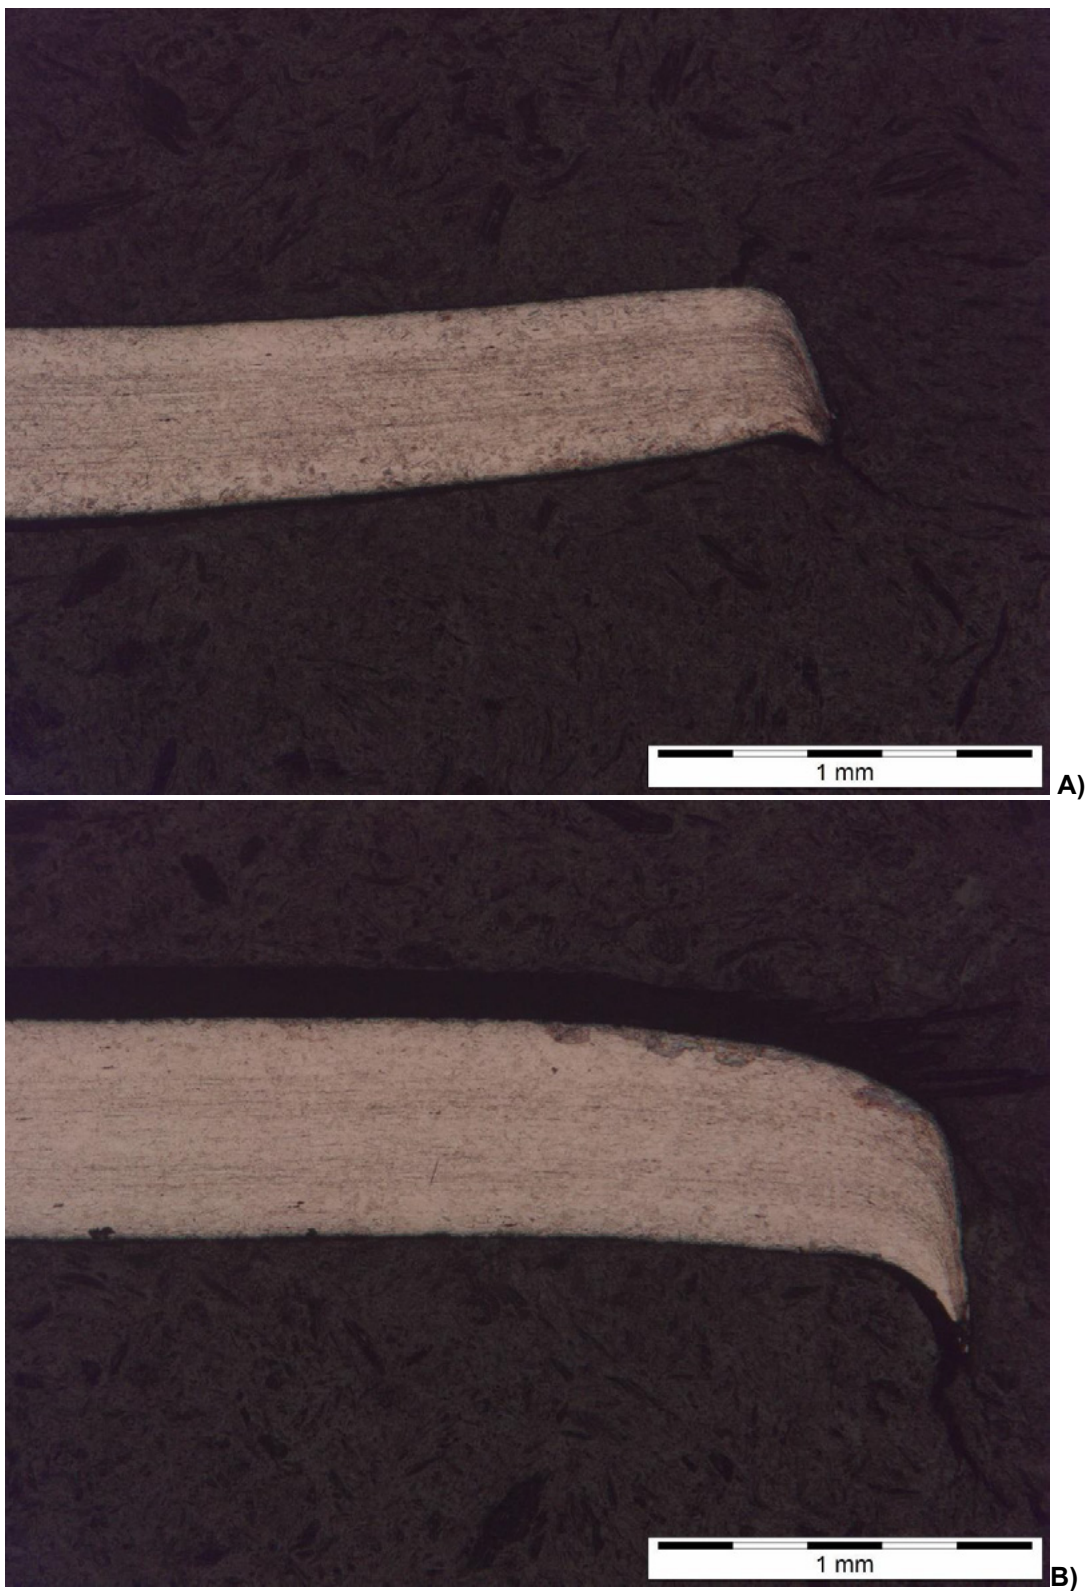
At the fracture surfaces plastic deformation was clearly visible in the material. In all instances a ductile type fracture was observed in the microstructures; a predominantly shear type fracture was observed in the cross-sectional samples. Apart from the deformation there were no deviations from the general microstructures at the fractures. Representative images of the cross-sectional samples at the fracture are presented in figures 14 and 15. No material degradation or defects were observed in the examined cross-sectional samples.

**Figure 14.** Fractures in cross section along the width of the bellows plates, A) Internal and B) external: plastic deformation visible at the fracture, shear type ductile fracture. (Oxalic acid etch, magn ~50x)
