Calamiteit in de Schiphol spoortunnel

Onderzoek naar de afhandeling van een brandmelding op
2 juli 2009

Datum	9 december 2009
Status	Definitief

[RV09-0446]

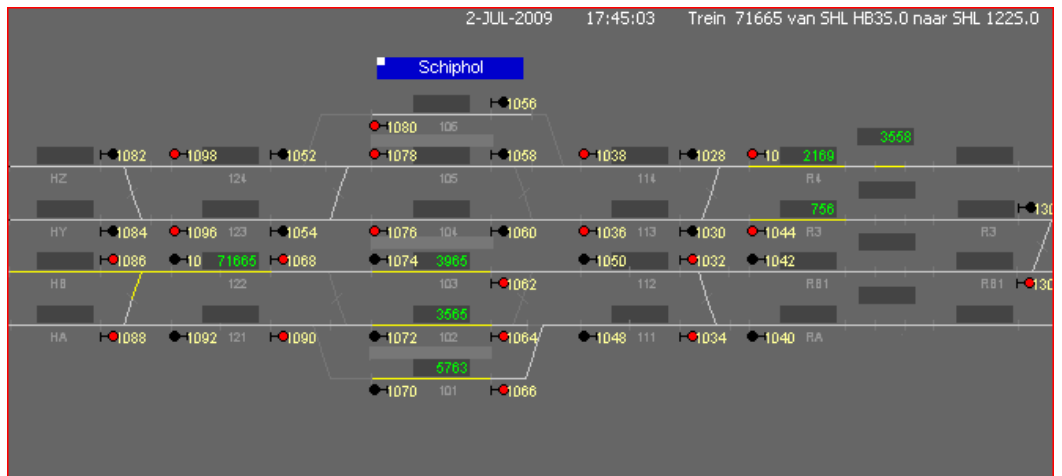
17:45:03: Trein 71665 voorbij gedoofd sein 1086
