**Inspectie Verkeer en Waterstaat**

## Onderzoeksrapport

RV-06U0427

*Op zaterdag 1 juli 2006 ontspoord om 16:35 uur  
een reizigerstrein op het traject Heerlen –  
Landgraaf*

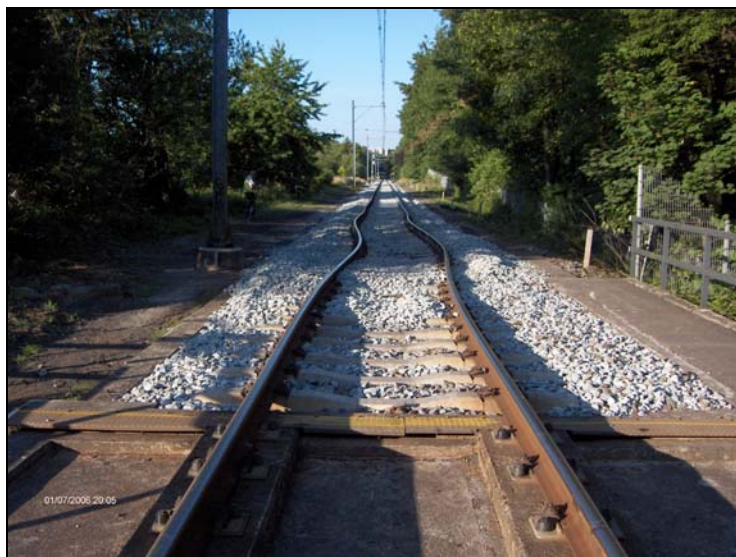
De ontsporing te Landgraaf op 1 juli 2006 laat zien dat door de verwarming ontstane spanning, een uitweg heeft gezocht in extra spoorlengte, de slingers in het spoor.

**Afb.1: Slingers in het spoor ontstaan doordat spanningen in het spoor, veroorzaakt door temperatuurverhoging, zich een uitweg zoeken door zijdelings uit te knikken (spoorstaafverlenging).**

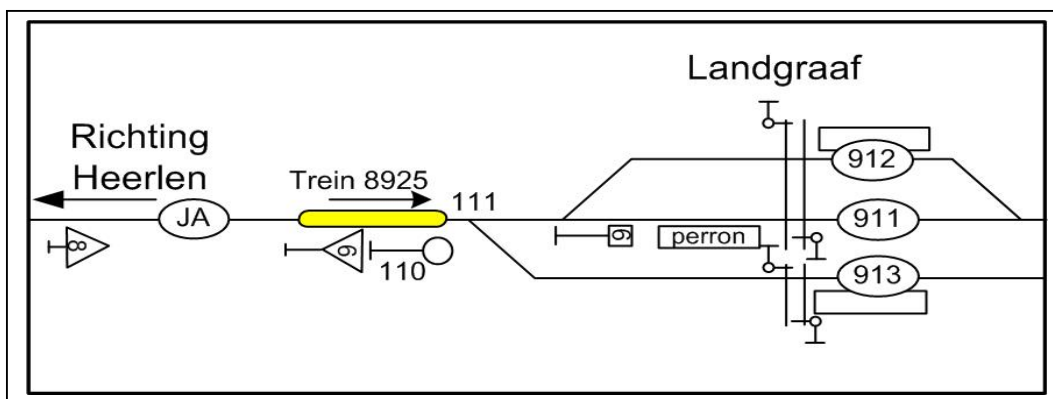
Afb.4: Situatietekening van trein 8925 en wissel 111 te Landgraaf.

Het laatste draaistel van de Talent blijkt met beide assen ontspoord te zijn. De ontsporing vindt plaats vlak na de betonnen spoorbrug over de 'Melchersstraat'. De wielen van het ontspoorde draaistel rijden verder over de betonnen dwarsliggers en raken de liggers van de stalen spoorbrug over de 'Kerkveldstraat'.

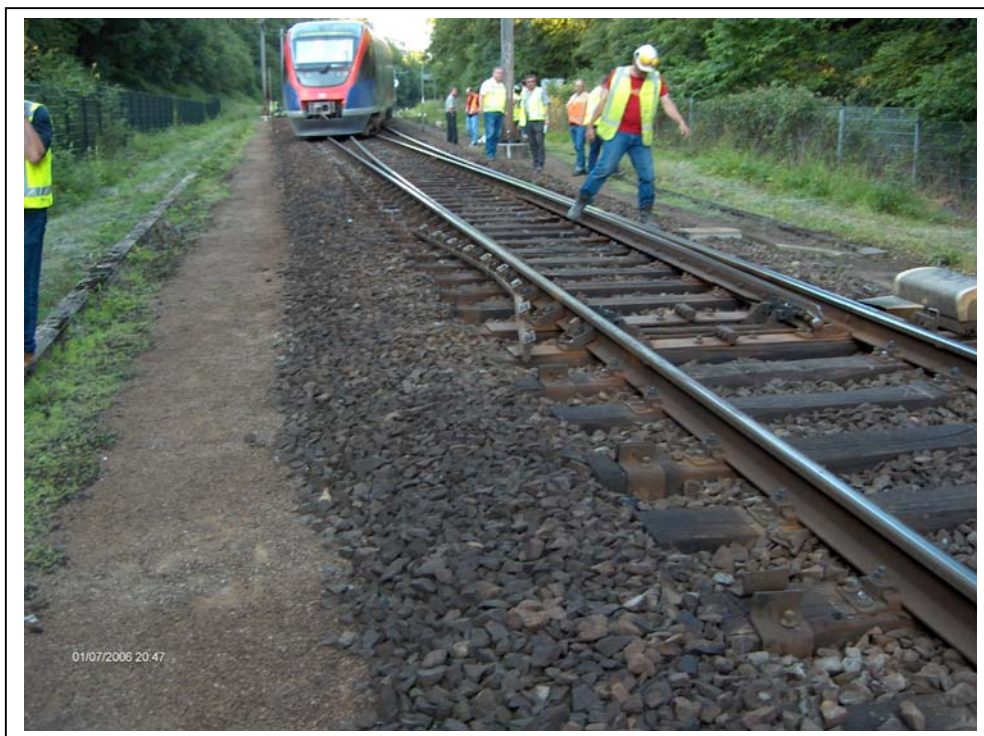
Afb.5: De Talent staat op wissel 111 te Landgraaf. Het wissel leidt de trein naar rechts, het ontspoorde draaistel raakt de wisseltong aan de verkeerde zijde en wordt naar links geleid.

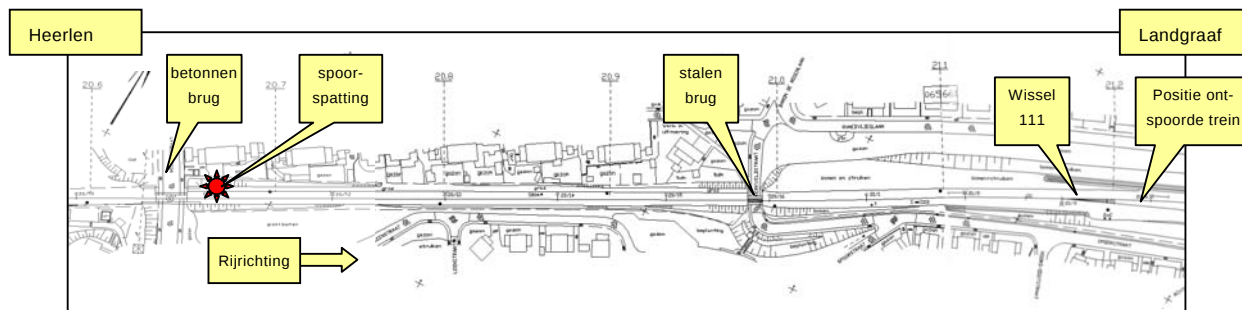
De eerste sporen van de ontsporing van de reizigerstrein zijn te zien in het spoor nabij kilometering 20.6. De trein heeft een remming ingezet en is vervolgens tot stilstand gekomen nabij kilometering 21.2, halverwege wissel 111 te Landgraaf.

Afb.6: Tekening van de situatie op het baanvak Heerlen - Landgraaf

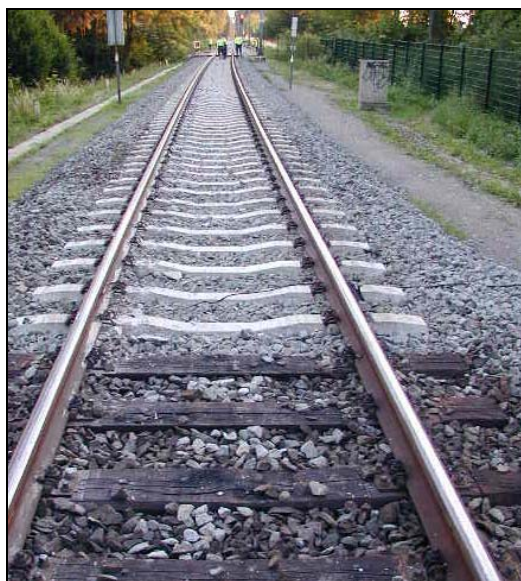
- Van het spoorgedeelte waar de ontsporing heeft plaats gevonden is in de voorafgaande nacht de ballast vernieuwd en niet gestabiliseerd in verband met trillingshinder voor de omgeving;
- De spoorstaven zijn met veerklemmen (Vossloh-klemmen) bevestigd op de dwarsliggers;
- De spoorstaven zijn van het type UIC 54;
- De buitentemperatuur is hoog, ongeveer 28 °C;
- Nabij de beide spoorbruggen over de 'Melchersstraat' en de 'Kerkveldstraat' zijn geen compensatielassen aanwezig en ook geen ontsporinggeleidingen.

Afb.7: Overgang houten dwarsliggers naar beton (oude naar nieuwe ballast).

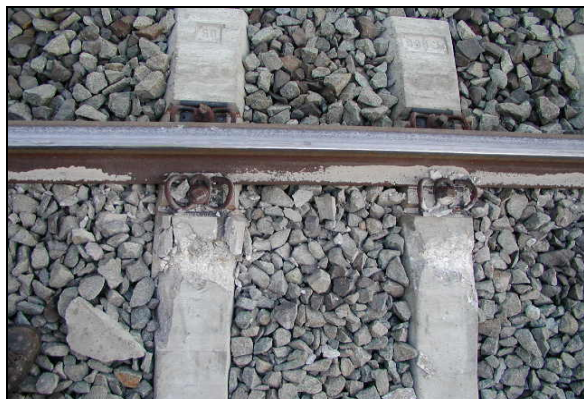
Een groot aantal betonnen dwarsliggers is ernstig beschadigd ten gevolge van de ontsporing (gevolgschade) (zie afbeelding 8). Het ontspoorde draaistel heeft naast dwarsliggers ook een stalen brug geraakt (afbeelding 9).

Afb.8: Betonnen dwarsliggers, beschadigd t.g.v. ontspoord draaistel.

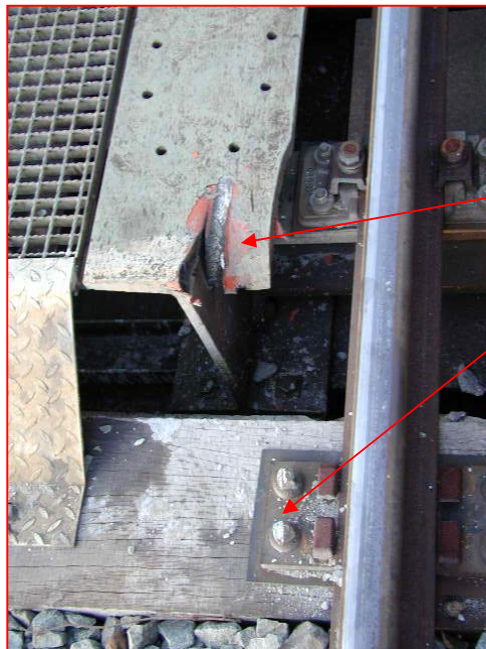
Schade veroorzaakt  
 door ontspoorde  
 draaistel

**Afb.9: Schade aan de brugligger en de bouten van de vestigingsmaterialen van de spoorstaaf op de dwarsliggers.**

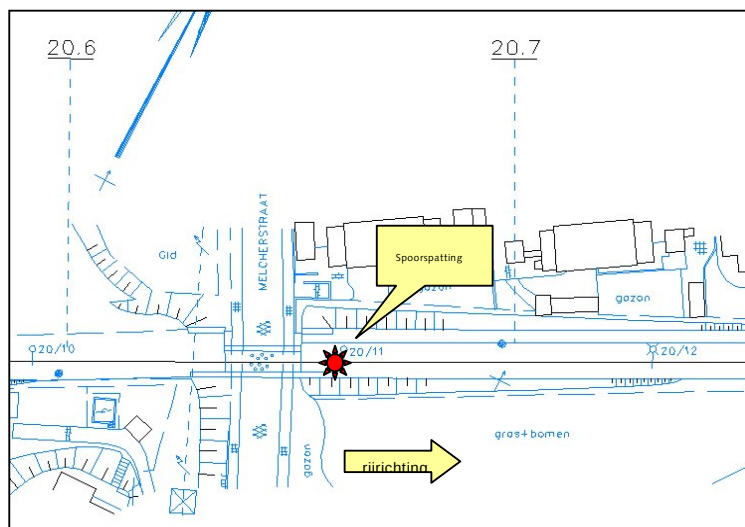
Ter hoogte van km 20.650 vindt de ontsporing plaats. De situatie na de ontsporing is vastgelegd op onderstaande afbeelding 10. Ter plaatse van de eerste sporen van de ontsporing is een spoorspatting aangetroffen. Details van de ontsporing en de gemeten afwijkingen zijn vastgelegd in bijlage 7.4.

**Afb.10: Detailschets van de ontsporingsplaats.**

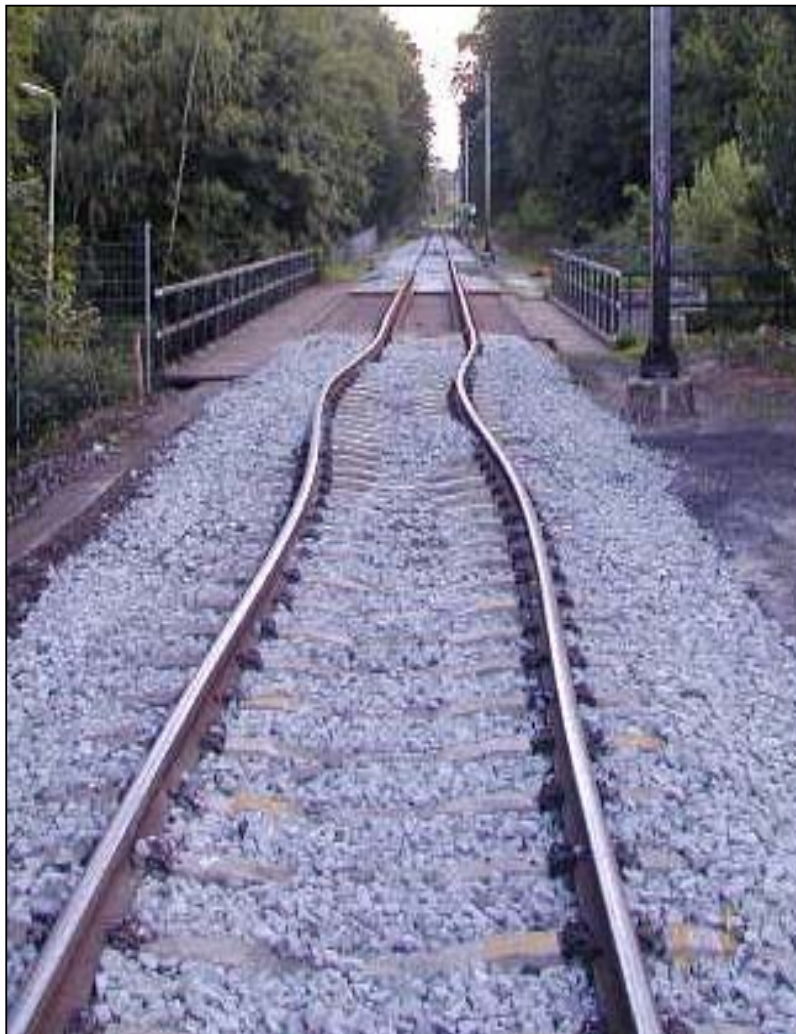
De spoorspatting bevindt zich op ongeveer acht dwarsliggers voorbij een betonnen brug. Op deze plaats bevindt zich een betonnen bak onder de eerste 12 dwarsliggers voor het viaduct ter ondersteuning van de overgang van het viaduct naar de spoorbaan.

Afb. 11: Toestand van het spoor op de plaats waar ontsparing plaats heeft gevonden

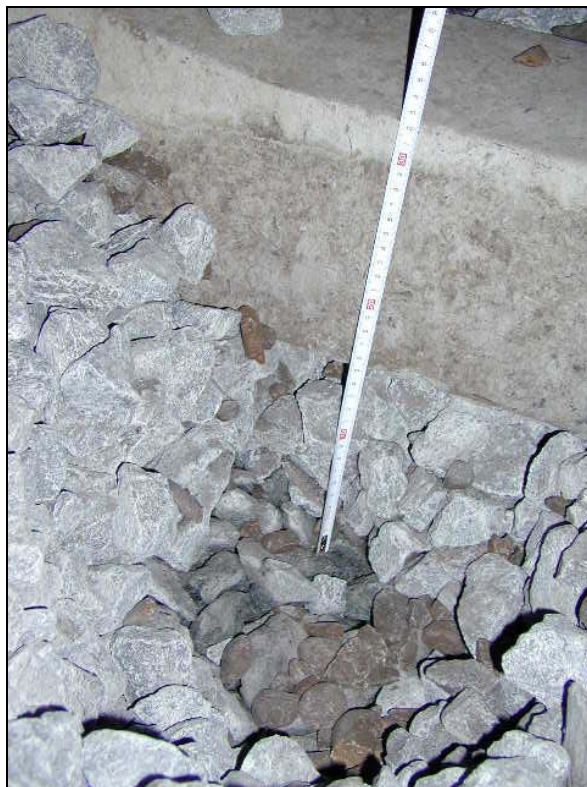
Er is gegraven in het hart van het spoor tussen de dwarsliggers 14 en 15 (gemeten vanaf de brug). Hier bevindt zich de spoorspatting. Op deze plaats is oude ballast aangetroffen op een diepte van ca. 15 cm onder de onderkant van de dwarsligger.

Afb.12: Oude ballast bevindt zich op ca. 15 cm onder onderzijde dwarsligger, gemeten in het hart van het spoor. In de oude ballast is veel rond grind zichtbaar.

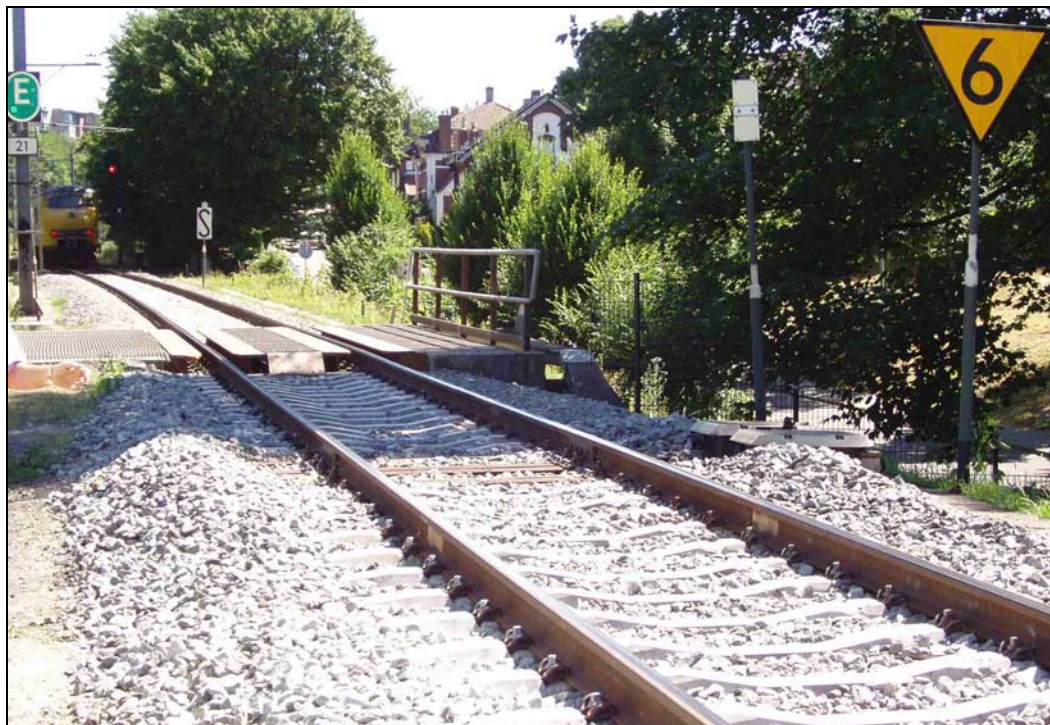
Omdat binnen 30 meter van het spoor bebouwing aanwezig is en ook vanwege de aanwezigheid van het landhoofd van de betonnen brug, is er conform de installatie voorschriften geen stabilisator<sup>2</sup> in gezet.

Afb .13: Weergave van de brug en de bebouwing nabij het spoor.
