Brandveiligheid van Cellencomplexen (Unitbouw)

VROM

27 juli 2006
status: definitief

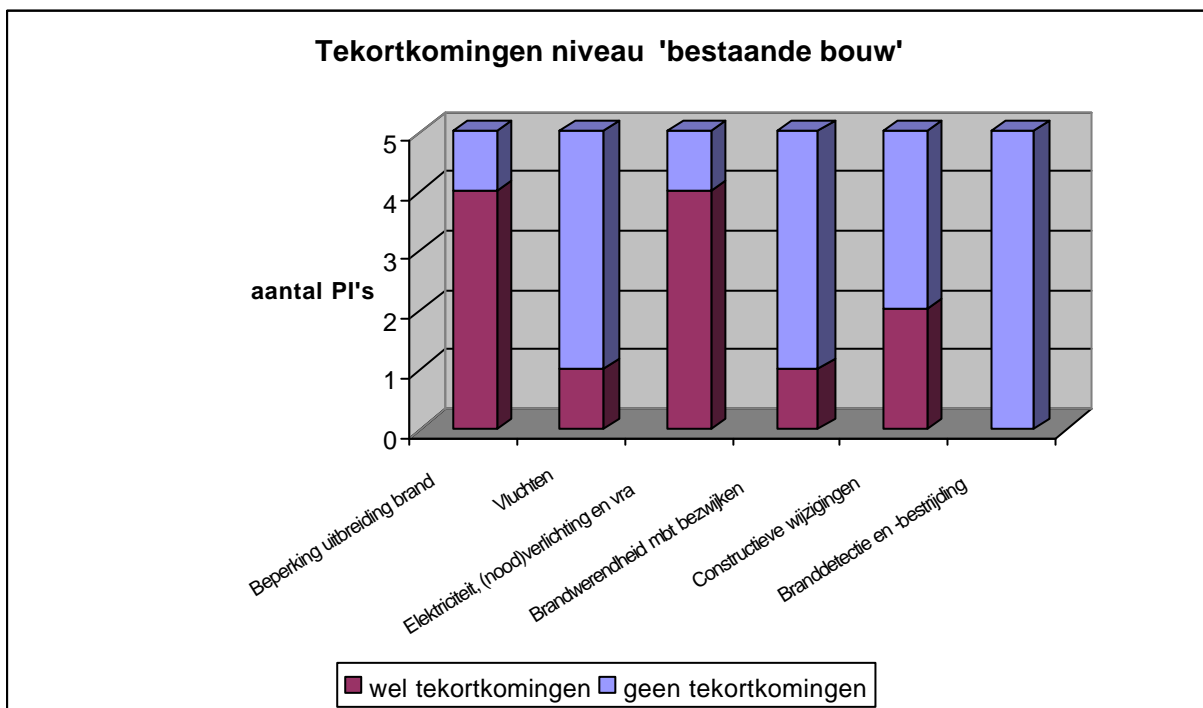
In onderstaande grafiek is voor de belangrijkste onderzoeksaspecten van het Bouwbesluit 2003 weergegeven bij hoeveel PI’s tekortkomingen zijn geconstateerd.

Het aantal tekortkomingen is gemiddeld circa 16, maar varieert sterk per PI. Er zijn drie cellencomplexen (houtskeletbouw) die bestaan uit units van 2 bouwlagen. Bij deze PI’s zijn respectievelijk 15, 22 en 23 tekortkomingen aangetroffen. Bij de PI opgebouwd uit stalen

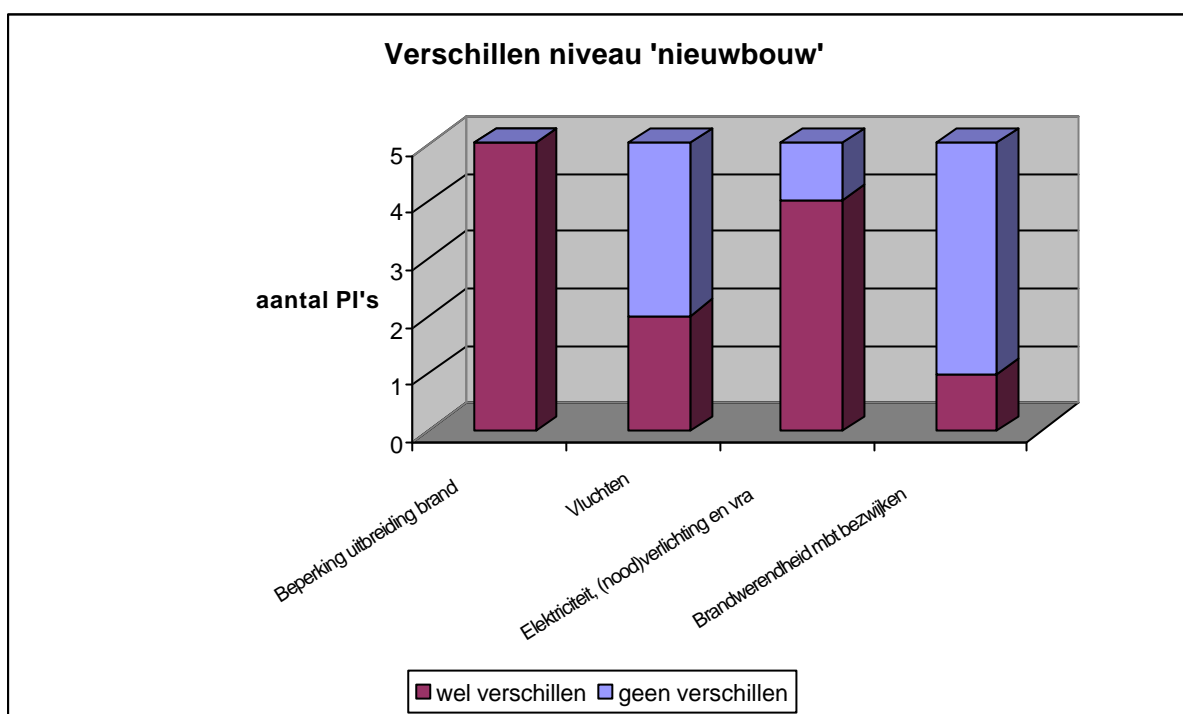
Gemeenten hebben daarom de bevoegdheid om – mits goed gemotiveerd – een hoger niveau te eisen, tot het niveau nieuwbouw. Voor een bestaande inrichting gelden, voor zowel een regulier als een tijdelijk gebouw de eisen van het Bouwbesluit 2003 voor bestaande bouw. Daarom wordt in dit onderzoek bij het niet voldoen aan de nieuwbouweisen niet gesproken over 'tekortkomingen' maar over 'verschillen' met het nieuwbouwniveau.

In vorenstaande figuur is weergegeven op welke aspecten de PI's verschillen met de nieuwbouweisen vertonen.
