**Inspectie Verkeer en Waterstaat**

## Onderzoeksrapport

### RV-05U0012

*Op maandag 6 juni 2005 ontspoord om 18:34 uur een beladen ballasttrein aan de westzijde van het emplacement Amsterdam Centraal.*

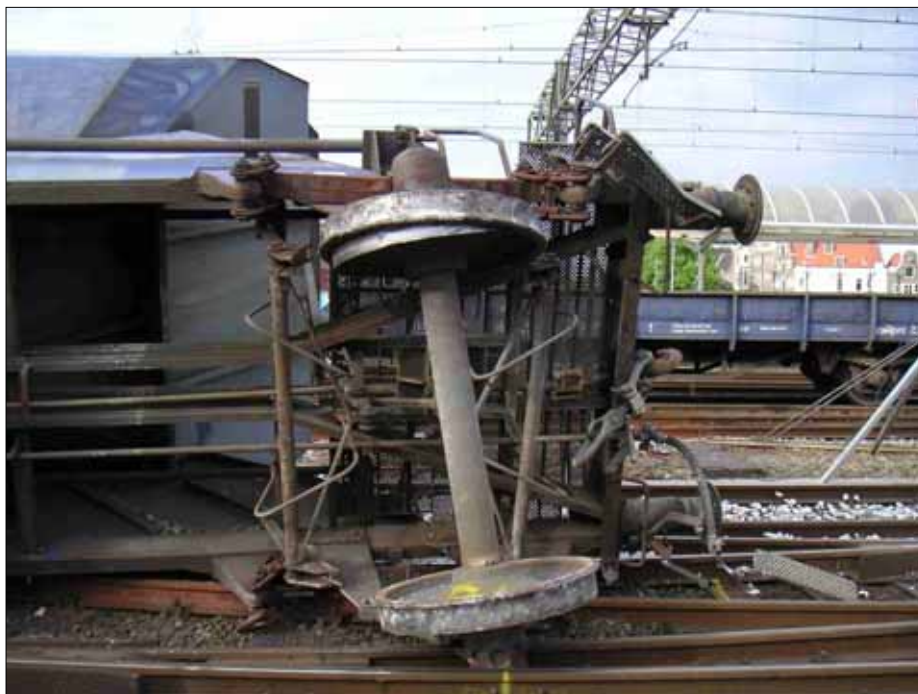
Afbeelding 8: Wagen 22 op rechterzijkant met losse wielband linksachter

Van wagen 22 in de goederentrein is duidelijk de losse wielband van het linker achterwiel van wielstel 13-41252 te zien op de plaats van de ontsporing. De wielen en flenzen van de voor- en achteras van wagen 22 zijn sterk beschadigd. (zie afbeelding 8)

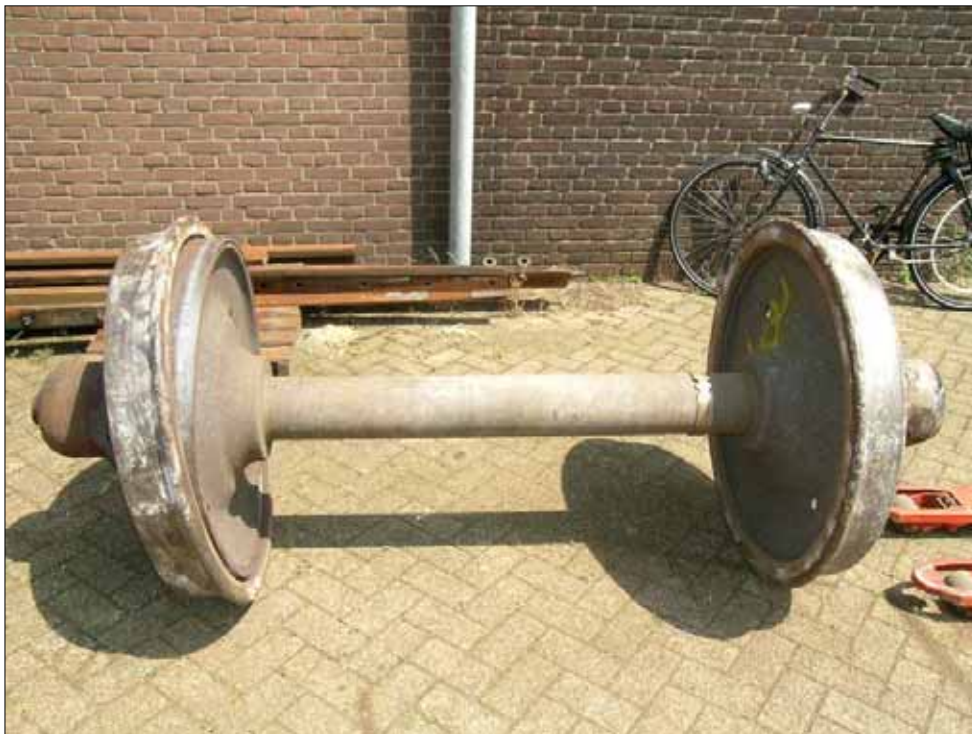
**Afbeelding 9:** Detail van losse wielband van achterste as van wagen 22 is afgevoerd voor nader onderzoek.

Uit micro-onderzoek naar de metaalstructuur van de wielband blijkt dat het uitbrokkelen van de lip van de wielband is ontstaan als gevolg van metaalmoeheid. In eerste instantie is scheurvorming opgetreden in het lip materiaal, waarna de rest verder is afgebroken. Door het wegvallen van de lip is de sprengring vrijgekomen van het wiel. Hierdoor is de extra borging van de wielband niet meer aanwezig. Ook wordt aangegeven, dat het loskomen van de band van het binnenwiel vrij spontaan moet zijn gebeurd, omdat het oppervlak tussen de

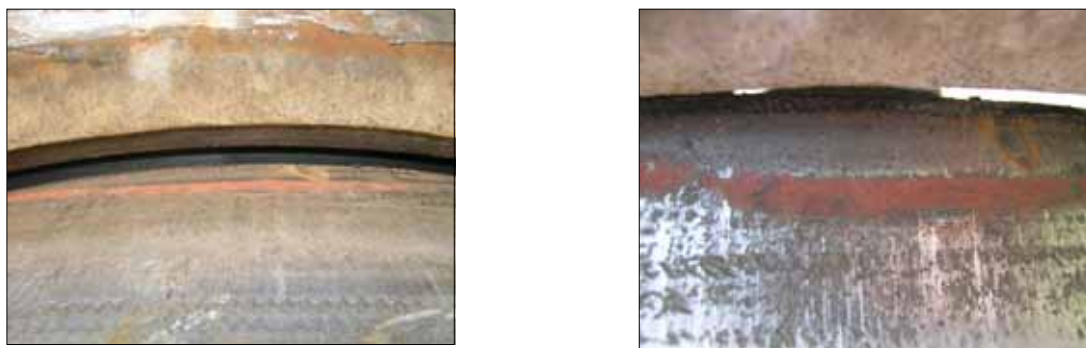
- Op de strijkregel van wissel 2549 is een markering teruggevonden, die overeenkomt met een markering op het binnenwiel van het bewuste wiel met de verschoven wielband van wagen 22;
- Markeringen op de infrastructuur duiden erop dat als eerste één as ontspoord is. De markeringen zijn terug te leiden op het wielstel 13-41252, het achteroplopende wielstel van wagen 22, waarbij aan een zijde de wielband verschoven is;

Afbeelding 10a/b : Detail van de losse wielband en het binnenwiel links van wagen 22 met markeringen van rode verf van de linker strijkregel bij wissel 2549. Duidelijk zijn markering te zien van rode verf ten gevolge van het raken van de linker strijkregel bij wissel 2549. De foto toont tevens dat het oppervlak van het binnenwiel waarom de wielband heeft gezeten glanzend metaal laat zien en geen roestsporen vertoont. Dit laatste duidt op het spontaan losschieten van de wielband.

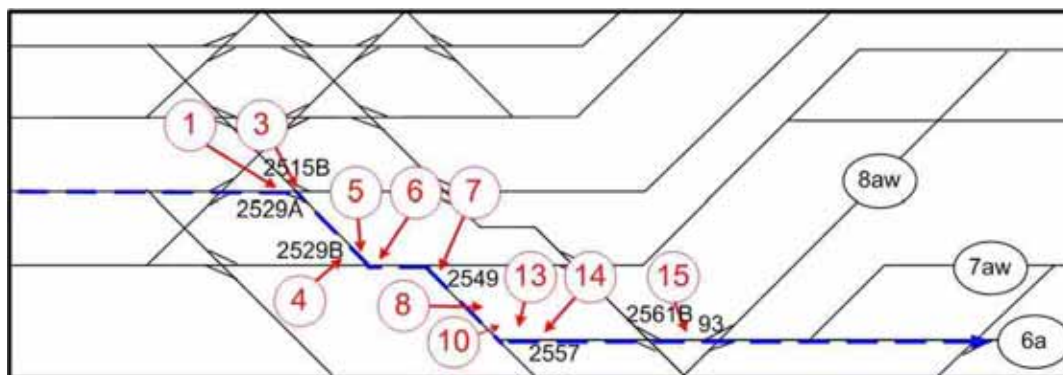
**Afbeelding 12: Overzicht van het emplacement met puntsgewijs de bevindingen. (zie tabel voor toelichting).**

- Het wisselcomplex waar de ontsporing heeft plaatsgevonden is ca. 1 jaar oud;
- De wissels zijn uitgevoerd met betonnen dwarsliggers met o.a. verbindingselementen”;
- Op de linker strijkregel bij wissel 2549 is de roestlaag eraf geschraapt en is rode verf zichtbaar;
- In de rechter spoorstaaf van het rechtdoorgaande spoor bij wissel 2549 bevindt zich een scheur van ca. 0,5 m in het lijf van de spoorstaaf. Gezien het schadebeeld en de locatie duidt dit op gevolgschade;
- Beschadigingen aan de bevestigingen en dwarsliggers duiden op eerst één ontspoorde as en daarna een tweede ontspoorde as;
- De ernstige beschadigingen van de dwarsliggers repeteren op den duur om de ca. 3 meter (een wielomwenteling);

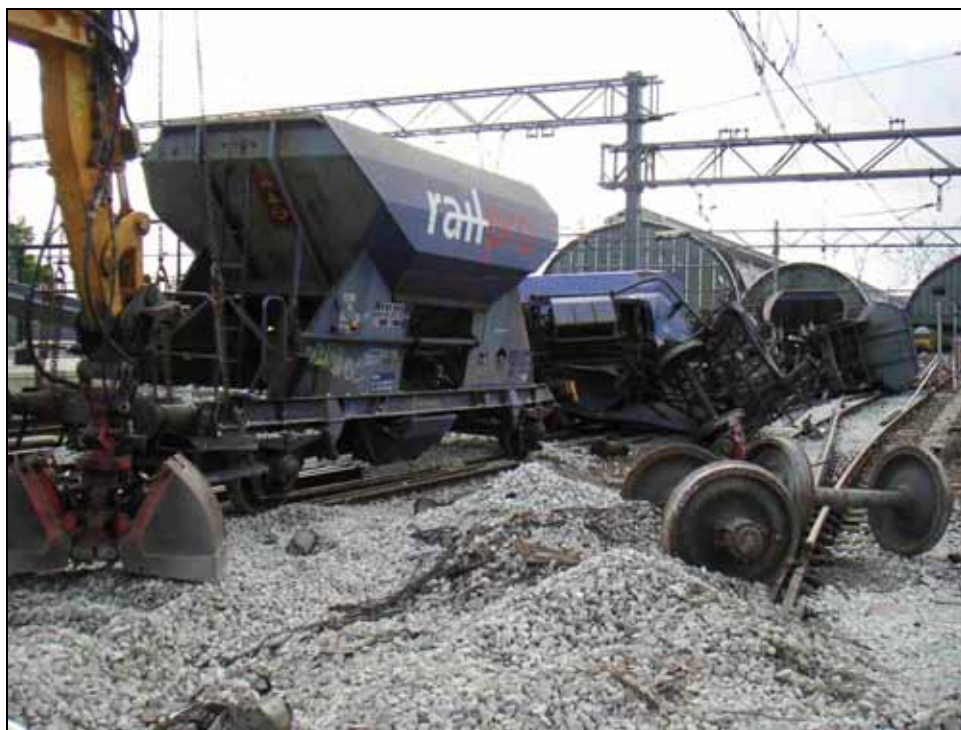
De schade aan de infrastructuur is groot, vooral door de aanrijding tegen de bovenleidingpaal. Gedurende meerdere dagen is het treinverkeer sterk ontregeld, als gevolg van het niet kunnen gebruiken van een groot deel van de infrastructuur aan de westzijde van Amsterdam Centraal.

Ook de materiele schade is aanzienlijk. Een 3-tal wagens blijken in eerste instantie niet te herstellen en zijn naar de sloper gebracht. Later wordt duidelijk dat nog een wagon sterk ontzet is en andere kleinere defecten vertonen.

Beeld van de schade te Amsterdam CS.
