**Inspectie Verkeer en Waterstaat**

## Onderzoeksrapport

Rapportagedatum      Versie 2.0  
12 september 2005    Definitief  
Inspecteur  
C. van den Braak  
Onderzoeksnummer  
RV-05U0014

*Op vrijdag 10 juni 2005 vindt om 03:13 uur een ontsporing plaats van een lege kolentrein aan de westzijde van het emplacement Amsterdam Centraal.*

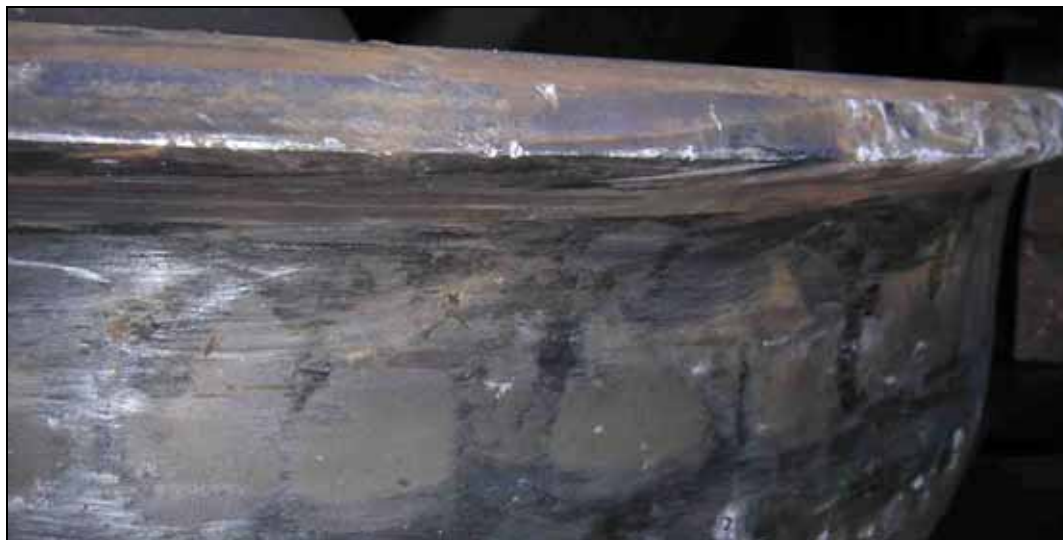
- Bij de gekantelde wagen zijn bij het voorste wielstel geen bijzonderheden waar te nemen aan wielprofiel en loopvlak. De aangetroffen beschadigingen zijn een gevolg van de ontsporing (verse sporen van beschadiging). Van het achterste wielstel valt op dat het wielprofiel van het linker wiel afwijkt van de andere wielen van de wagen. Na meting door in eerste instantie NedTrain Ongevallen Bestrijding blijkt het wiel volledig te voldoen aan de minimum eisen. De aangetroffen beschadigingen van beide wielen zijn een gevolg van de ontsporing.

Afbeelding 6: De flens van het linker wiel van het achterste wielstel van de 35° wagon.

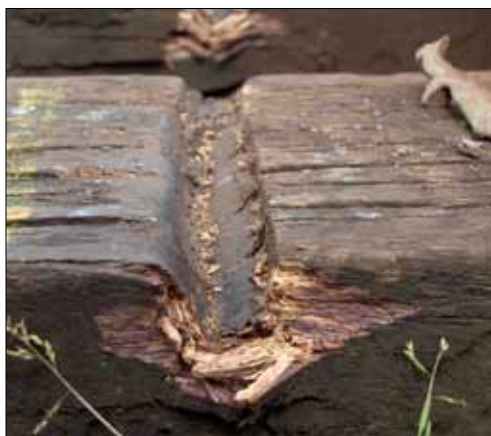
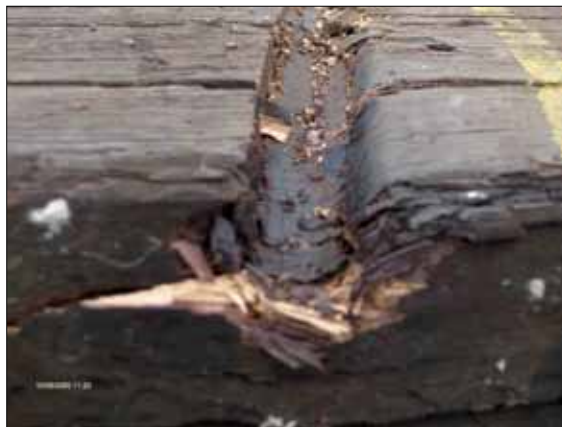
Afbeelding 7 & 8: Links een afdruk van het linker wiel en rechts van het rechter wiel van het achterste wielstel van de gekantelde (35°) wagon die het eerst ontspoorde.

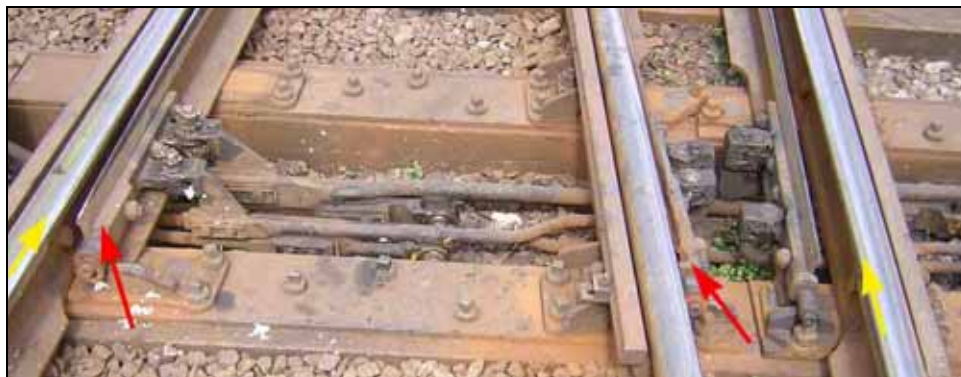
Afbeelding 9: Wissel 63B in de stand aangetroffen direct na de ontsporing. Met gele pijlen is de rijrichting aangegeven en over welke spoorstaven de trein kwam aanrijden. De rode pijl links wijst naar de linker buitentong (engels wissel) die openstaat. Deze is met een stang verbonden met de linker binnentong (rechter rode pijl), die ook openstaat.

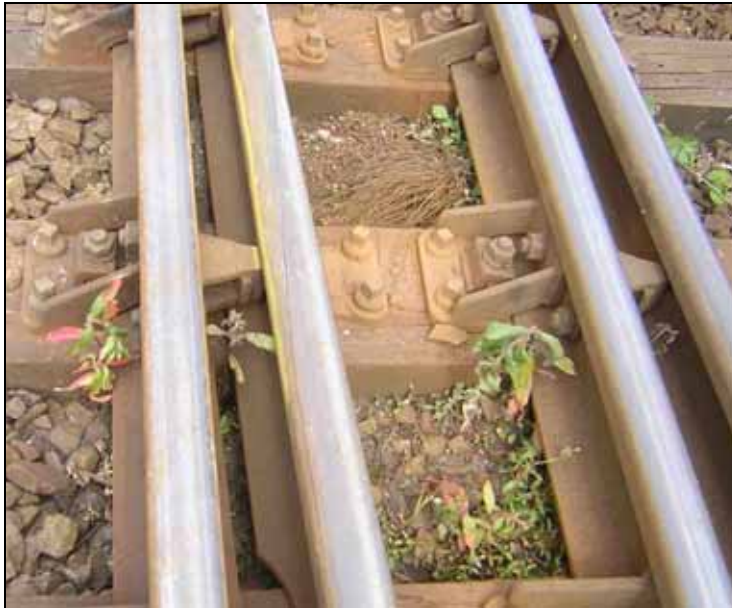
De eerste beschadigingen die wijzen op een ontsporing zijn te zien voorbij de punt van wissel 63B. Daar loopt een scherpe kras over de spoorstaaf. Opvallend is dat van wissel 63B de linker buitentong en linker binnentong openstaan. Omdat de tongen met stangen met elkaar verbonden zijn is niet met zekerheid te zeggen welke tong het openstaan heeft veroorzaakt. Ook zijn de stangen iets verbogen. De punt van de linker buitentong is duidelijk geraakt. Wissel 63B behoort voor de rijweg van trein 47760 rechtsleidend te liggen. Dat wil zeggen dat de linker buitentong tegen de linker spoorstaaf moet aansluiten.

**Afbeelding 10: Een scherpe kras geeft het begin van de ontsporing aan.**

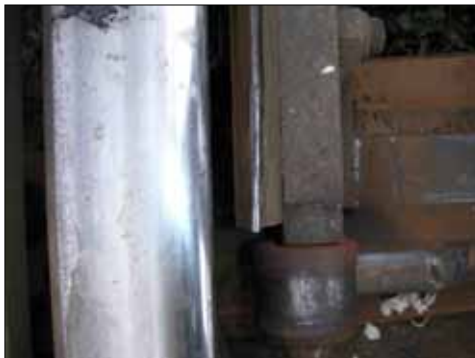
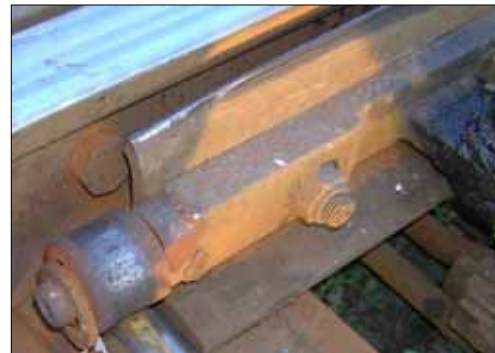
**Afbeelding 11 & 12: de linker buitentong is geraakt en sluit niet aan.**

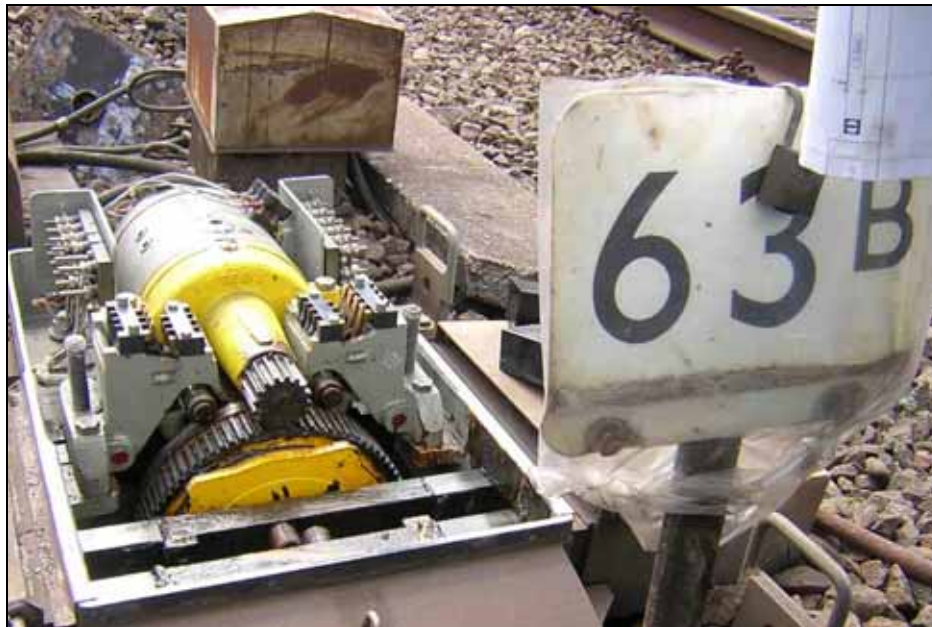
**Afbeelding 13:** Beeld van de geopende stellerkast van wissel 63B. Daarachter het wissel aansluitkastje.

Er wordt vastgesteld dat de wisselsteller niet in de eindstand ligt en daardoor niet is vergrendeld. Er ligt geen sperrol in de uitsparingen van de sperschijf. Ook wordt geconstateerd, dat alle contactvingers in de twee contactblokken naar buiten staan. Dit is een situatie die zich tijdens het omlopen van een wissel tijdelijk voordoet, waarbij de sperschijf in beweging is. Het beeld, dat de niet aansluitende tongen weergeven, komt overeen met het beeld in de stellerkast, namelijk het wissel is uit de controle.

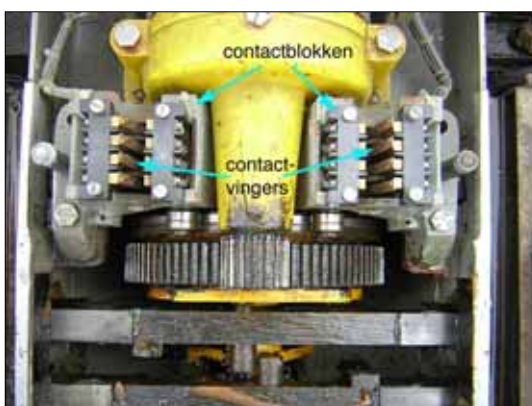
**Afbeelding 15:** Links de twee contactblokken in de stellerkast met de contactvingers. De acht contactvingers liggen tegen buitenste contacten van de contactblokken.

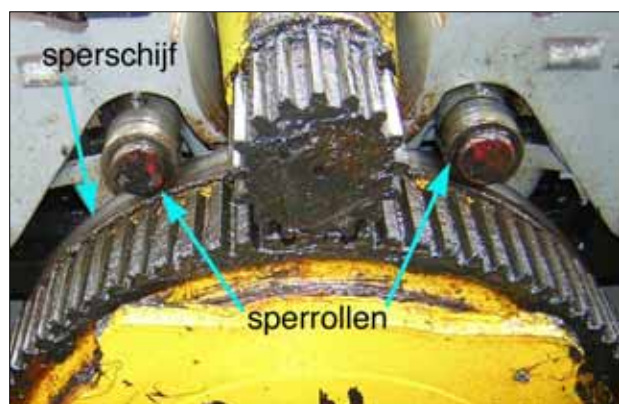
**Afbeelding 16:** Rechts de twee sperrollen die op de sperschijf liggen. De uitsparingen in de sperschijf zijn niet zichtbaar.

- De tongen en de sperrollen op de sperschijf (niet in een uitsparing) geven aan dat wissel 63B mechanisch niet in de eindstand ligt en uit de controle is;
- Tussen de tongen en de stellerkast van wissel 63B is er mechanisch iets niet in orde. Krukken van wissel 63B is onmogelijk;
- Tussen het relais van wissel 63B en de stellerkast van wissel 63B is iets elektrisch niet in orde. De stand van de wisselsteller (uit de controle) en de stand van de relais (in de controle) komen niet overeen.

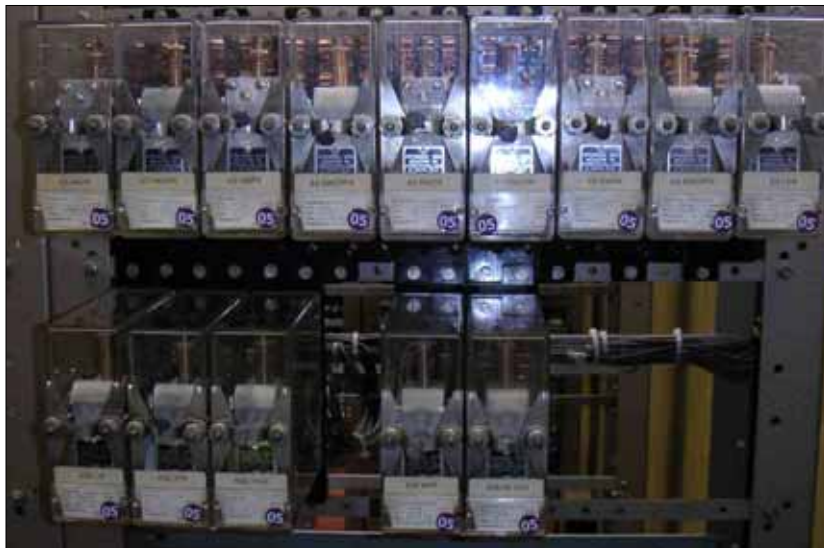
**Afbeelding 14: De relais van wissel 63 in Relaishuis 10 te Amsterdam.**

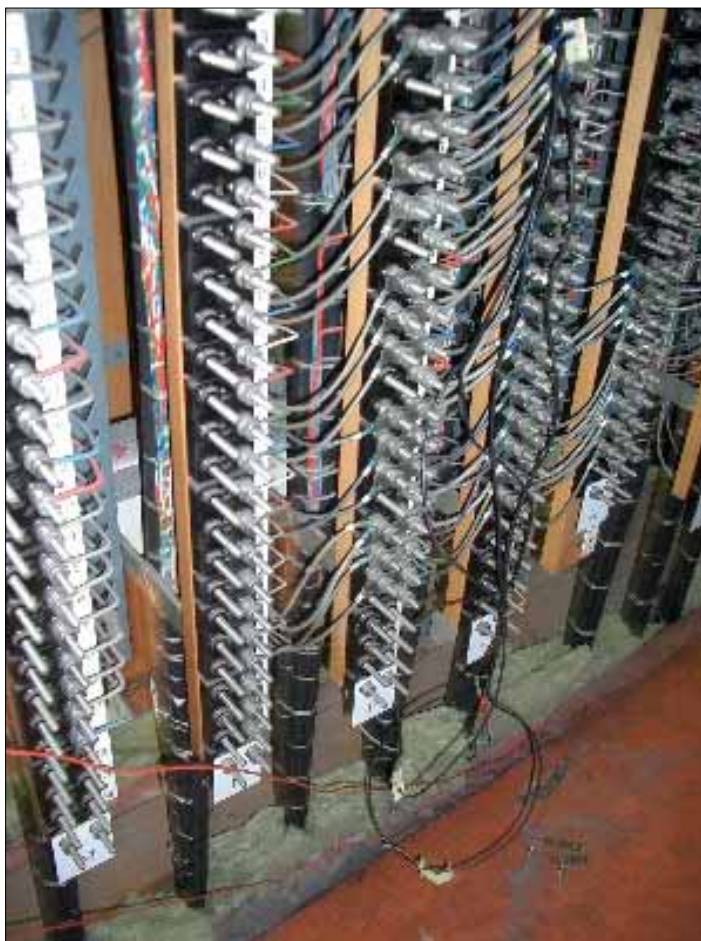
**Afbeelding 15:** Met zwarte lange snoeren zijn de stropen (tijdelijke verbindingen) aangelegd in het relaishuis. Op de grond liggen metalen plaatjes (doorverbinders of safety links) van Q53 tot en met Q56, die zijn verwijderd. (foto ProRail)

**Afbeelding 16:** De situatie is hieronder normaal. De vier safety links zijn weer teruggeplaatst. (foto IVW)

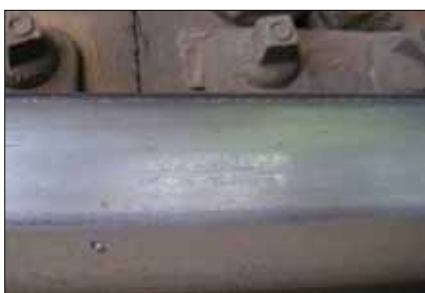
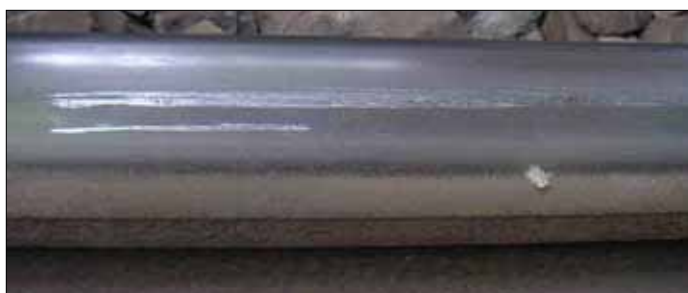
Verder vindt de Inspectie tijdens haar onderzoek spoor 3a te Amsterdam Centraal krassen (zie foto's) op de rijspiegel van de spoorstaven. De krassen op de linker spoorstaaf komen overeen met die op rechter spoorstaaf. Ze bevinden zich op gelijke hoogte. Tussen de eerste en tweede paar krassen is de afstand 485 cm en tussen tweede en derde paar precies 900 cm. Het lijkt op kortstondig blokkeren van één of meerdere wielstellen.

**Afbeelding 17a/b: Krassen aangetroffen op de spoorstaven van spoor 3a.**

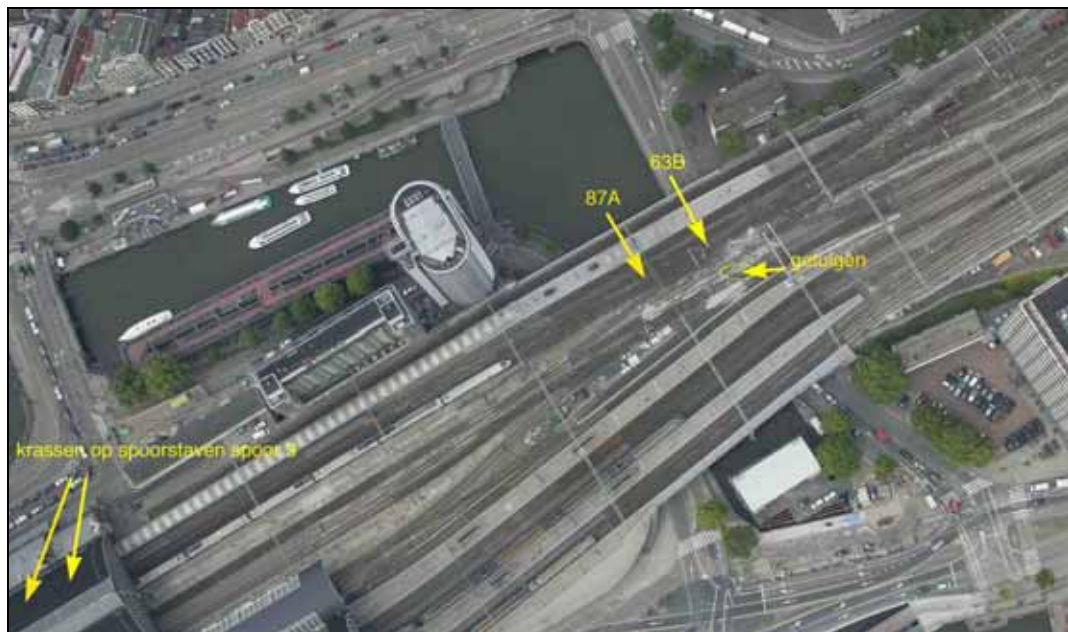
Afbeelding 20: Ter hoogte van wissel 87A zagen de getuigen vonken. De krassen op spoor 3a bevinden zich onder de overkapping.

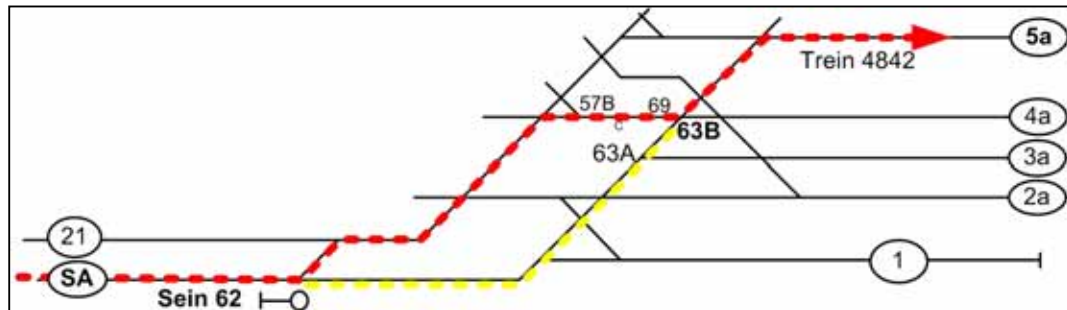
Na de eerste sturing van wissel 63A/B linksleidend met de rijweginstelling voor trein 4842 blijft het wissel buiten linksleidend liggen. Door de aangebrachte stropen in het relaishuis is het niet mogelijk om deze eindstand 'in de controle' te melden. Als de treindienstleider de verandering heeft aangebracht, heeft hij het wissel volgens de beveiliging weer rechtsleidend in de controle, terwijl buiten de tongen voor linksleidend liggen. In deze situatie rijdt trein 4842 over wissel 63B. De machinist zal niet gemerkt hebben dat wissel 63B hierbij wordt open gereden naar de rechtsleidende stand, want er is geen melding van gemaakt bij de treindienstleider.

Afbeelding 22: De rijweg via de gele route (wissel 63 LL) komt niet in, de rode (via wissel 63 RL) komt wel in. Trein 4842 rijdt om 15:33 uur wissel 63B open.

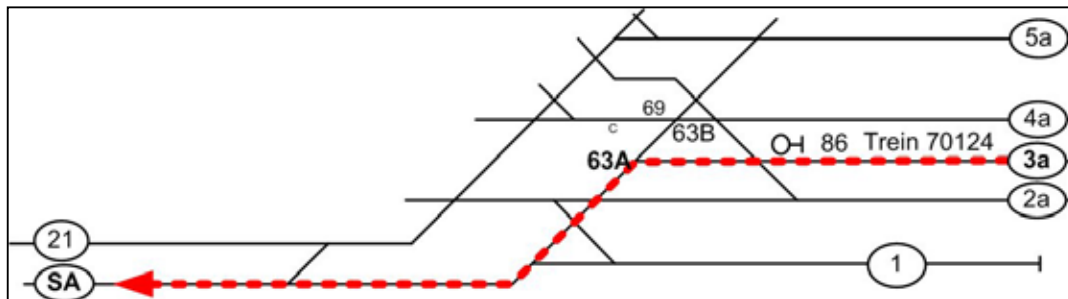
Een soortgelijke situatie doet zich ruim 4 uur later weer voor met trein 70124 over wissel 63A. Ook dit wissel wordt open gereden.

Afbeelding 23: Voor trein 70124 komt een rijweg met veilig seinbeeld in van spoor 3a naar spoor SA. Wissel 63A wordt even later door de trein open gereden.

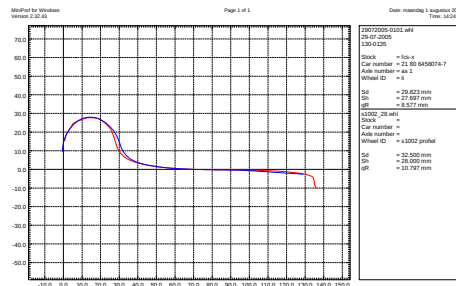
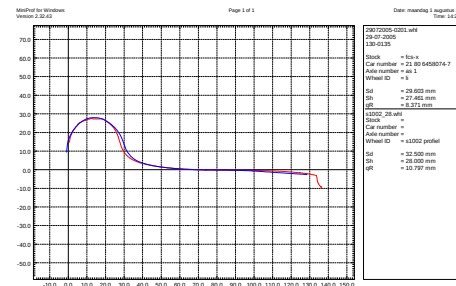
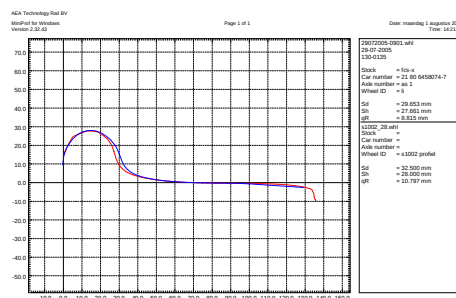
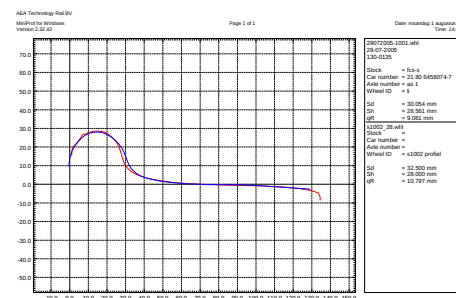
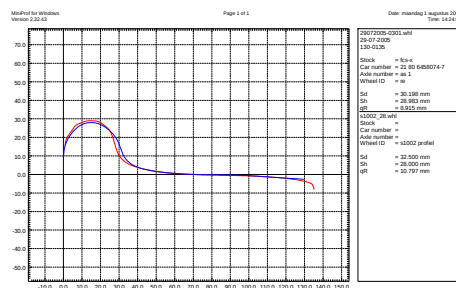
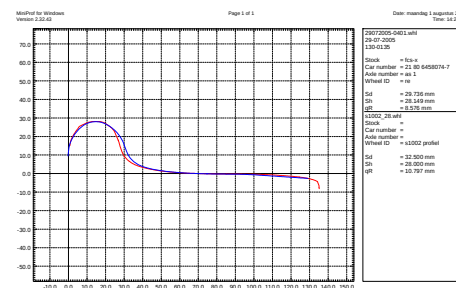
## Bijlage 2: Wielprofielmetingen door AEA Technology van de 35<sup>e</sup> wagen.

De vier gemeten profielen van het linker voorwiel met daaronder de vier profielen van het rechter voorwiel. In het rood is het gemeten profiel, in het blauw het S1002-profiel ter referentie. Dit referentieprofiel heeft een flenshoogte van 28 mm.

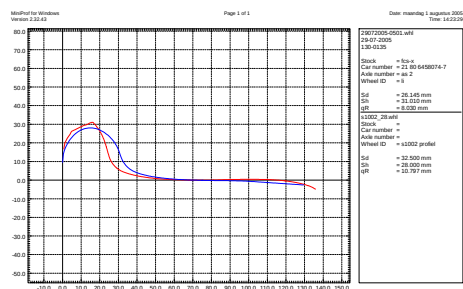
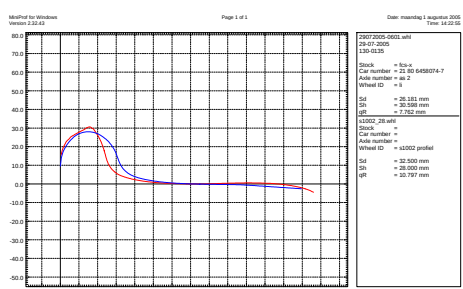
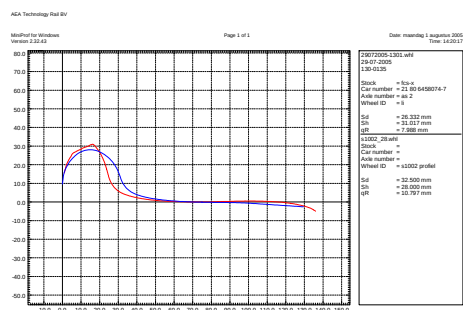
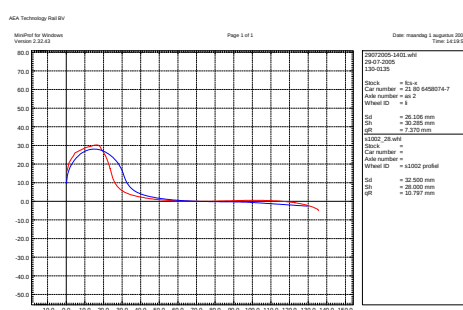
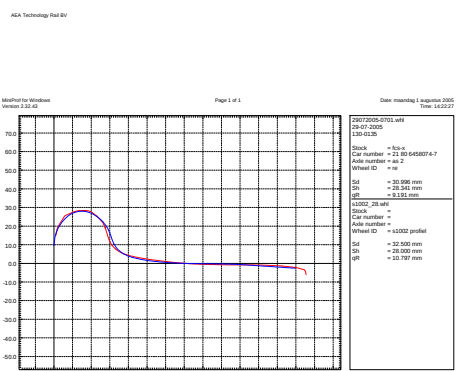
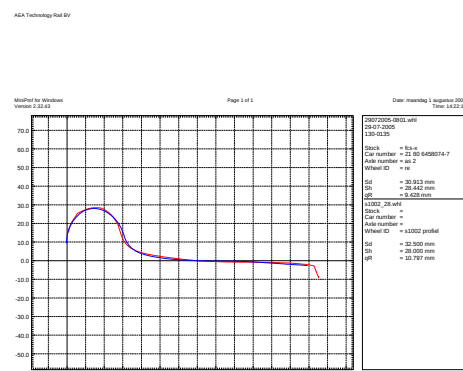
De vier gemeten profielen van het linker achterwiel met daaronder de vier profielen van het rechter achterwiel. In het rood is het gemeten profiel, in het blauw het S1002-profiel ter referentie. Dit referentieprofiel heeft een flenshoogte van 28 mm.

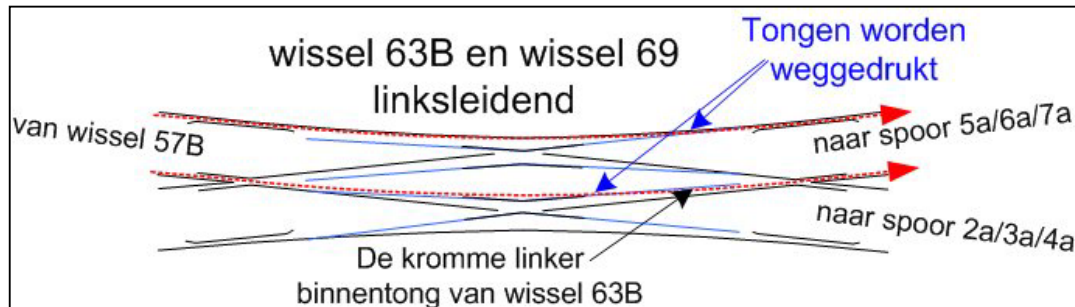
Uit de files en TNV-Replay volgt dat op donderdagmiddag 9 juni 2005 om 15:30 uur een rijweg vanaf sein 62 (spoor SA) niet mogelijk is, omdat wissel 63 niet in de controle komt. Hiervan ontvangt de treindienstleider een melding. De treindienstleider stuurt wissel 63 daarna vier keer. Wissel 63A/B blijft vanaf dat moment in werkelijkheid buiten linksleidend liggen. De treindienstleider stelt vervolgens om 15:32 uur met handbediening een rijweg in met dwang voor trein 4842 van spoor SA via wissel 69 linksleidend en wissel 63B rechtsleidend naar spoor 5a. De rijweg komt in en als de trein over het wissel rijdt, dat in werkelijkheid buiten linksleidend ligt, wordt het wissel open gereden. Hierdoor raakt wissel 63B uit de vergrendeling en liggen de tongen los.

Werkelijke weergave hoe trein 4842 wissel 63B openrijdt.

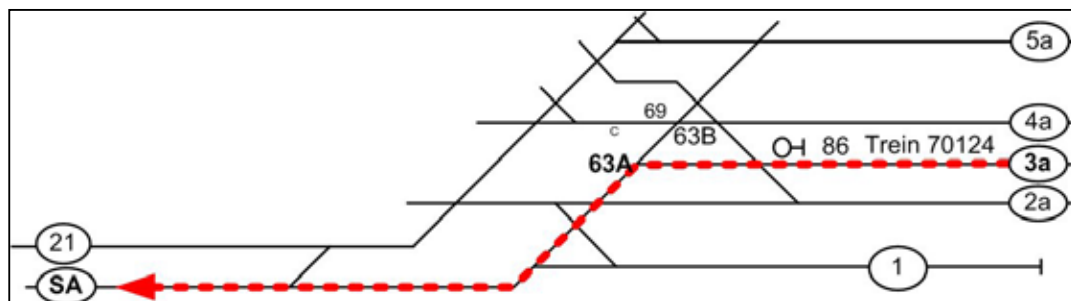
Om 19:14 uur wordt voor trein 70124 een rijweg ingesteld van spoor 3a naar spoor SA via wissel 63A rechtsleidend. Ook dat wissel ligt in werkelijkheid buiten linksleidend. Wissel 63A wordt met het passeren van de trein opengereiden.

Voor trein 70124 komt een rijweg in van spoor 3a naar spoor SA met veilig seinbeeld. Het wissel wordt opengereiden.

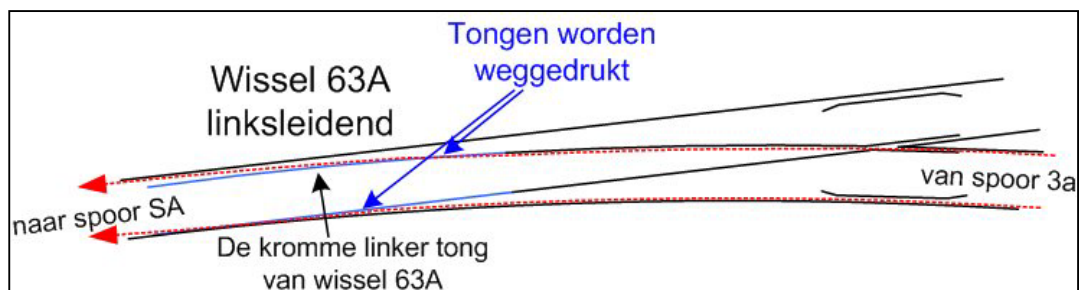
Werkelijke weergave hoe trein 70124 wissel 63A openrijdt.
