Inspectie Verkeer en Waterstaat

Onderzoeksrapport

RV-06U0426

Op vrijdag 30 juni 2006 ontspoord om 15:32 uur een reizigerstrein ter hoogte van Zwammerdam (spoor Bodegraven - Alphen a/d Rijn)

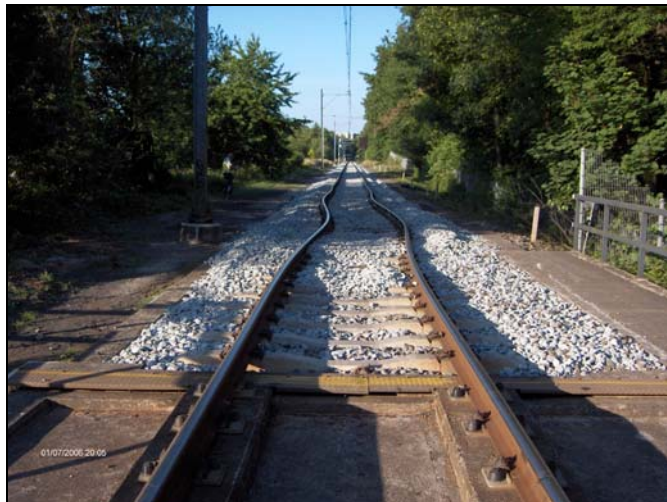
De spoorspatting te Zwammerdam op 30 juni 2006 laat zien dat door de verwarming ontstane spanning, een uitweg heeft gezocht in extra spoorlengte, de slingers in het spoor.

Afb.1: Slingers in het spoor ontstaan doordat spanningen in het spoor, veroorzaakt door temperatuurverhoging, zich een uitweg zoeken door zijdelings uit te knikken (spoorstaafverlenging).

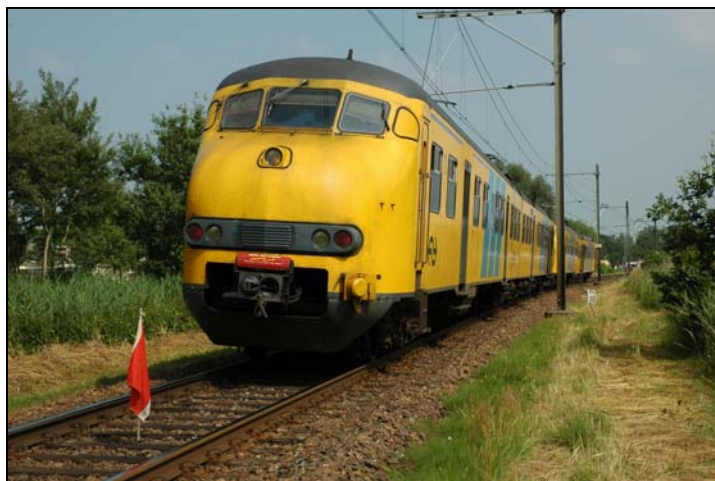
Afb.3: De ontspoorde trein type materieel mat' 64.

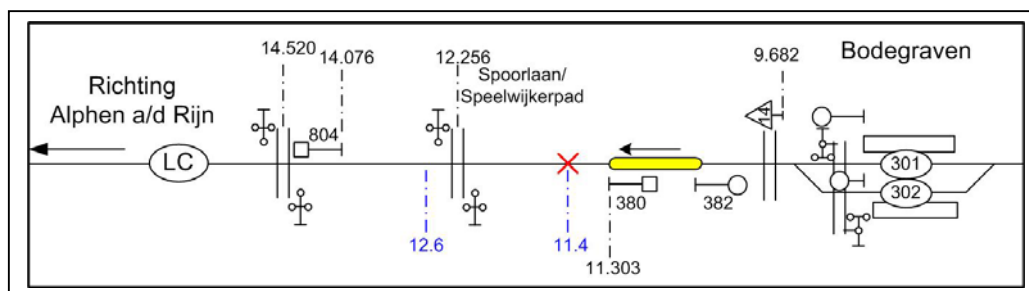
Afb.4: Situatietekening ontsporing trein 8848

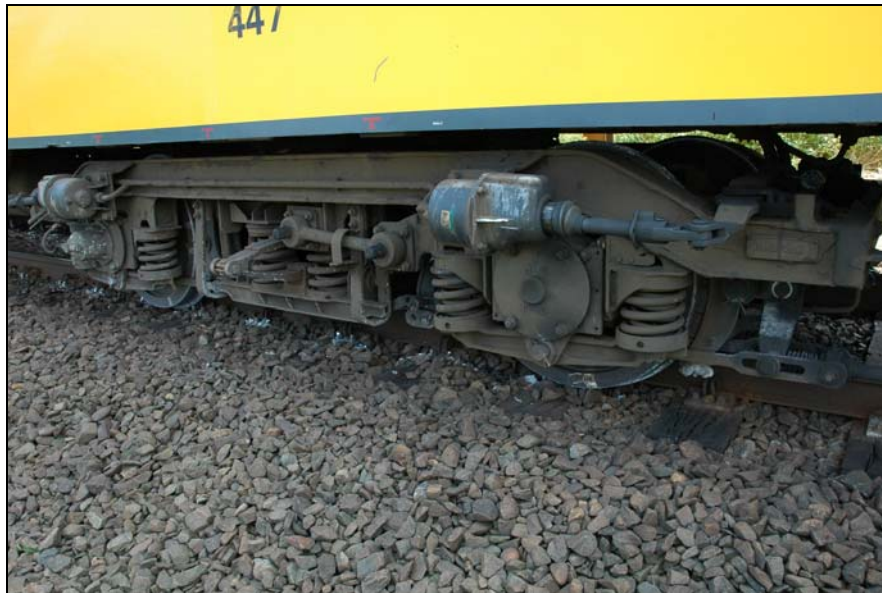
De machinist informeert de hoofdconduceur en verlaat vervolgens de trein om een onderzoek in te stellen. Bij het verlaten van de trein neemt hij een grote stofwolk bij het achterste treinstel waar. Ter plaatse aangekomen constateert de machinist dat het 3^e draaistel van het achterste treinstel met beide assen is ontspoord.

Afb..5: Ontspoorde draaistel treinstel 447

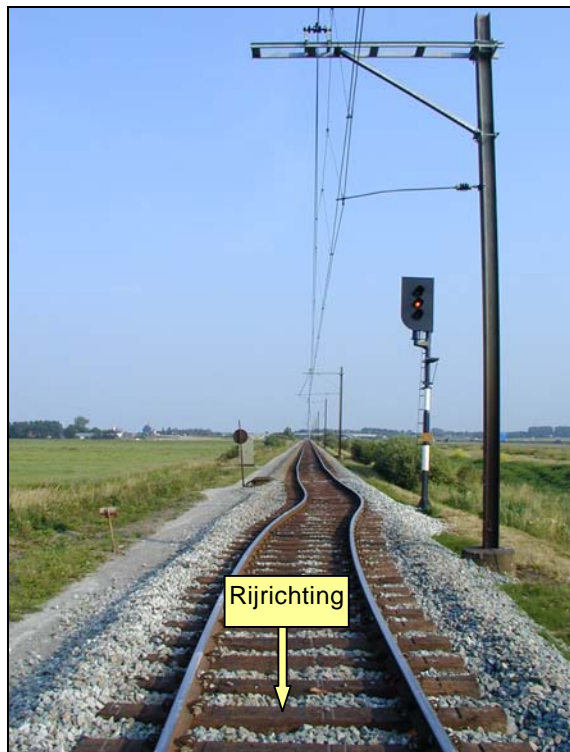
- De directe oorzaak van de ontsporing van de reizigerstrein op het baanvak Bodegraven - Alphen a/d Rijn is de slinger in het spoor ter hoogte van km 11.4;
- De slinger in het spoor is ontstaan door hoge drukspanning in de spoorstaven en onvoldoende zijdelingse weerstand van het ballastbed.

Op de ongevallocatie blijkt een tweetal spoorspattingen (nabij km 11.4 en km 11.6) in het spoor aanwezig te zijn.

Afb.6 : Spoorspatting ter hoogte van km 11.4

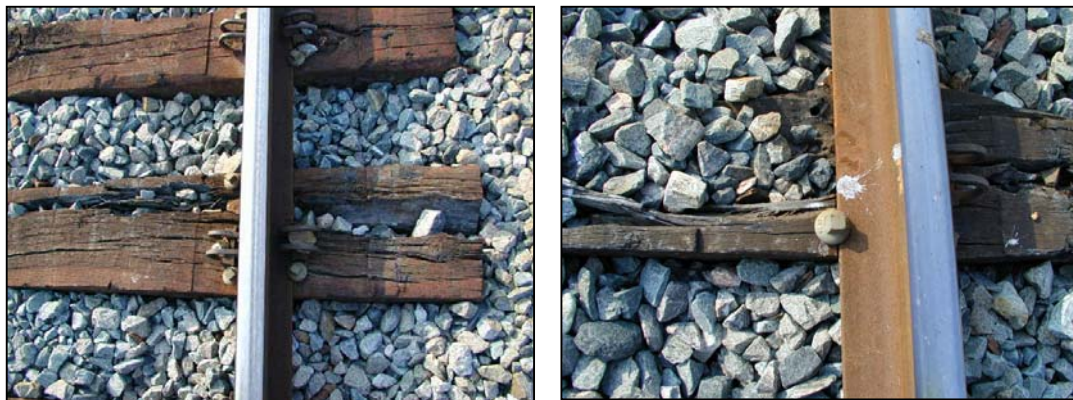
- De inspectie van de baan is verricht van km 12.5 – km 11.2. Dit geïnspecteerde deel bestaat uit een recht deel (van km 11.2 – km 11.65) en een boog van km 11.65 tot voorbij km 12.5;
- De aangetroffen bovenbouw bestaat uit gebroken steenslag, een groot aantal houten dwarsliggers en spoorstaven van het type UIC 54, uit het walsjaar 1979;
- De kwaliteit van een aantal dwarsliggers in het rechtstandspoor is matig en op sommige plekken slecht te noemen (zie foto's hieronder). Een groot aantal overige dwarsliggers verkeert daarnaast wel in voldoende goede staat;

Afb.7 en 8: Detailopname dwarsliggers

- Op de locaties met rechtstand is het toegepaste spoorstaafbevestigingsysteem een Nefit-klemhouder met verende draadklemmen. Op bovenstaande foto's is goed zichtbaar dat per dwarsligger naast de Nefit-constructie een kraagbout aan beide zijden van de spoorstaaf is bevestigd;

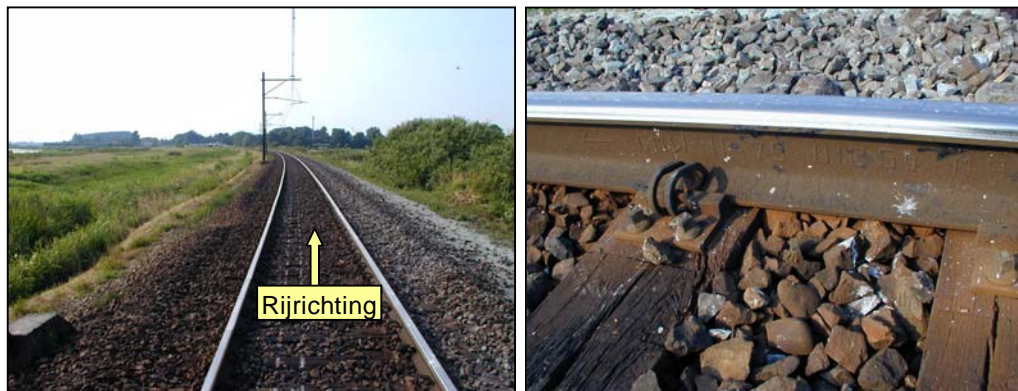
Afb. 9 en 10: overzicht boog en detailopname bevestiging met rughellingplaat.

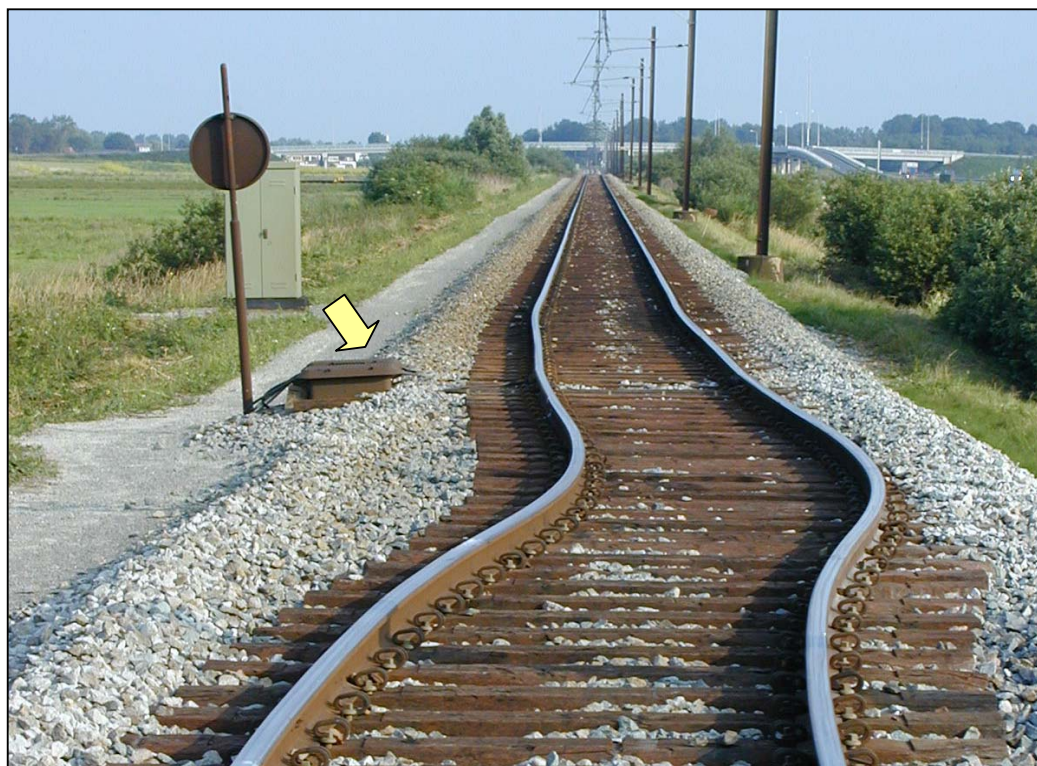
- Opvallend zijn de kleurverschillen van de ballast. Zichtbaar is dat tot aan km 11.65 ballastvernieuwing heeft plaatsgevonden (zie afbeelding 12)
- Er is kleurverschil te zien vanaf de ES-las (zie pijl afbeelding 11);

Afb.11: Kleurverschil in nieuwe ballast nabij km 11.360.

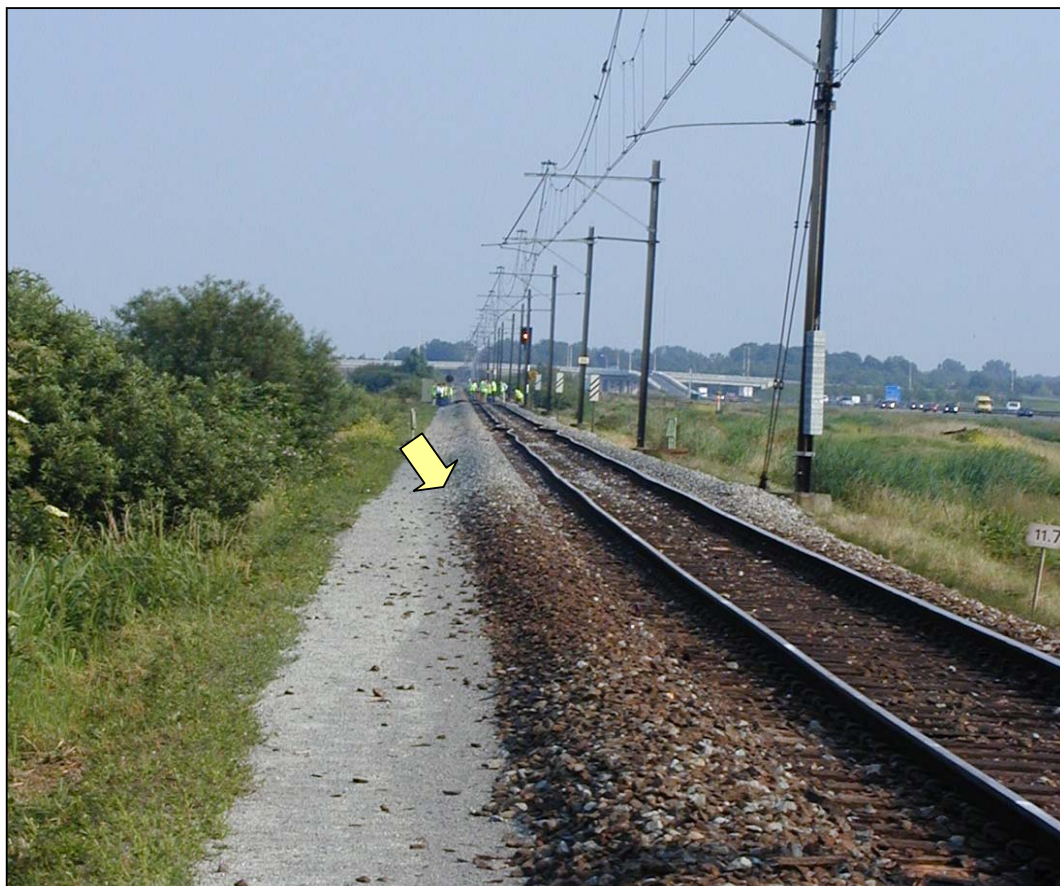
- Vanaf km 11.36 – km 11.65 lijkt de ballast nog recent te zijn vernieuwd;
- Opmeting van het ballastprofiel ter hoogte van de spoorspatting wijst uit dat de ballasthoogte- en afschot (schouderprofiel) afwijkt van de voorschriften.

Afb.12: Kleurverschil oude en nieuwe ballast nabij km 11.650.

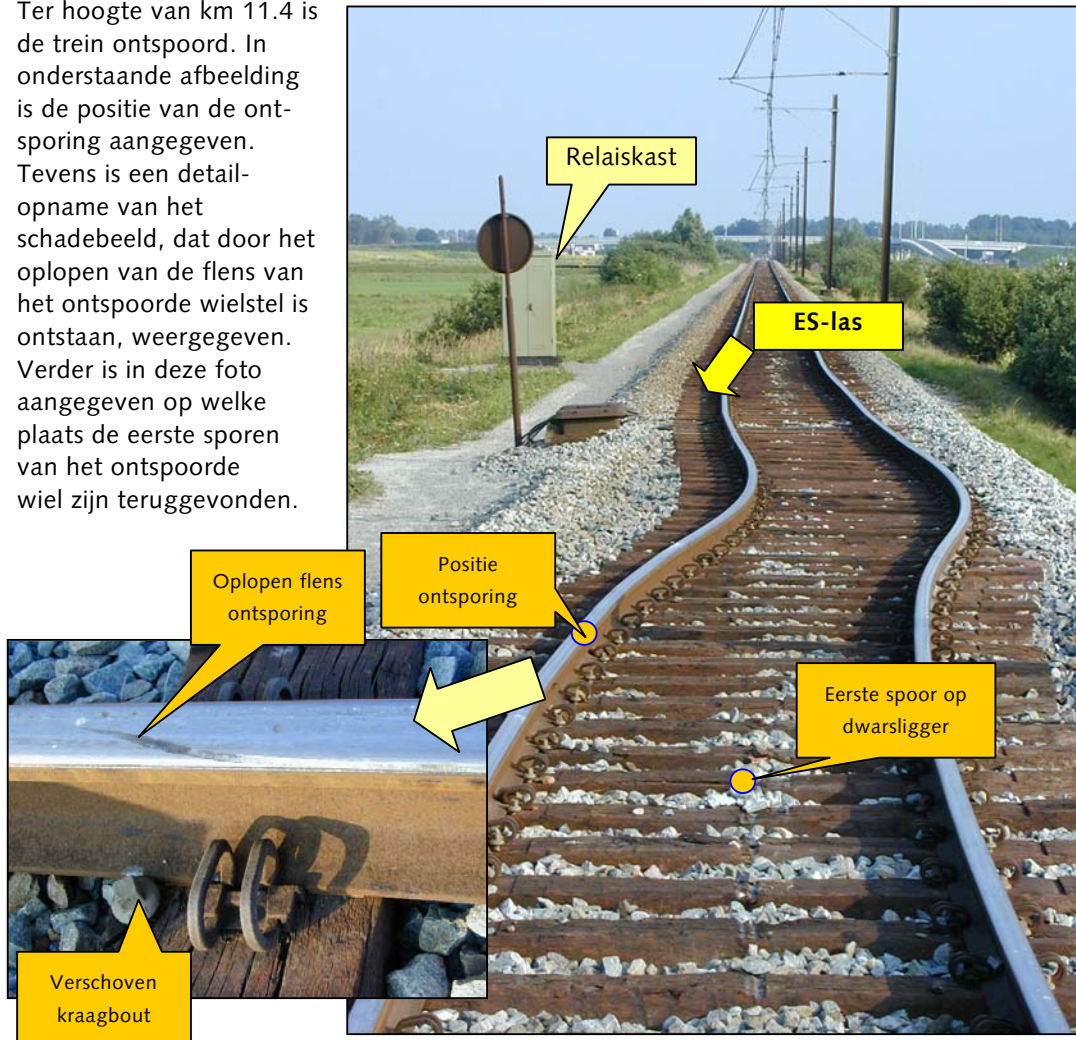
Ter hoogte van km 11.4 is de trein ontspoord. In onderstaande afbeelding is de positie van de ontsporing aangegeven. Tevens is een detailopname van het schadebeeld, dat door het oplopen van de flens van het ontspoorde wielstel is ontstaan, weergegeven. Verder is in deze foto aangegeven op welke plaats de eerste sporen van het ontspoorde wiel zijn teruggevonden.

Afb.13: Locatie ontsporing en detailfoto met markering wielflens op kop spoorstaaf.

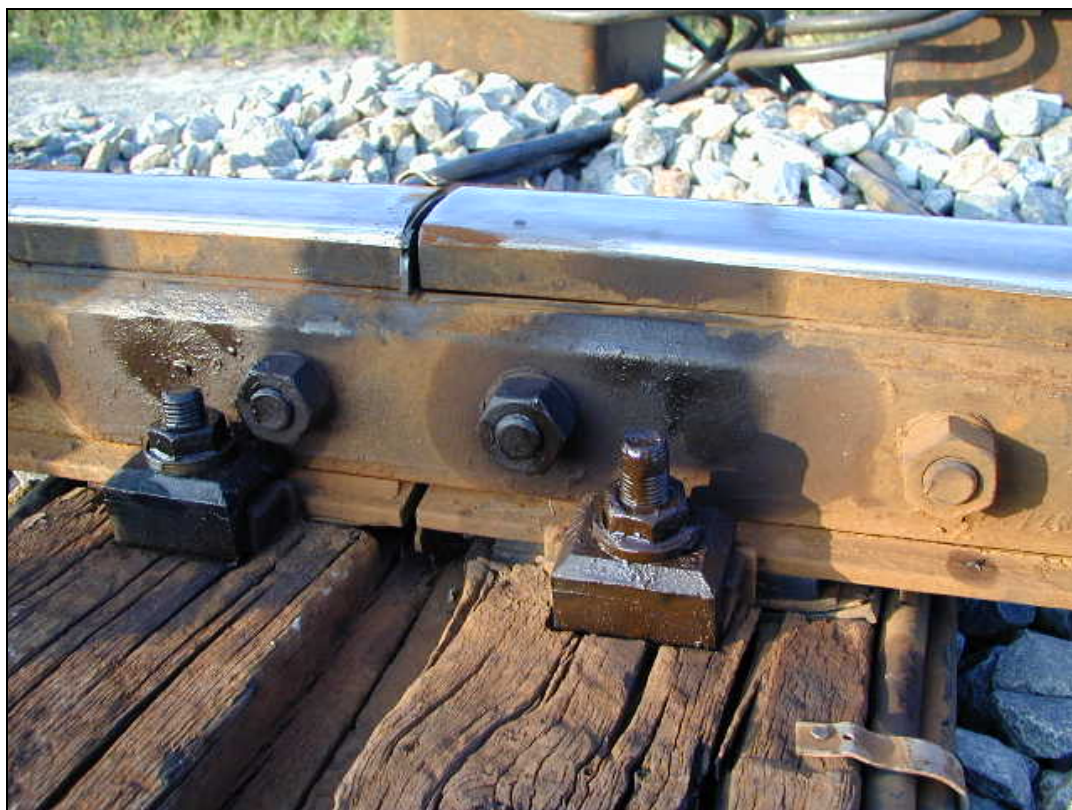
De Elektrische Scheidingslas (ES-las)¹ die zich (gezien in de rijrichting van de trein) aan het begin van de spoorspatting bevindt, is zeer recentelijk onderhouden.

De onderstopping ter plaatse van deze ES-las is uitgevoerd met extra stopmateriaal om het hoogteverschil uit te vullen (zie afbeelding 14). De ES-las ligt niet in lijn (steekt uit). Beide bevestigingen van de spoorstaaf aan de dwarsligger ter plaatse van de ES-las zitten los. Opgemerkt kan worden dat de klembout constructie in de dwarsligger is ingeslagen en recent is gesmeerd. De ES-las staat enigszins open.

Afb.14: ES-las bij km. 11.4

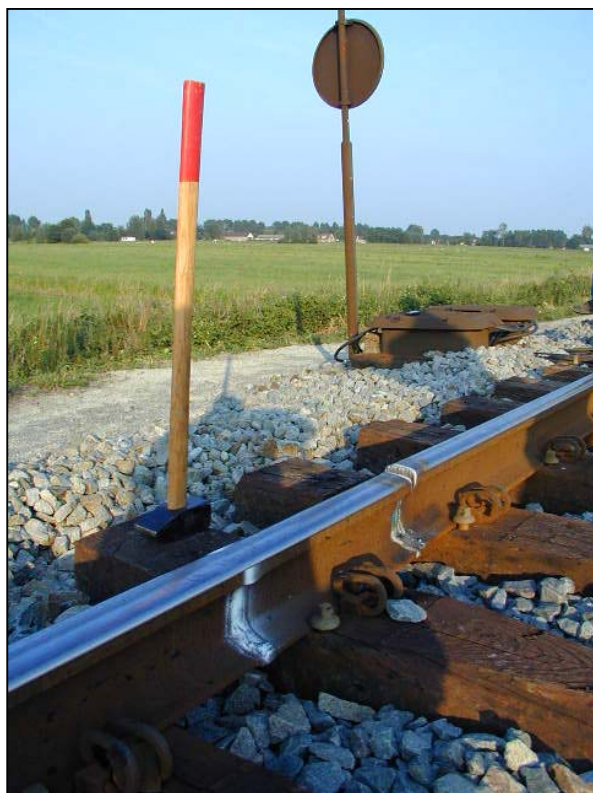
Ten behoeve van het onderzoek ter plaatse zijn tussen de ES-las en een aanwezige thermietlas beide spoorstaven doorgesneden. Na het doorsnijden is bij het snijvlak van de rechter spoorstaaf (gezien in de rijrichting naar Alphen a/d Rijn) een verticaal verschil van circa 2 cm vastgesteld. Bij de linker spoorstaaf is geen verschil waargenomen.

Afb.15: Spoorstaaf na doorsnijden.

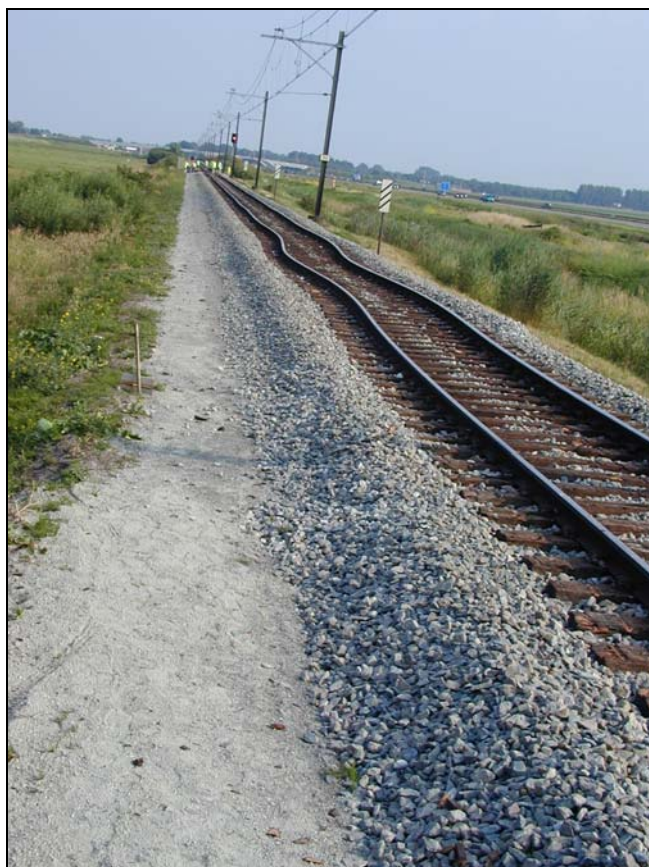
Ongeveer 200 meter ten westen van de eerste spoor slingering (in de rijrichting van Alphen a/d Rijn) is een tweede slingering aangetroffen (zie afbeelding 16). De maximum uitslag van de zijdelingse verplaatsing (peilhoogte ten opzichte van referentielijn van het niet uitgeknikte spoor) betrof 37 cm.

Afb.16: Tweede spoor slingering km 11.6
