Constructieve veiligheid gevels en glazen overkappingen

Analyse van achttien incidenten

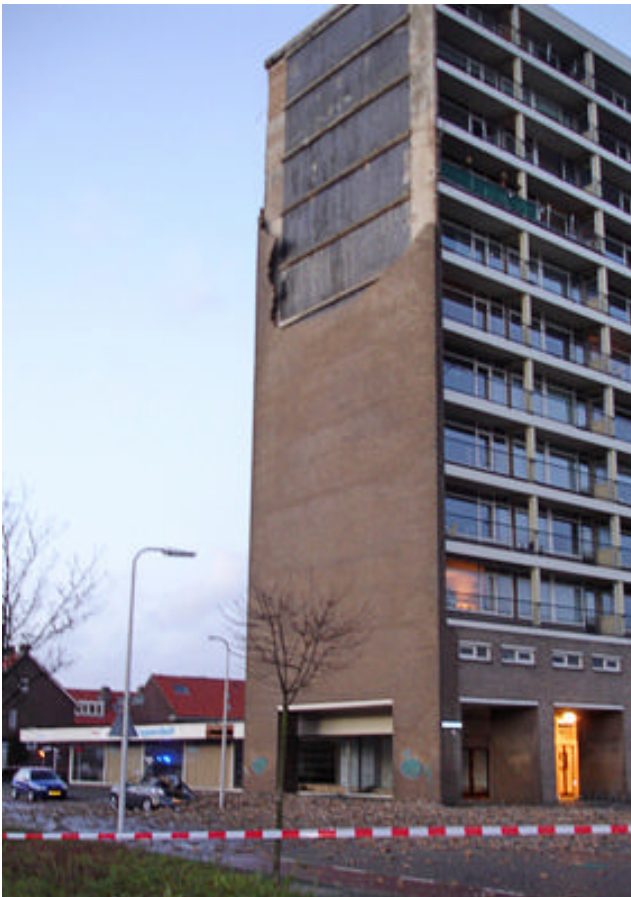
In 2007 werd tijdens een storm geconstateerd dat het metselwerk van een kopgevel van een flatgebouw bewoog. De flat uit 1965 is 8 bouwlagen hoog. Uit onderzoek is gebleken dat veel van de spouwankers waren gebroken. Net als bij incident C waren messing spouwankers toegepast, die zijn bezweken door spanningscorrosie en ontzinking. De betreffende gevel is inmiddels voorzien van nieuw metselwerk met RVS-spouwankers. Incident D heeft plaatsgevonden in dezelfde gemeente als incident C.

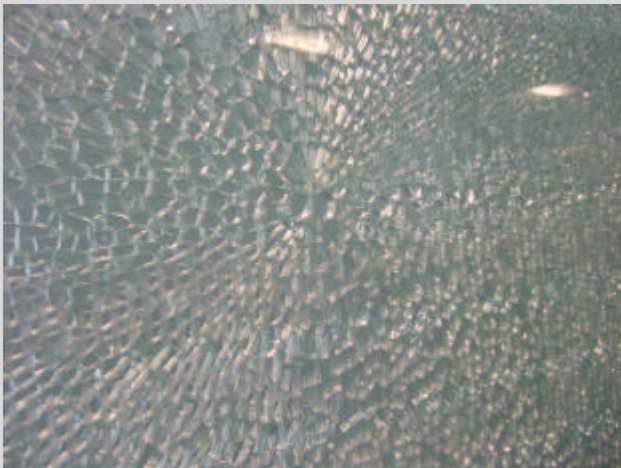
Nikkelsulfide insluiting

Bij de fabricage van glas kunnen nikkelsulfide-insluitingen in het materiaal ontstaan. Bij thermische gehard (voorgespannen) glas kunnen deze insluitingen tot spontane breuk leiden. Nikkelsulfide-deeltjes komen voor in een stabiel en in instabiel stadium. Bij thermisch gehard glas kunnen instabiele Nikkelsulfide deeltje zijn ingesloten. Onder invloed van onder andere zonne-energie kan een instabiel deeltje overgaan in stabiel deeltje. Deze overgang gaat gepaard met een volumevergroting van 2 tot 4% wat tot breuk kan leiden door de daarbij optredende spanningen. Veelal wordt hierbij een knalgeluid waargenomen. De breukoorsprong zal vaak uit twee zeshoekige delen (de vorm van een vlinder) bestaan. Op de foto is dit duidelijk te zien. De insluiting van het instabiele deeltje zit precies tussen deze twee delen.

Om het risico van het spontane breken door nikkelsulfide deeltjes zo laag mogelijk te houden is de Heat Soak Test ontwikkeld. Na de productie wordt hierbij het glas gedurende één of meer uren in een oven verwarmd. Kritisch glas breekt zo veel mogelijk tijdens deze test en niet meer na plaatsing in gebouwen. Tijdsduur en temperatuur kunnen per fabrikant verschillen. Een periode van 8 uur en een temperatuur van 290 °C is bijvoorbeeld een mogelijkheid. Het uitvoeren van de heat soak test moet zorgvuldig gebeuren. In de oven moeten alle glaspanelen de juiste temperatuur ondergaan. Bij een goed uitgevoerde test is er een zekerheid van meer dan 95% dat de glaspanelen met nikkelsulfide insluitingen breken. Het breukrisico is dan een factor 20 kleiner geworden, maar nog niet helemaal uitgesloten. Het uitvoeren van de heat soak test is relatief duur en wordt daarom niet standaard uitgevoerd door producenten.

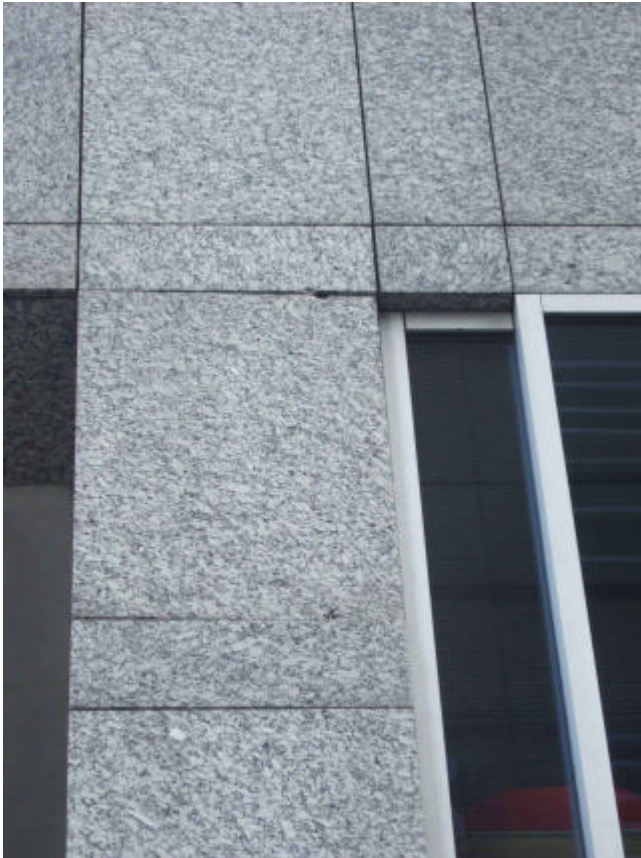
onderstaande foto is dit zichtbaar bij een plaat die op circa 10 meter hoogte zit en die waarschijnlijk is belast door een glazenwasser. De betreffende plaat is zowel aan de boven als onderzijde voorzien van twee ankerpennen. De rechterpennen zijn uit de plaat gestoten naar binnen toe. Mogelijk dat de linkerpennen vervolgens aan de binnenzijde ook uit de plaat zijn gebroken, maar dit is niet zichtbaar. Het vervangen van dit soort platen is een lastig karwei. De kans bestaat dat de bezweken platen niet worden vervangen en uiteindelijk naar beneden komen. Wat ook gebeurt is dat de penverbindingen worden gerepareerd met een kunsthars, in de kleur van het natuursteen. Esthetisch is dit wellicht een aanvaardbare oplossing, maar de vraag is of deze gerepareerde verbinding voldoende sterk is. Vooral bij grotere, relatief dunne natuursteen platen is de kans op schades bij de ankerpennen groot.
