# **Rapport**

Datum  
21 september 2007

## **Spoorspattingen in Nederland**

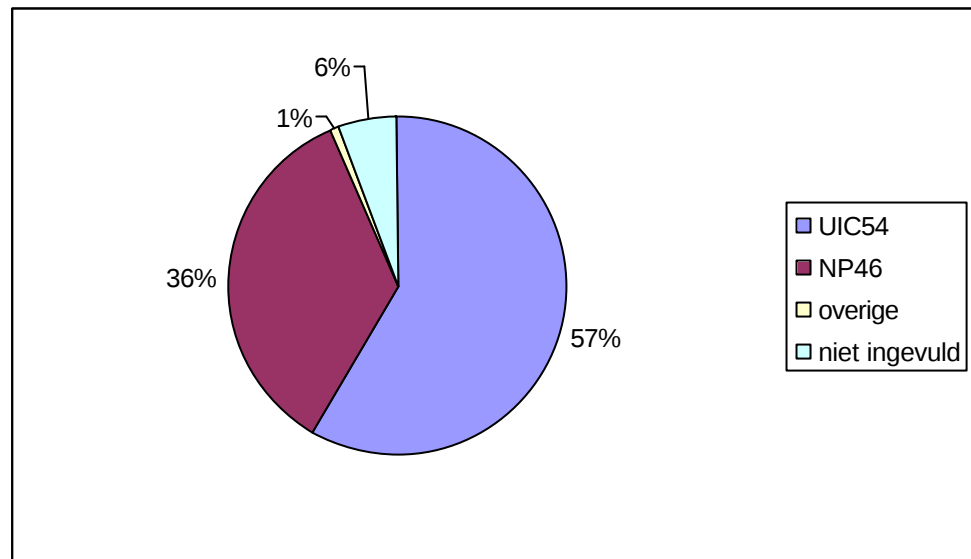
**Figuur 2: De verschillende soorten rail in de 143 spattingmeldingen**

Figuur 2 toont een meerderheid van spattingmeldingen (57%) die zich op rails met het UIC 54 profiel hadden voorgedaan en 36% op de rails met het NP46 profiel. Deze verdeling is nagenoeg gelijk aan die van het totale percentage van het type rails in Nederland.

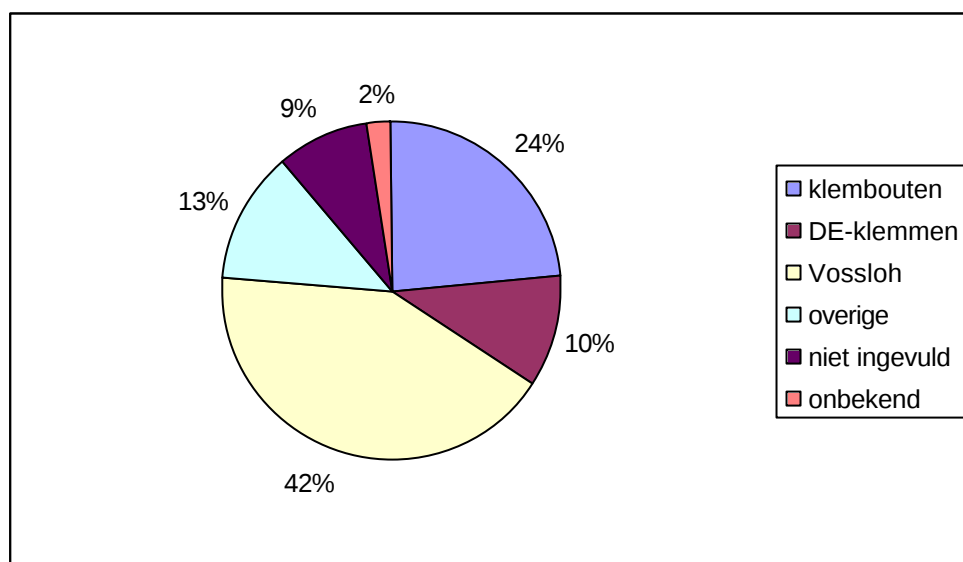
**Figuur 3: Type bevestigingssysteem in de 143 spattingmeldingen**

Figuur 3 laat zien dat Vossloh het meest genoemde bevestigingssysteem was in de 143 spattingmeldingen (42%). Minstens 52% van de bevestigingssystemen waren van het indirecte type (Vossloh en DE-klemmen) en 24% van het directe type (klembouten). In 13% van de gevallen werden andere antwoorden gegeven dan de door ProRail gegeven opties (bijv. kleine veren, grote veren en hellingplaten).

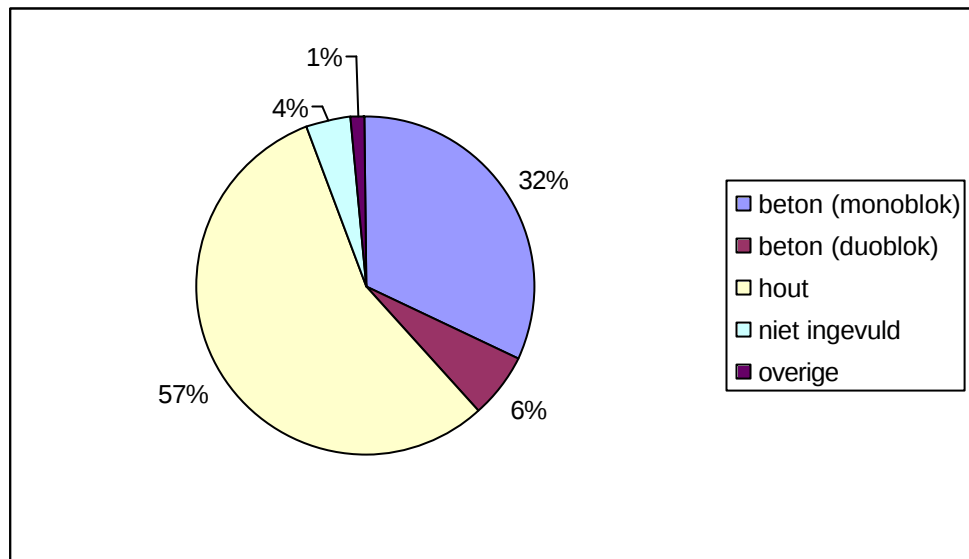
**Figuur 4: Type dwarsligger genoemd in de 143 spattingmeldingen**

Figuur 4 laat zien dat in meer dan de helft van de gevallen de dwarsliggers van hout zijn, terwijl de rest voornamelijk van beton was. De meeste van de betonnen dwarsliggers waren van het monobloktype en slechts een klein aantal waren duoblok. De verdeling van type dwarsligger is dus ongeveer hetzelfde als het totale beeld in Nederland.

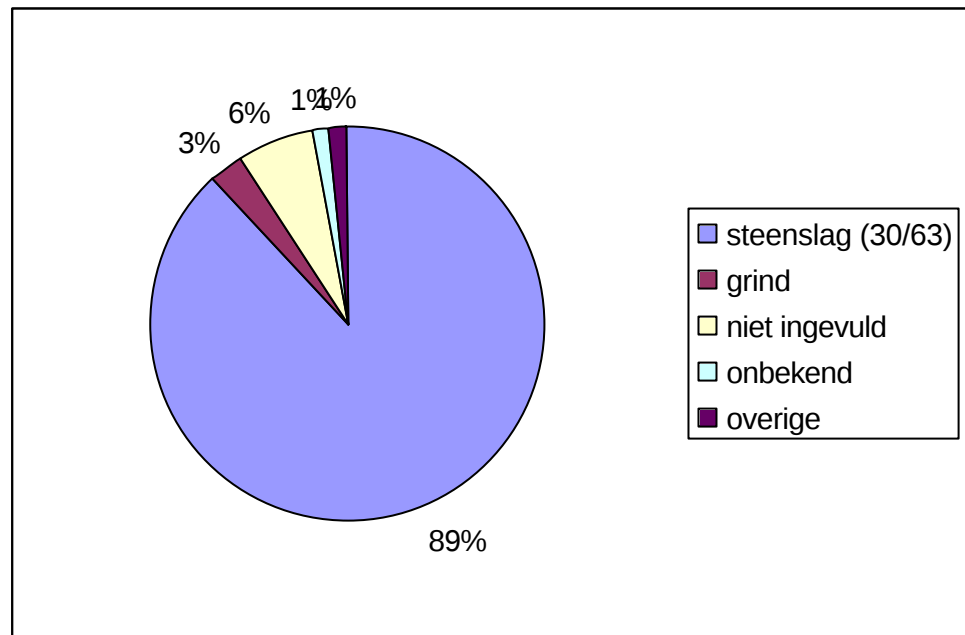
**Figuur 5: Type ballastbed in de 143 spattingmeldingen**

Uit Figuur 5 blijkt direct dat de steenslag het meest gebruikelijke type ballastbed is. Grind werd slechts in 3% van de gevallen genoemd. Dit gegeven is conform het totale beeld dat steenslag het meest gebruikelijke type ballastbed in Nederland is.

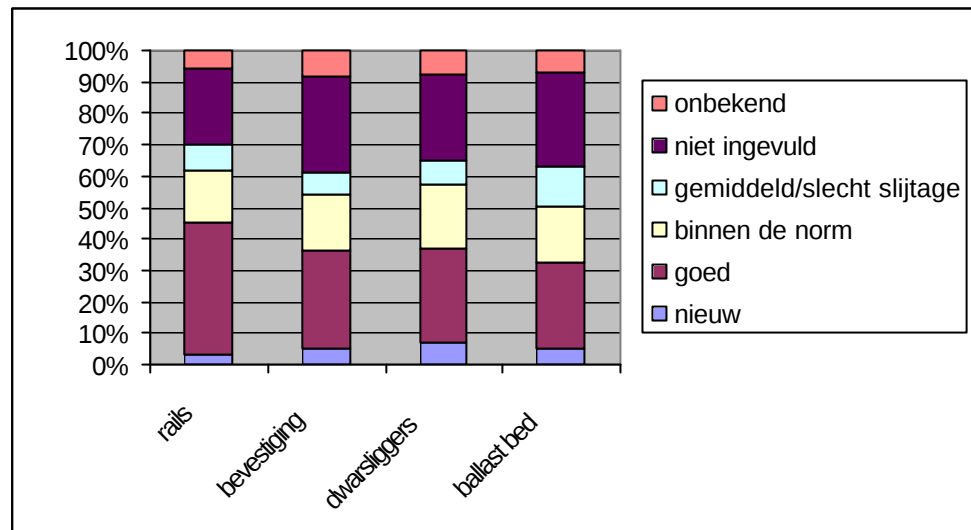
**Figuur 6: De conditie van de spoorbaanelementen in de 143 spattingmeldingen**

Figuur 6 geeft aan dat voor alle elementen van de spoorbaanconstructie van slechts een klein deel de conditie als slecht werd beoordeeld. In een groot aantal gevallen was de conditie niet ingevuld of niet bekend.

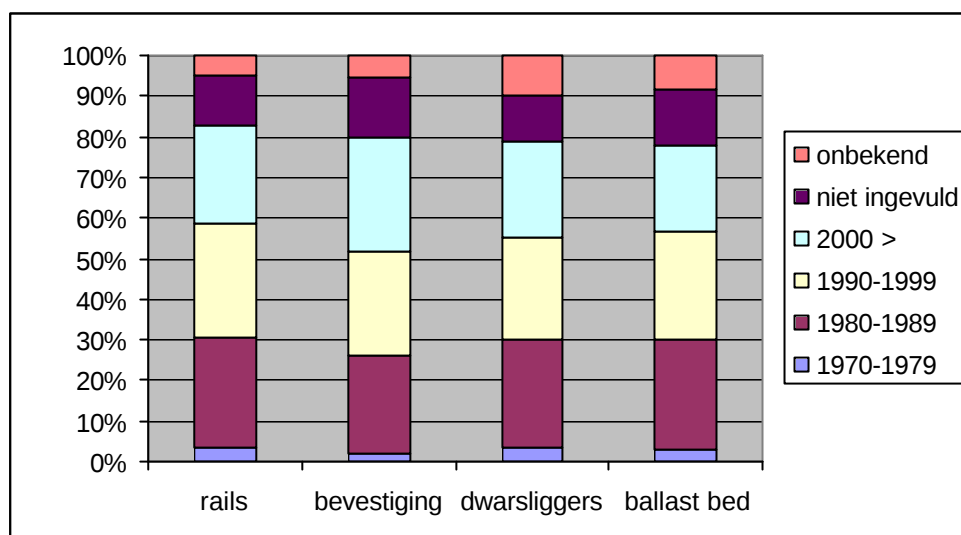
**Figuur 7: Leeftijd van de baanonderdelen in de 143 spattingmeldingen**

Figuur 7 toont een gelijke leeftijdsverdeling voor elk onderdeel van de baan. Slechts een klein deel van elk onderdeel is in de jaren 70 gemaakt. Het gedeelte dat onbekend was of niet ingevuld was niet zo hoog als voor de conditie maar nog steeds aanmerkelijk.

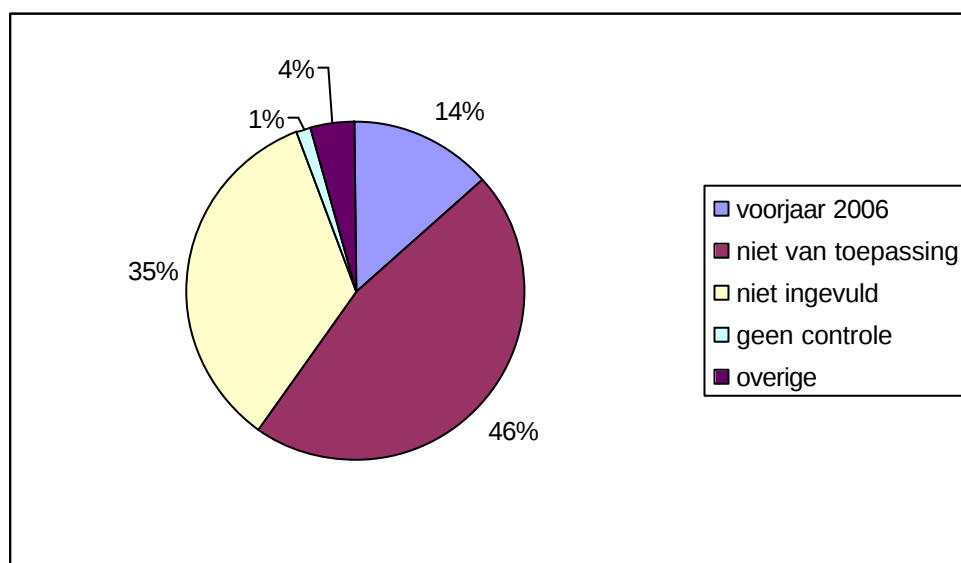
**Figuur 8: De meest recente inspectie van compensatielassen in de 143 spattingmeldingen**

Figuur 8 laat zien dat de meeste ondervraagden aangaven dat er geen compensatielas dicht in de buurt was ("niet van toepassing") of gaven geen antwoord op de vraag. Waar wel een datum werd gegeven voor de laatste inspectie, was dat bijna altijd het voorjaar van 2006. In 35% van de gevallen werd helemaal geen antwoord gegeven.

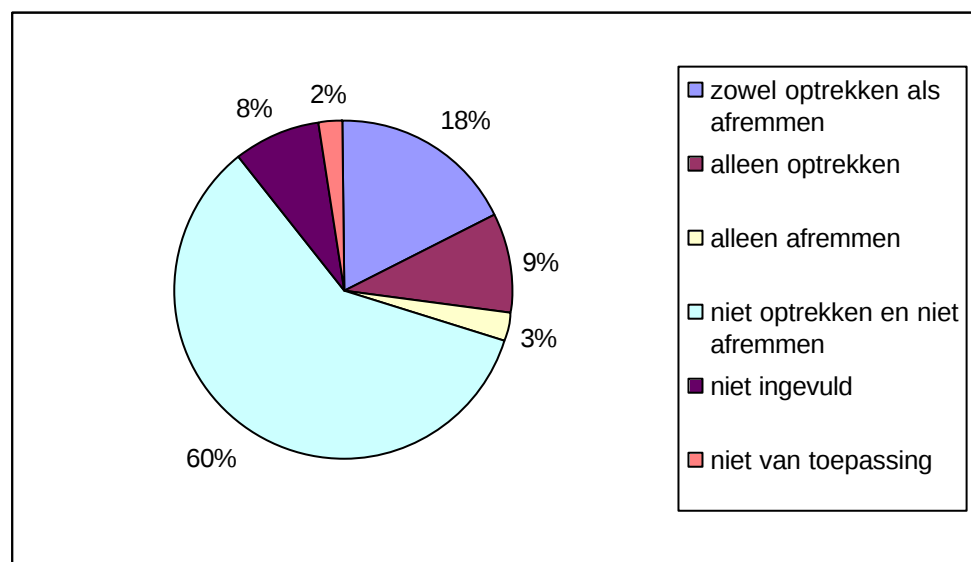
**Figuur 9: Het percentage spattingmeldingen over delen van de spoorbaan waar treinen optrekken en/of afremmen**

Figuur 9 toont dat 18% van de spattingmeldingen plaatsvond op die delen van de baan waar treinen zowel optrekken als afremmen, 9% op plaatsen waar treinen alleen optrekken en 3% op plaatsen waar ze alleen afremmen.

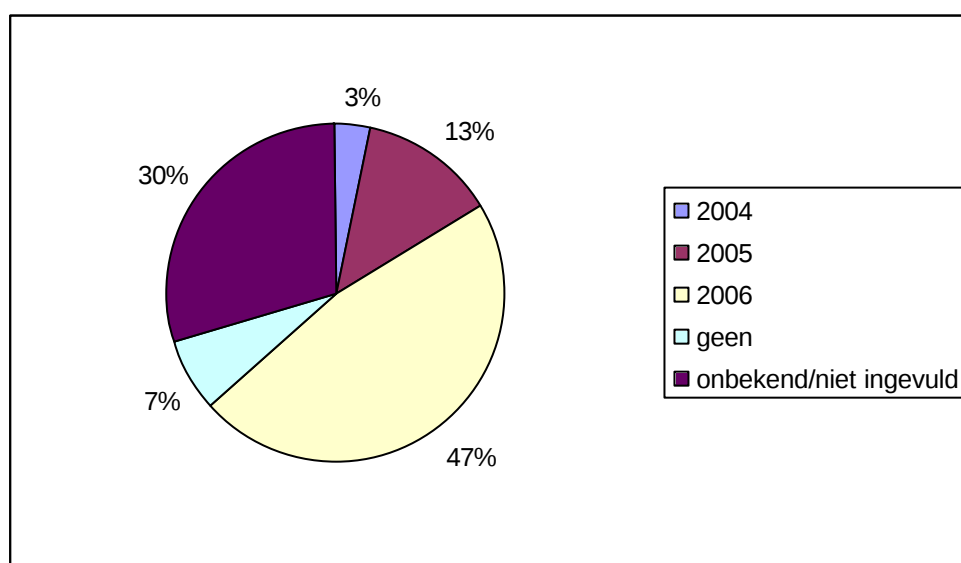
**Figuur 10: Jaar waarin het laatste baanonderhoud heeft plaatsgevonden in de 143 spattingmeldingen**

Figuur 10 laat zien dat in bijna de helft van de gevallen het laatste onderhoud heeft plaatsgevonden in 2006. Het is echter opvallend dat in 30% van de gevallen deze informatie niet werd gegeven.

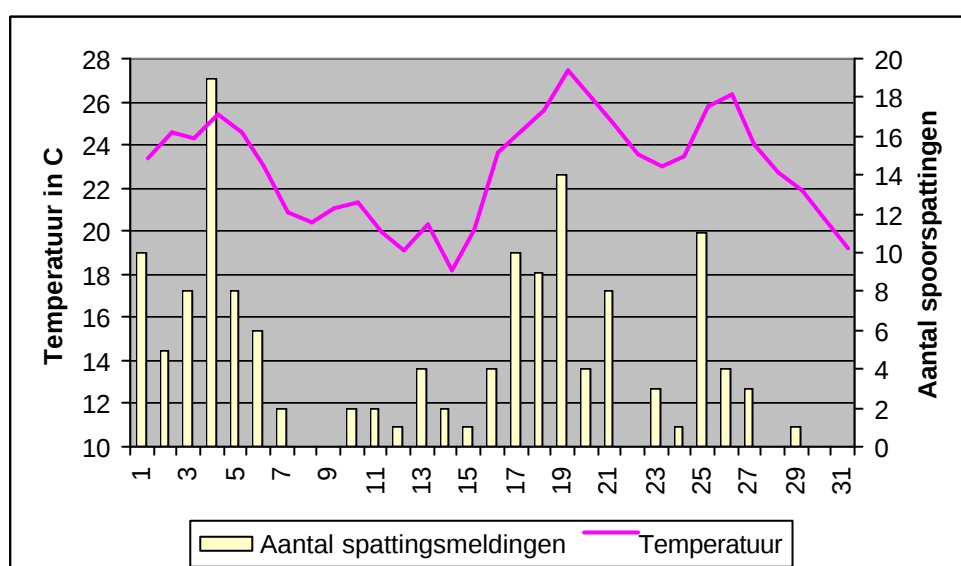
**Figuur 11: Het aantal spattingmeldingen en de gemiddelde temperatuur voor elke dag in juli 2006**

Figuur 11 laat zien dat het aantal spattingmeldingen toeneemt wanneer de temperatuur stijgt. Deze correlatie tussen de temperatuur en het aantal spattingen is significant (Pearson correlatie=0.66,  $p < 0.01$ ).

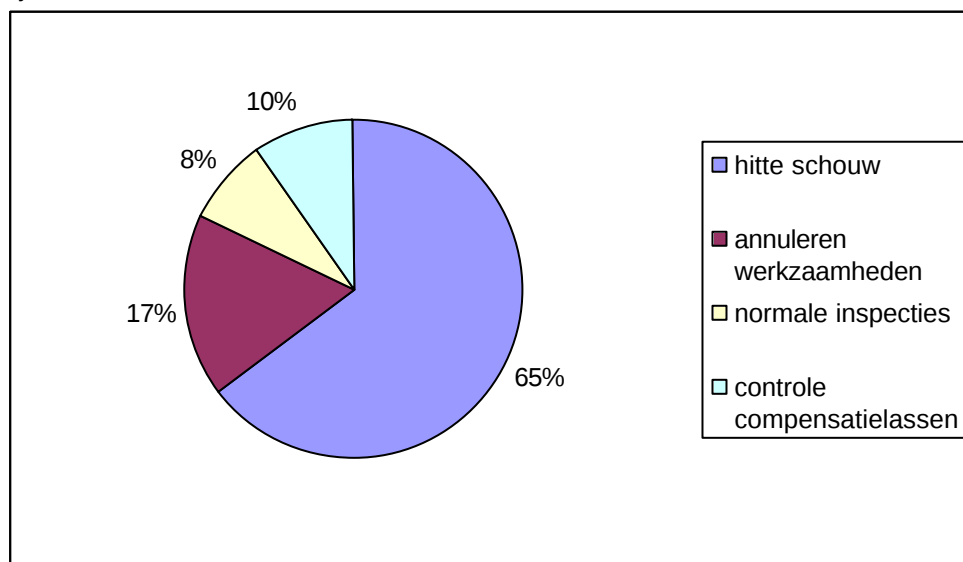
**Figuur 12: De voorzorgsmaatregelen bij warm weer genomen bij de 143 spattingmeldingen**

Figuur 12 laat zien dat de meest genomen voorzorgsmaatregelen bij warm weer extra inspecties (65%) waren. In een aantal meldingen was het werk aan de baan gestopt (17%) of waren de compensatielassen geïnspecteerd (10%).

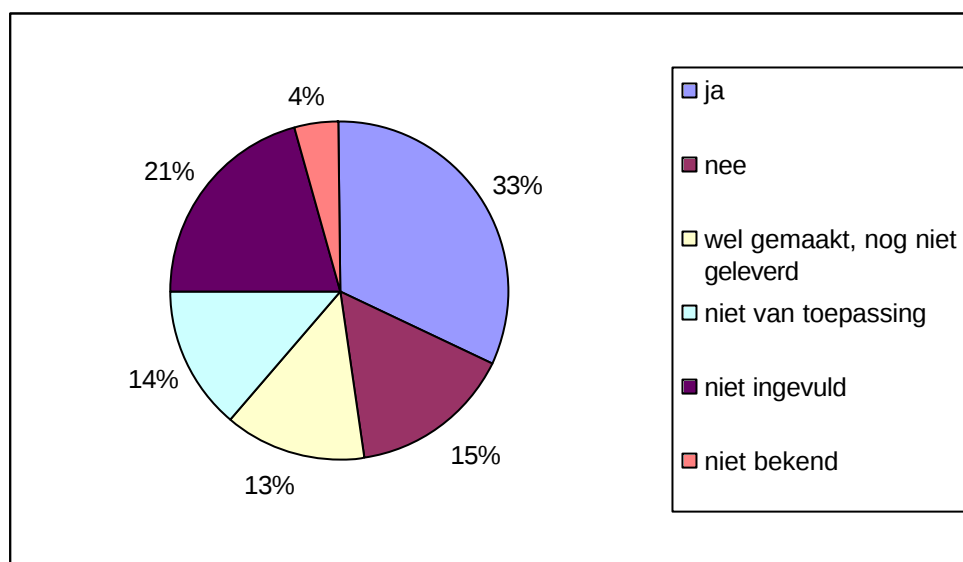
**Figuur 13: De beschikbaarheid van de inspectierapporten met betrekking tot de 143 spattingmeldingen**

Figuur 13 laat zien dat voor 33% van de spattingmeldingen inspectierapporten zijn gemaakt en ingeleverd bij ProRail. Voor 13% zijn wel inspectierapporten gemaakt maar niet aan ProRail geleverd. Voor de overige meldingen geldt dat geen inspectierapporten zijn opgesteld, ondervraagden niet wisten of ze die hadden opgesteld, geen antwoord werd gegeven of de vraag niet van toepassing werd geacht.

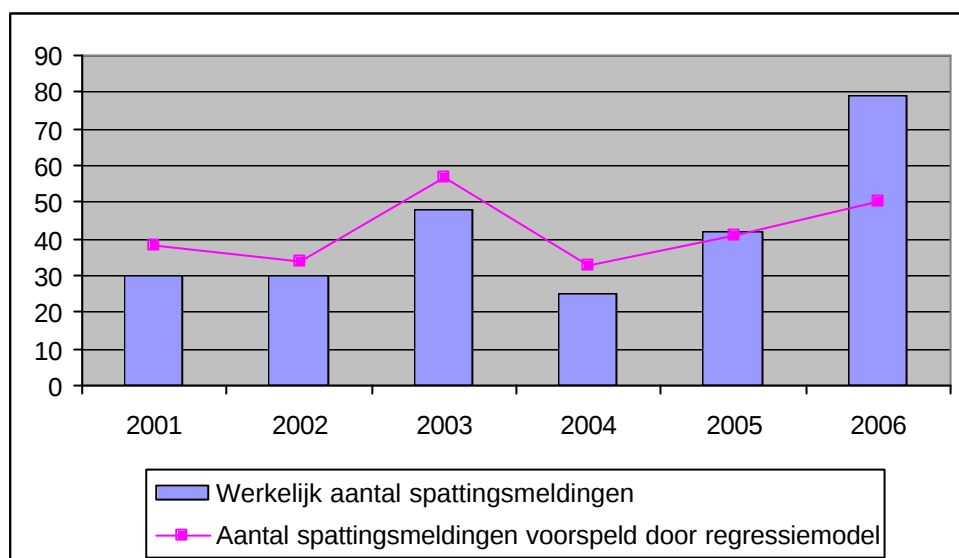
**Figuur 14: Het werkelijke en verwachte aantal spattingmeldingen per jaar**

De figuur laat zien dat het model redelijk accuraat is in het voorspellen van het aantal meldingen voor de jaren 2001-2005, maar dat in 2006 het actuele aantal spattingmeldingen veel hoger is dan voorspeld door het regressiemodel<sup>8</sup>.

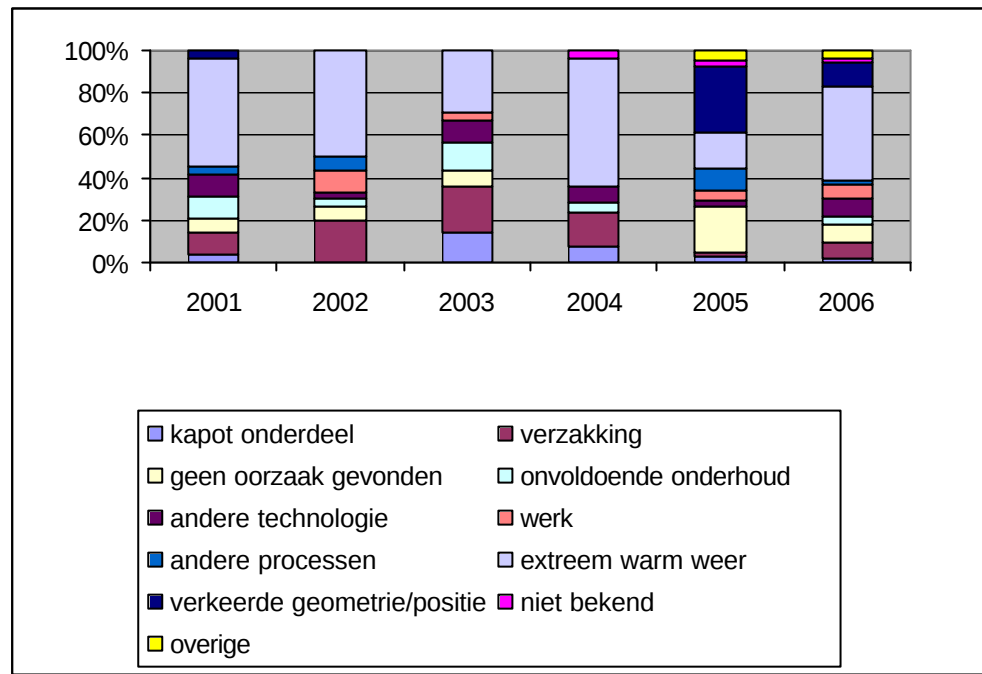
**Figuur 15: Oorzaakcodes voor spattingmeldingen in 2001-2006**

Figuur 22 toont geen opmerkelijke trends in de oorzaakcodes. Met uitzondering van het jaar 2005, is "extreem warm weer" de meest algemene oorzaakcode in elk jaar, met inbegrip van 2006. Deze oorzaakcode is echter heel algemeen en geeft geen specifieke oorzaken van de spoorspattingen. De enige meer specifieke trend is het relatief hoge aantal meldingen in de laatste twee jaar waarvan gezegd werd dat ze te wijten waren aan verkeerde geometrie van de positie van de baan.

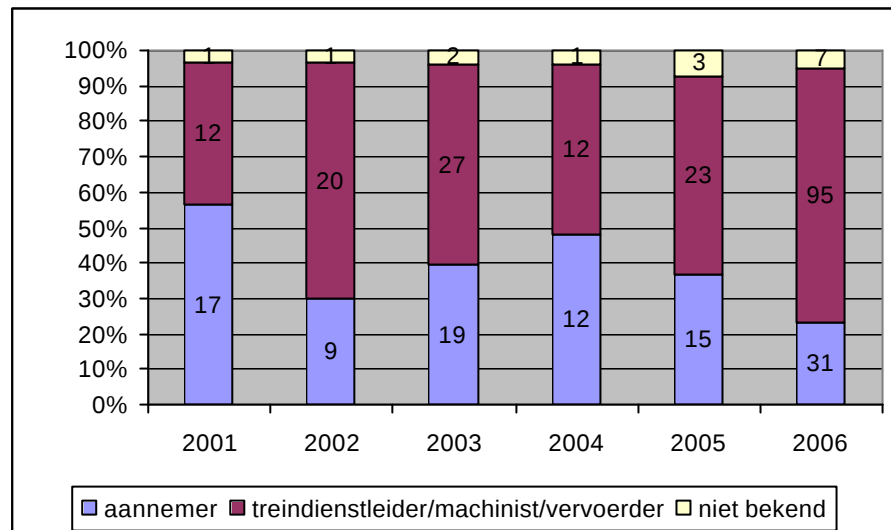
**Figuur 16: Melder van spattingmeldingen in 2001-2006.**

Figuur 16 laat zien dat de meeste spattingmeldingen gedaan zijn door een treindienstleider, machinist of vervoerder en niet door een aannemer. Na 2004 is er een afname in de omvang van meldingen gedaan door de aannemer. Dit kan erop beduiden dat spattingmeldingen ernstiger van aard zijn geworden.
