**UITSPRAAK** van de Raad voor de Scheepvaart inzake de scheepsramp op 10 juni 2006 waarbij het Nederlandse vissersvaartuig “Wilhelmina” HD 147, tijdens hijswerkzaamheden kapseisde en zonk, waardoor één opvarende omkwam.

Betrokkene: schipper W. de Vreugd

Op 10 juni 2006 heeft het Nederlandse vissersvaartuig “Wilhelmina” HD 147 hijswerkzaamheden op zee verricht waarbij het schip kapseisde en zonk, waardoor één opvarende omkwam.

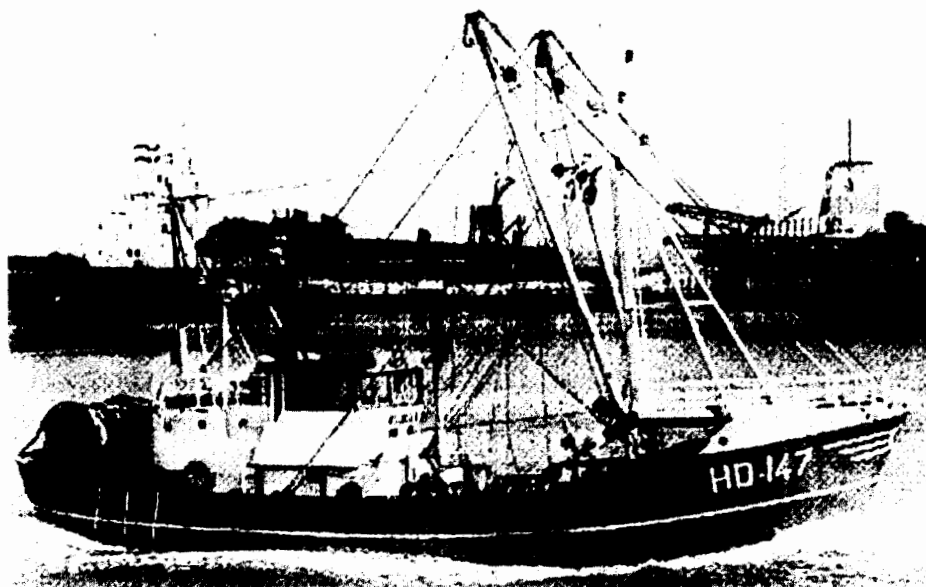
Oneigenlijk gebruik van het schip, onvoldoende kennis van de uit te voeren werkzaamheden en het hierbij te gebruiken materiaal, en het verkeerd interpreteren van de stabiliteit liggen ten grondslag aan deze ramp.
