# **Overzicht opvolging aanbevelingen**

## **2005 en 2006**

**Onderzoeksraad voor Veiligheid**  
**22 juni 2007**

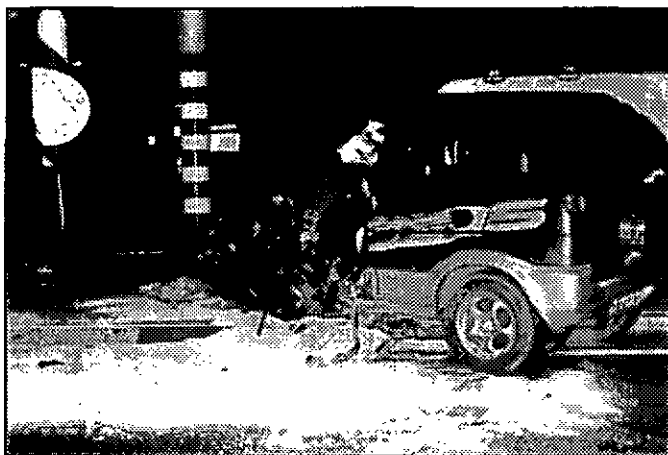
Op de foto hiernaast is te zien dat de auto ongeveer met het midden van de linkerflank tegen de handwijzerpaal terecht is gekomen.

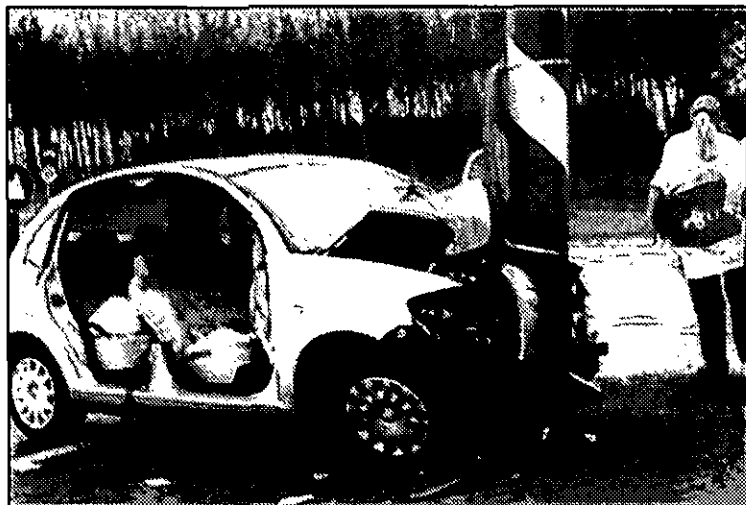
De foto hiernaast toont de schade aan en eindpositie van de auto. Opgemerkt kan worden dat de beide rechterportieren en de middenstijl verwijderd zijn in het kader van de hulpverlening aan het slachtoffer.

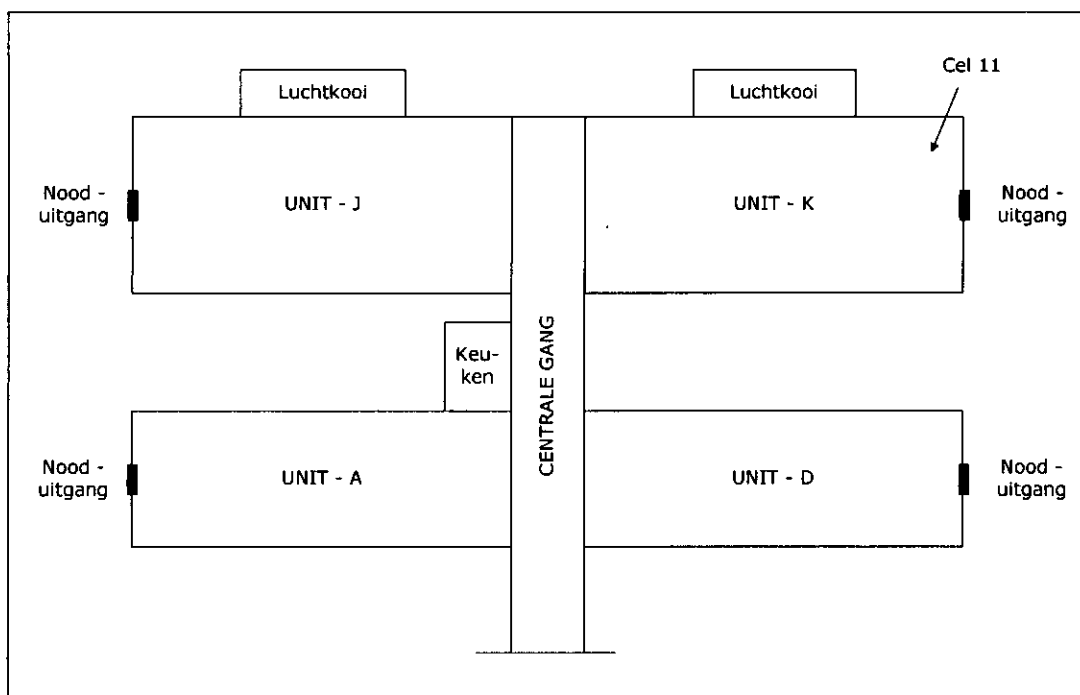
### Schets vleugels J, K, D en A (niet op schaal)

De brand in 'vleugel K' van het cellencomplex heeft zich buitengewoon snel ontwikkeld. Op het moment dat gealarmeerde bewaarders aankwamen in vleugel K, zagen zij rook tussen de kieren van de deur van cel 11 doorkomen. De bewoner van deze cel is daarop onmiddellijk bevrijd. Na het openen van de deur heeft de rook zich in een tijdsbestek van één minuut over de vijftig meter lange gang van de K-vleugel verspreid. Gezien de levensbedreigende omstandigheden in de met rook gevulde ruimte, was het voor de bewaarders onmogelijk alle ingesloten te bevrijden.

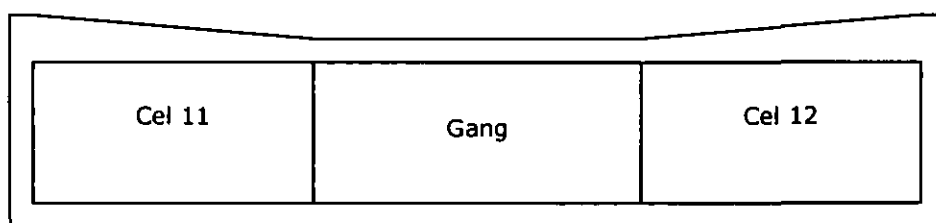
**Schets doorsnede vleugel K  
(niet op schaal)**

- 1) De constructie van de K-vleugel heeft een inpannige luchtstroming mogelijk gemaakt die de snelle rookverspreiding wellicht heeft bevorderd. Het gebouw bestaat uit stalen zeecontainers die

- 2) De containers zelf bevatten dubbele ramen, gevat in een kunststof frame. Naar het zich laat aanzien is deze raamconstructie onvoldoende bestand tegen hitte. Na het openen van de cel heeft het opblaaien van de brand een temperatuurstijging teweeggebracht, die de raamconstructie mogelijk heeft doen bezwijken. In dat geval kon de overdruk in de schilruimte zich, via de brandende cel en de opengemaakte deur, in de gang van de K-vleugel ontladen. Dit kan de plotselinge luchtstroom verklaren die grote hoeveelheden rook door de gang voerde.
