RAPPORT VAN BEVINDINGEN

BESTUURLIJK ONDERZOEK ONGEVAL 1 APRIL 2003

DSM – MELAMINEFABRIEK-2 GELEEN

4 december 2003

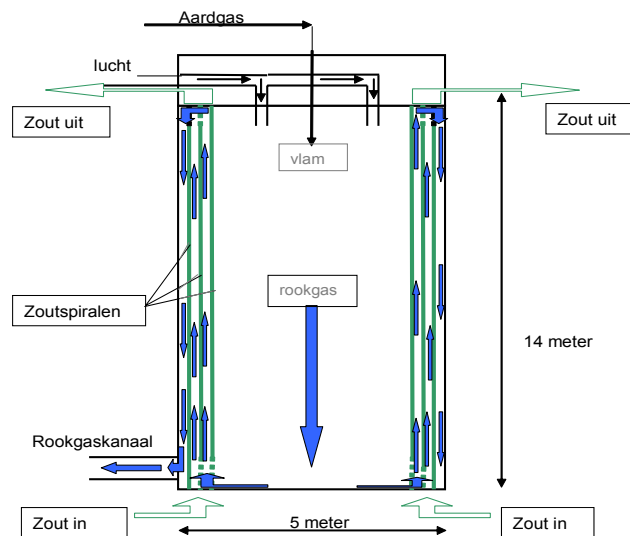
Oven Melaminefabriek;
totale hoogte 25 meter (inclusief onderstel)

Door de explosie is de oven beschadigd aan het deksel en de bodem. Bovendien is een deel van de rookgasafvoer en de luchtvoorverhitter (LUVO) losgerukt en op de peilvloer terechtgekomen. Doordat de oven aan de rand van de fabriek is gelegen, is er geen schade aan andere delen van de fabriek opgetreden.

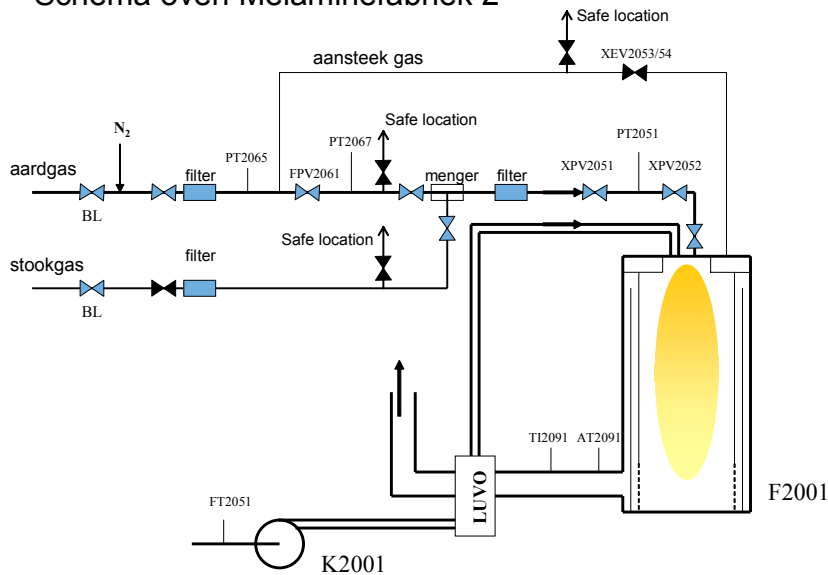
Schema oven Melaminefabriek 2

1. het reinigen van twee filters, één in de gastoevoerleiding (geplaatst vóór de regelklep FPV 2061, zie bijgevoegd schema oven Melaminefabriek 2) en één na de menger voor aardgas en stookgas; hiervoor werd de toevoer van aardgas naar de oven tijdelijk afgesloten;
2. het herstellen van een lekkage aan het deksel aan de bovenzijde van de oven (zie bijgevoegde tekening oven Melaminefabriek); hiertoe werd de toevoer van verbrandingslucht naar de oven tijdelijk gestopt (ventilator uit).

Ten behoeve van het veilig uitvoeren van de werkzaamheden aan de aardgasleiding was een deel van de leiding geïnertiseerd met stikstof (tussen de afsluiter aangeduid direct vóór het eerste filter en de afsluiters XPV 2051/2052). In verband met het inertiseren waren de afsluiters XPV 2051/2052 en de regelklep FPV 2061 overbrugd, dat wil zeggen in open stand vergrendelt.

Na het reinigen van de filters is in de voorbereiding van het weer in bedrijf stellen van de oven door het openen van de battery limit afsluiter (aangeduid met “BL”) een hoeveelheid aardgas aan de oven toegevoerd, met als doel de aanwezige stikstof via de hoofdbrander te verdringen (spoelen van de leiding). Kort daarna is de verbrandingsluchtventilator van de oven ter plaatse handmatig gestart, waarna zich enkele seconden later een explosie voerdeed in de oven.

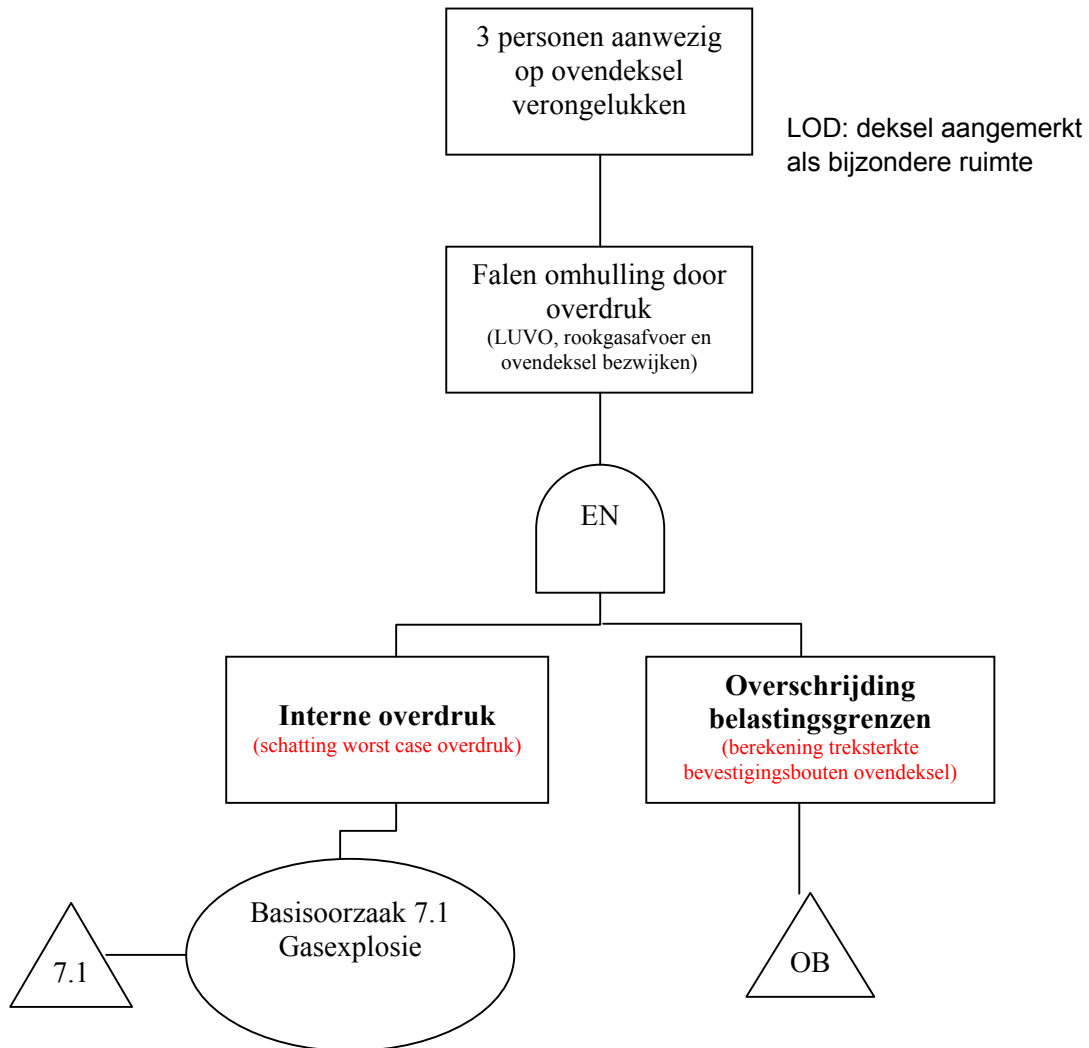
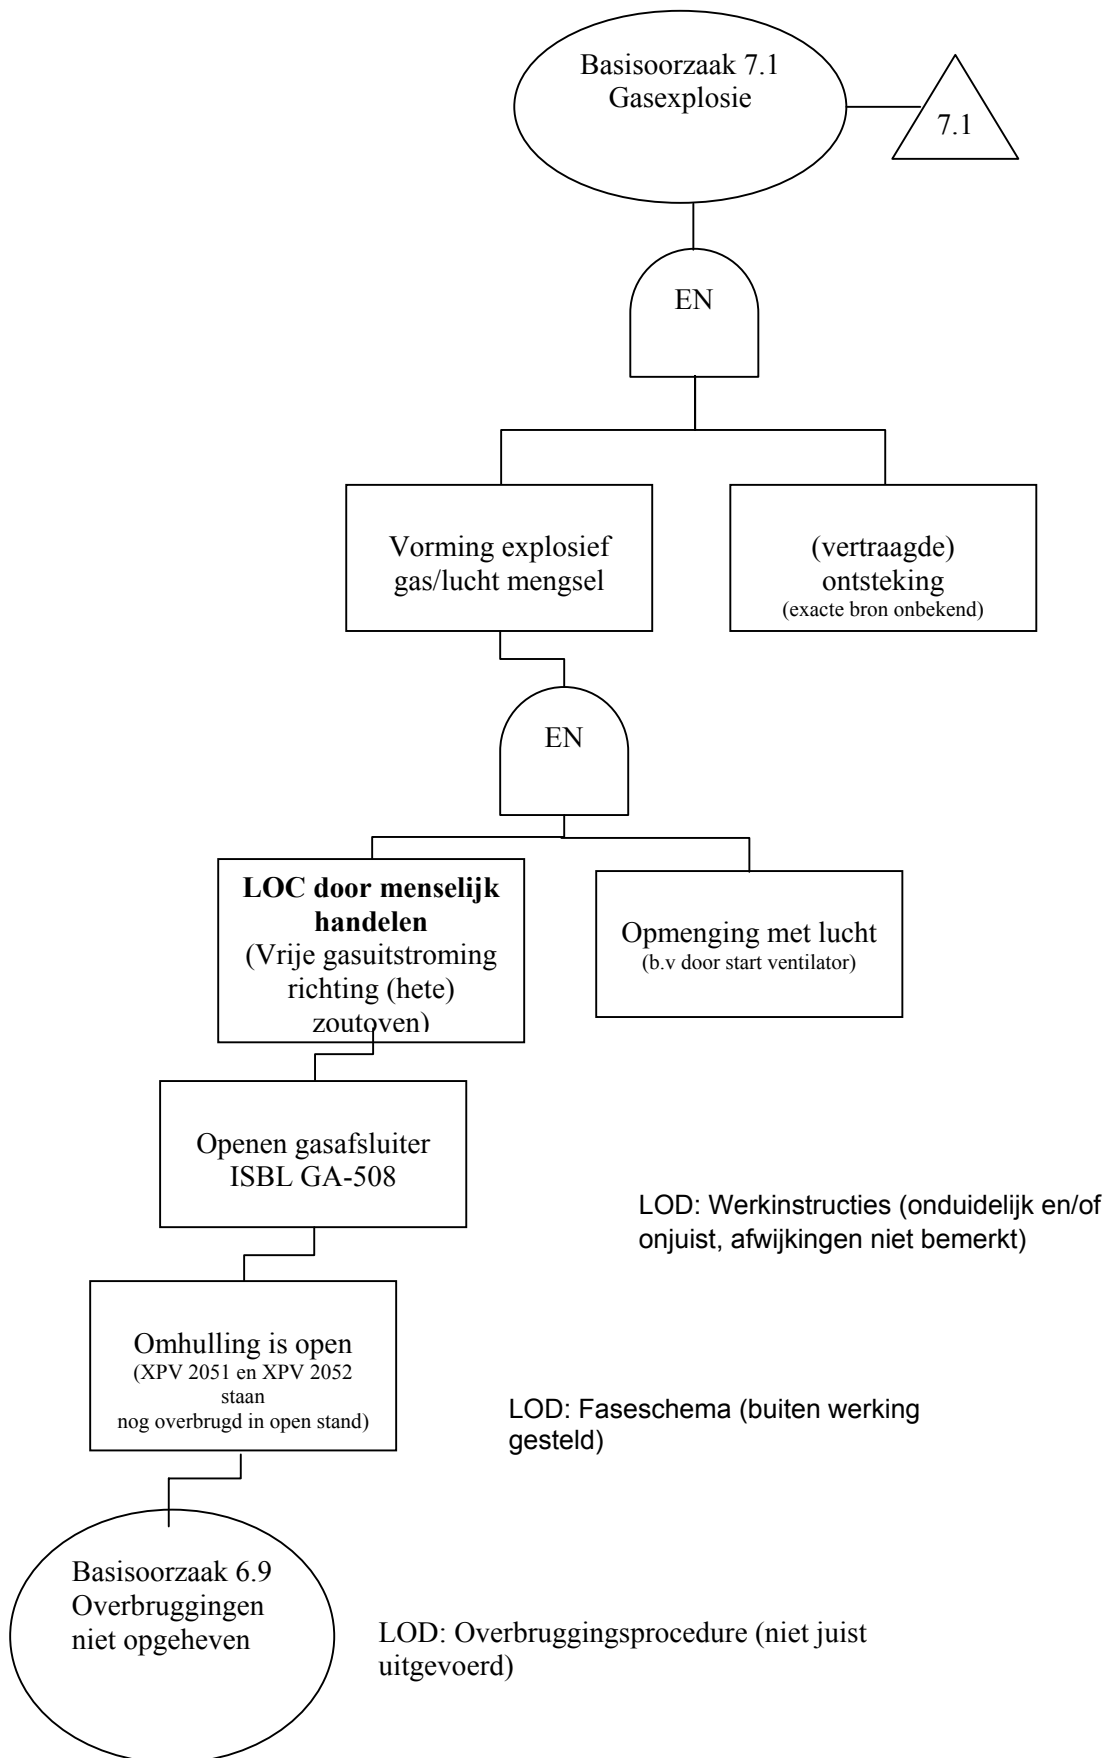
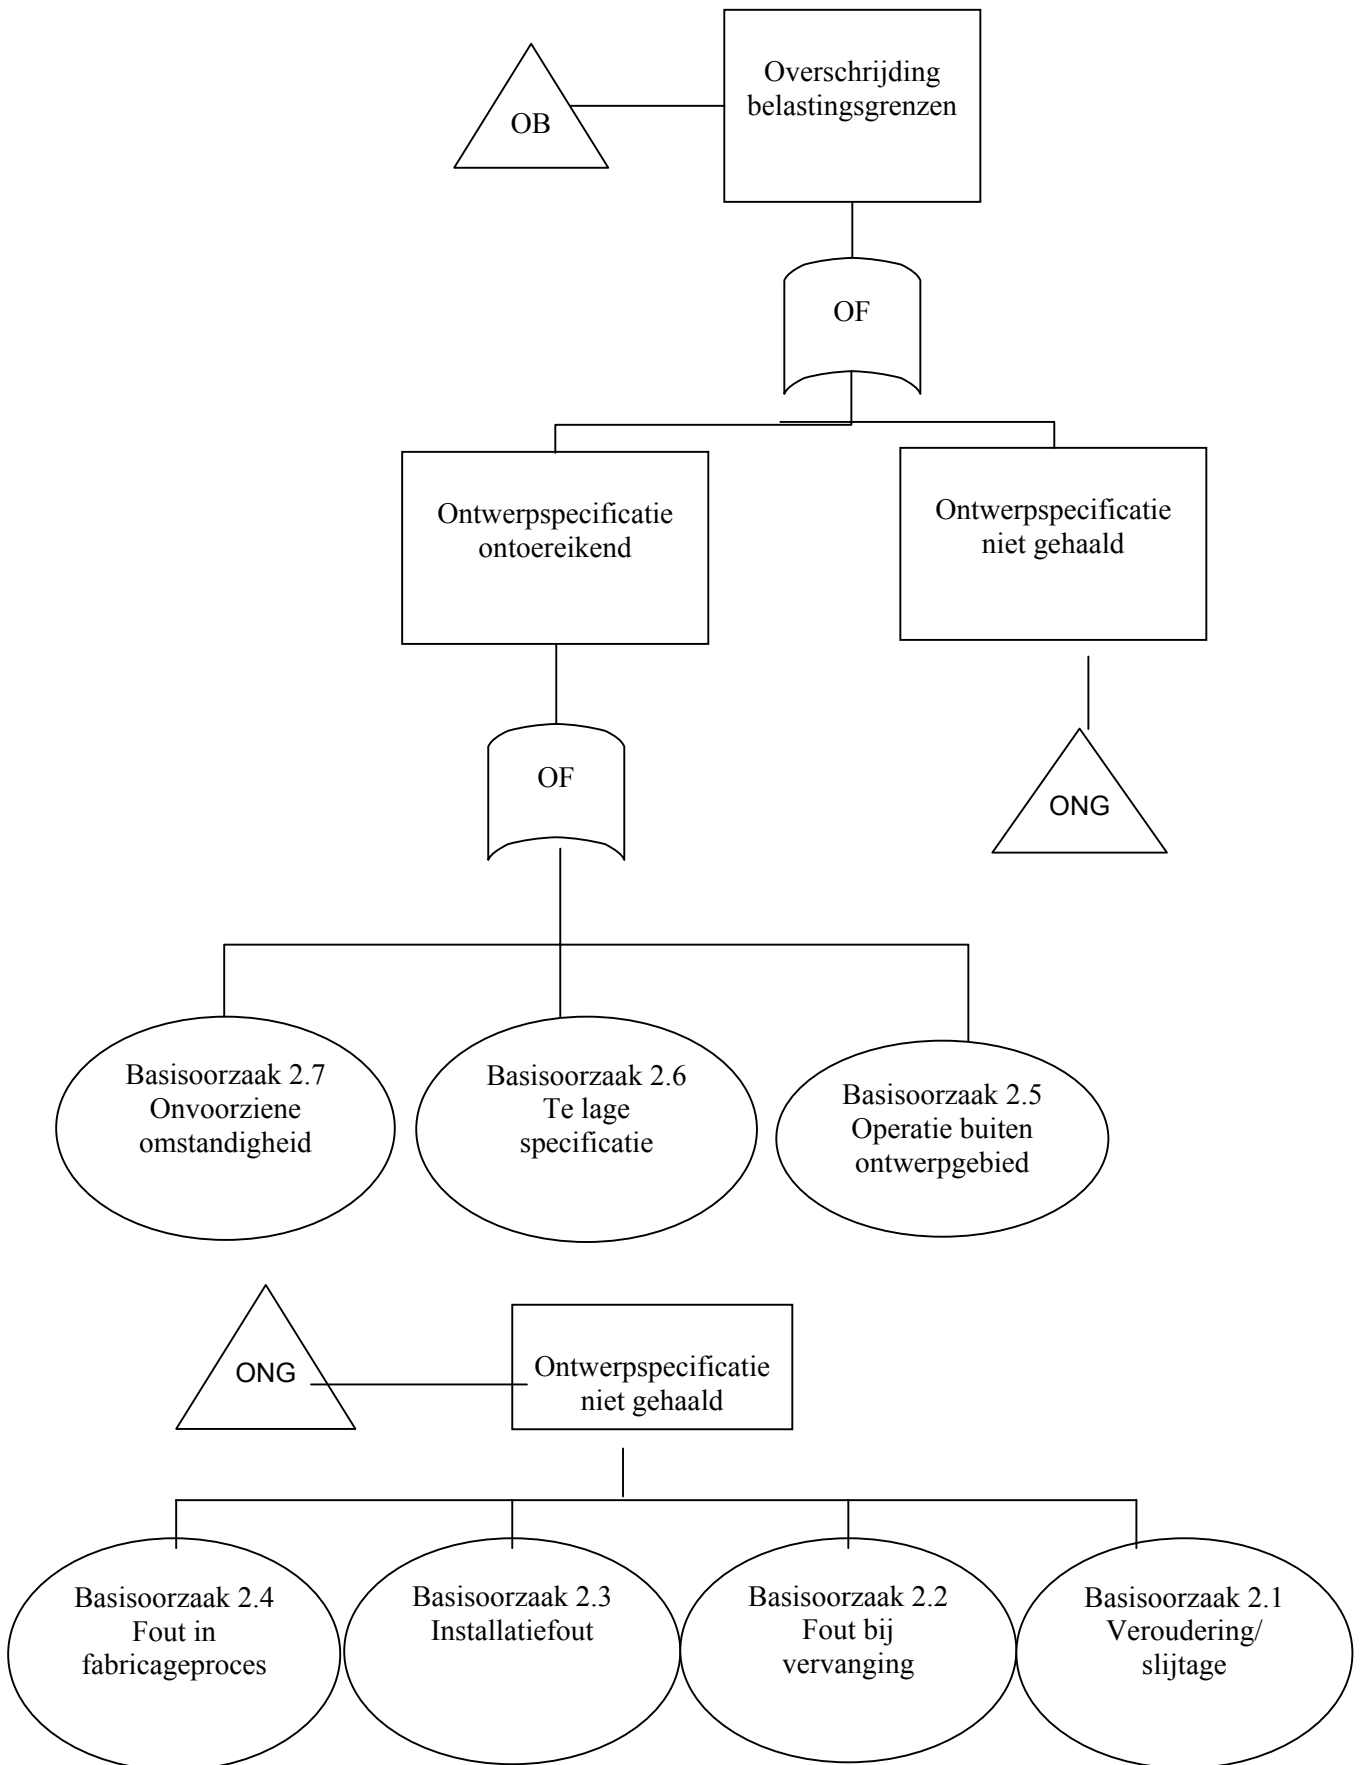
Schema gebeurtenissenboom:

Op basis van de beschrijving van de ongevaltoedracht is getracht de volgorde van gebeurtenissen te vertalen in (een samenstel) van basisoorzaken (foutenboom), via het Loss of Containment (LOC) naar de vervolgebeurtenissen (effectenboom). Hiertoe is een gebeurtenissenboom opgebouwd waarmee het ongeval zo concreet mogelijk beschreven wordt, maar waarbij tevens zo goed mogelijk aansluiting is gezocht bij de termen zoals gehanteerd in de generieke foutenbomen en effectenboom uit CPR 20 (RIB: Rapport Informatie-Eisen BRZO '99). Voordeel van een dergelijke presentatie is dat de plaats en functie van de aanwezige LOD's schematisch kunnen worden weergegeven en relevante (nadere) aandachtspunten voor het verdere onderzoek inzichtelijk worden gemaakt. Voor de duidelijkheid dient opgemerkt te worden dat als definitie voor 'het containment' het ingeblokke aardgasleidingstuk vanaf BL-afsluiter GA-508 tot aan XPV's 2051 en 2052 is aangenomen, zodat het Loss of Containment bestaat uit het ongewenst uitstromen van aardgas vanuit dit stuk aardgasleiding richting zoutoven. De presentatie van de achtereenvolgende gebeurtenissen in de tijd is dan als volgt:

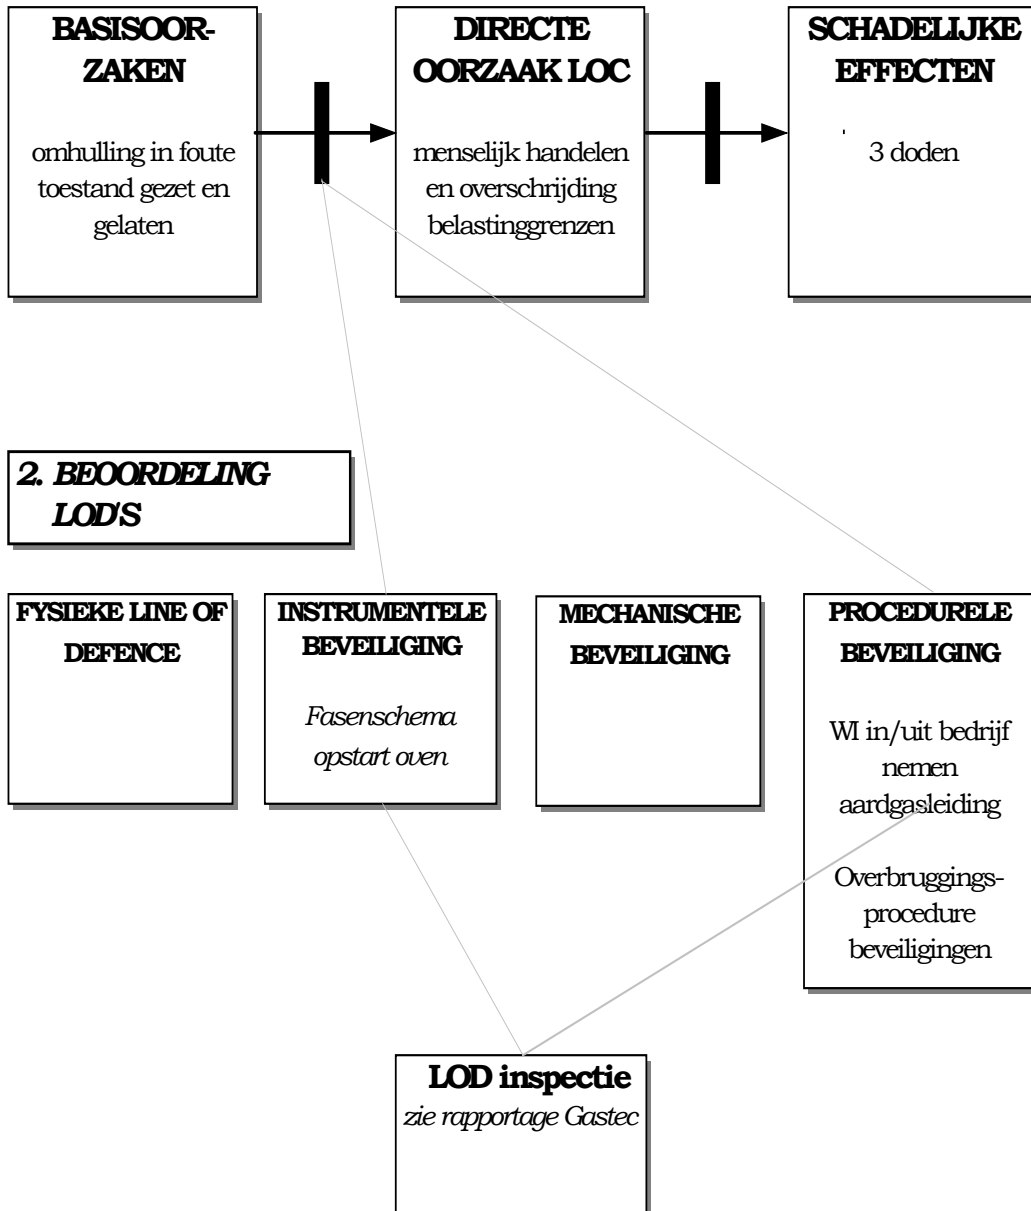
Schema 4: vastgesteld ongevalsscenario

Uit de gebeurtenissenboom en de beschrijving van het ongevalscenario is af te leiden dat de directe oorzaak van het LOC (uitstroom gas uit aardgascircuit) menselijk handelen betreft. Dit heeft zowel betrekking op het menselijk handelen ten tijde van de uitvoering van het verzoek om plaatsen van de overbrugging, als bij de uiteindelijke uitvoering van de werkzaamheden rondom het in bedrijf nemen van de aardgasleiding en starten van de oven. Om zeker te stellen dat er geen andere directe oorzaak aan het ongeval ten grondslag kan liggen, heeft onderzoek plaatsgevonden om uit te sluiten dat hier een andere directe oorzaak, zoals onderscheiden in de BRZO-regelgeving, mogelijk dan wel waarschijnlijk is. Hiertoe heeft kort na het ongeval, op 9 april 2003, door de Arbeidsinspectie i.s.m. de Technische Recherche een expert opinion onderzoek plaatsgevonden t.a.v. de mogelijke directe oorzaken welke geleid (kunnen) hebben tot de explosie.

- De directe oorzaken “Menselijk handelen” en “Foutieve onderdelen” zijn in de onderhavige situatie van toepassing;
- De directe oorzaken “Corrosie”, “Erosie”, “Impact”, “Externe Belasting”, “Trillingen”, “Hoge- en Lage Temperatuur” en “Hoge- en Lage Druk”, zijn in de onderhavige situatie niet van toepassing;
- Stookgas is in de onderhavige situatie niet in de oven terecht gekomen; het betreft hier alleen aardgas.
