Nr. 26

Uitspraak van de Raad voor de Scheepvaart inzake de stranding op een zeewering van de Nederlandse niet-zelfvarend werkponon "MB 101", ten anker liggend voor de kust van Sea Palling, Norfolk, Engeland, als gevolg van het breken van een ankerkabel.

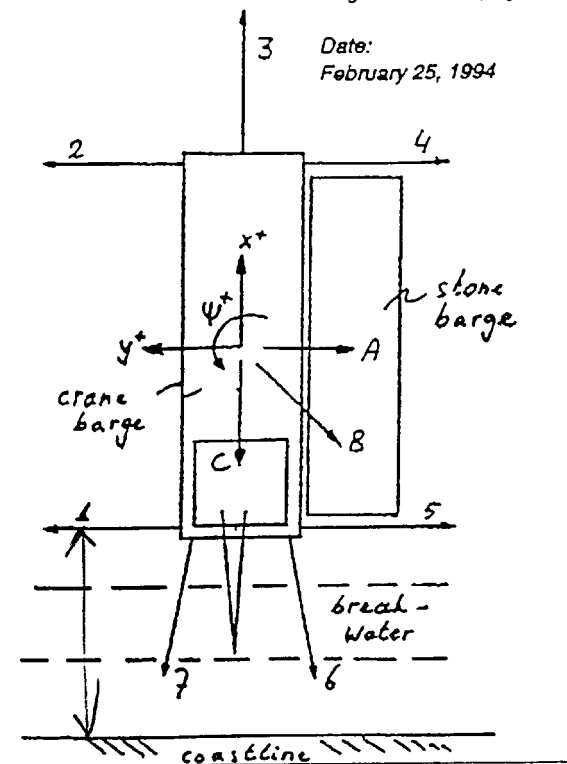
De tekening toont de verankering van de "MB 101" tijdens het werken aan de zeewering. De rock barge ligt langs zij de "MB 101". Boskalis Zinkcon, de eigenaar van de "MB 101", heeft een ankerprotocol op schrift gesteld, waarin de maximaal toelaatbare waarden van de spankrachten op de ankerdraden en de maximale golfhoogte zijn vastgelegd. Deze waarden luiden:

1. Een maximale spankracht op de ankerdraden 1 en 2 van 40 Mton.
2. Een maximale spankracht op de ankerdraad 5 van 30 Mton.
3. Een maximale golfhoogte van 1½ meter.

Zodra de "rock barge" losgekoppeld is, zullen de spankrachten op voornoemde draden afnemen. Worden de maximale spankrachten wederom bereikt dan dient de "MB 101" in stormpositie gebracht te worden. De "MB 101" wordt dan ongeveer 100 meter van de zeewering verwijderd door de stormankerdraad 3 in te hieuwen. De boegankers laat men slippen en worden met de kraan naar binnen gehaald, terwijl de andere ankerdraden zodanig gevierd worden dat de ponton *alleen* in de stormankerdraad 3 komt te liggen.
