## Nr. 20

UITSPRAAK van de Raad voor de Scheepvaart inzake het aan de grond raken ter hoogte van Lake Timsah (Suezkanaal) van het onder loods-aanwijzing varende Nederlandse containerschip "Nedlloyd Honshu".

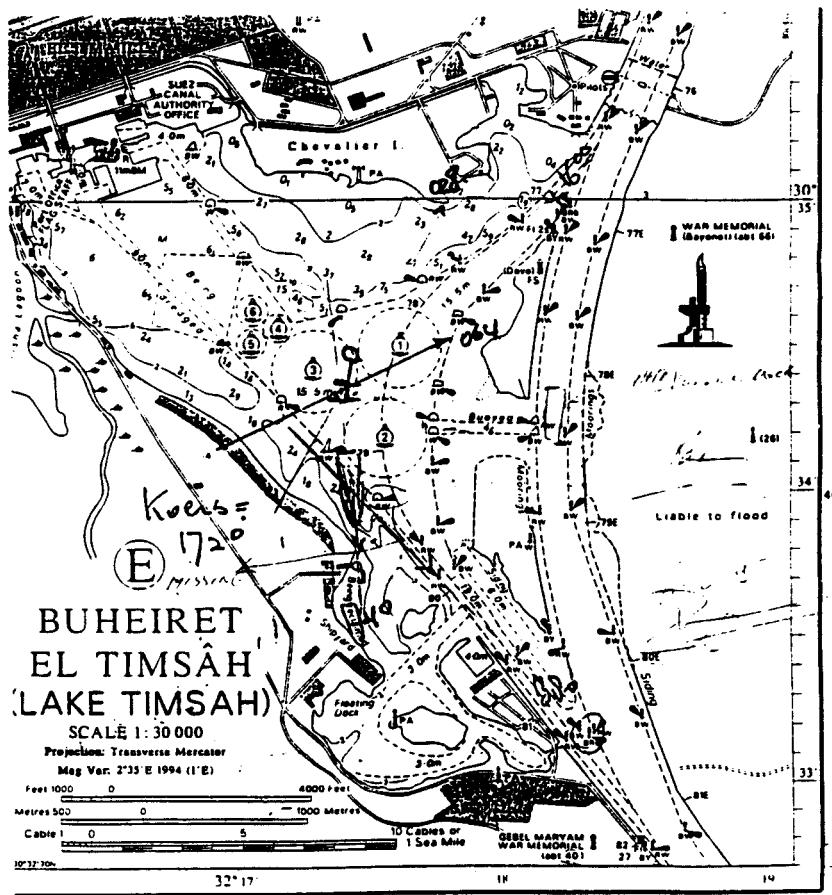
Bij het rondpeilen bleek het schip negen meter in de modder vast te zitten. Vrij snel na het aan de grond lopen kwamen de autoriteiten en de Canal Salvage Manager aan boord.

Na sleeppogingen, ballasten en ontballasten, overpompen en lossen van brandstof, overslaan van containers en het gebruik maken van een bergingspomp is de "Nedlloyd Honshu" op 31 maart 1995 om 03.58 uur gecontroleerd vlotgetrokken.
