Nr. 27

Uitspraak van de Raad voor de Scheepvaart inzake de aanvaring van het Britse vissersvaartuig "Larissa" FD 141 met de Maltezer bulkcarrier "Hero".

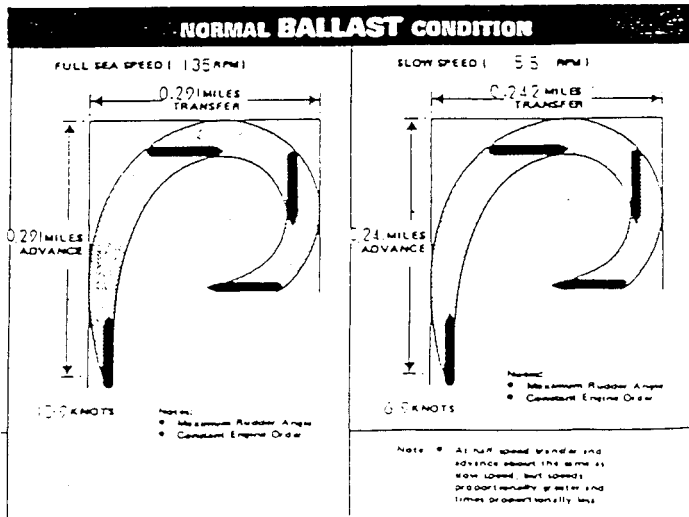
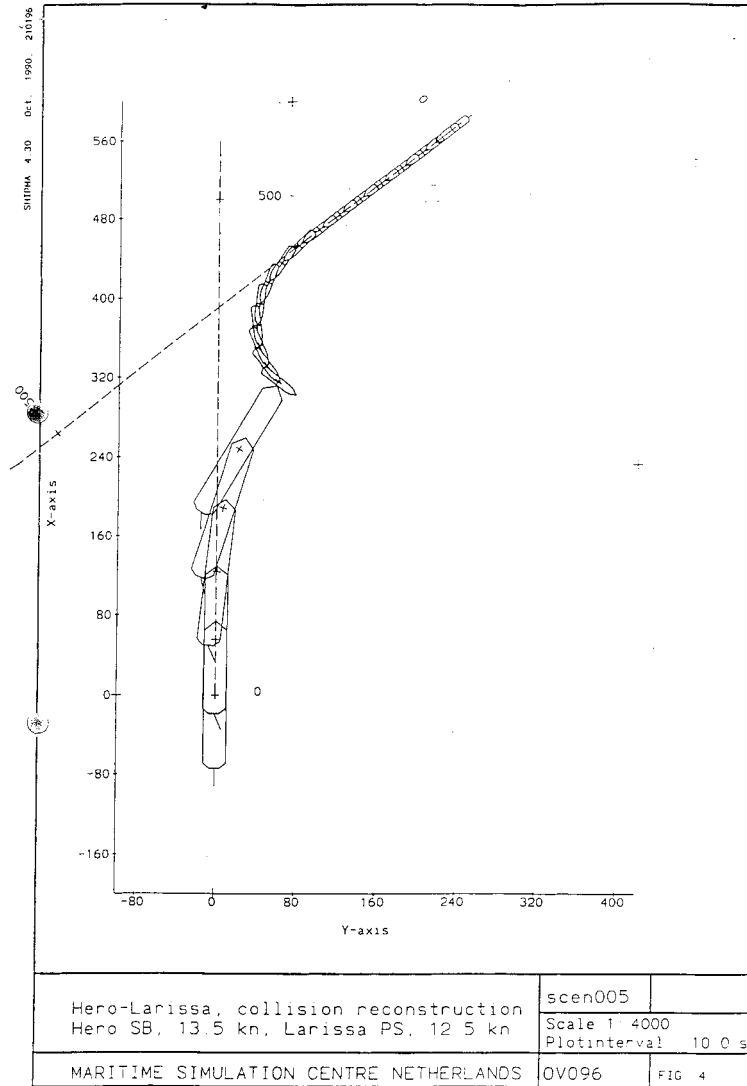
TURNING DIAGRAMS

(Range of advance and transfer while making a turn to port or starboard and distance would apply when making a turn to port)
