Nr. 22

UITSPRAAK van de Raad voor de Scheepvaart inzake het ongeval op het Nederlandse tankschip "Jo Lønn", ten anker liggend op het Gatun Lake in het Panamakanaal, waarbij tijdens het beproeven van de stuurboordreddingboot, bij het afvieren, de achterste haak te vroeg werd ontkoppeld en de boot vanaf vijf meter hoogte verticaal te water is gevallen.

Op 18 oktober 1995 is op het Nederlandse tankschip "Jo Lønn", ten anker liggend op het Gatun Lake in het Panamakanaal, tijdens het beproeven van de stuurboordreddingboot, bij het afvieren, de achterste haak te vroeg ontkoppeld en is de boot van vijf meter hoogte verticaal te water gevallen.

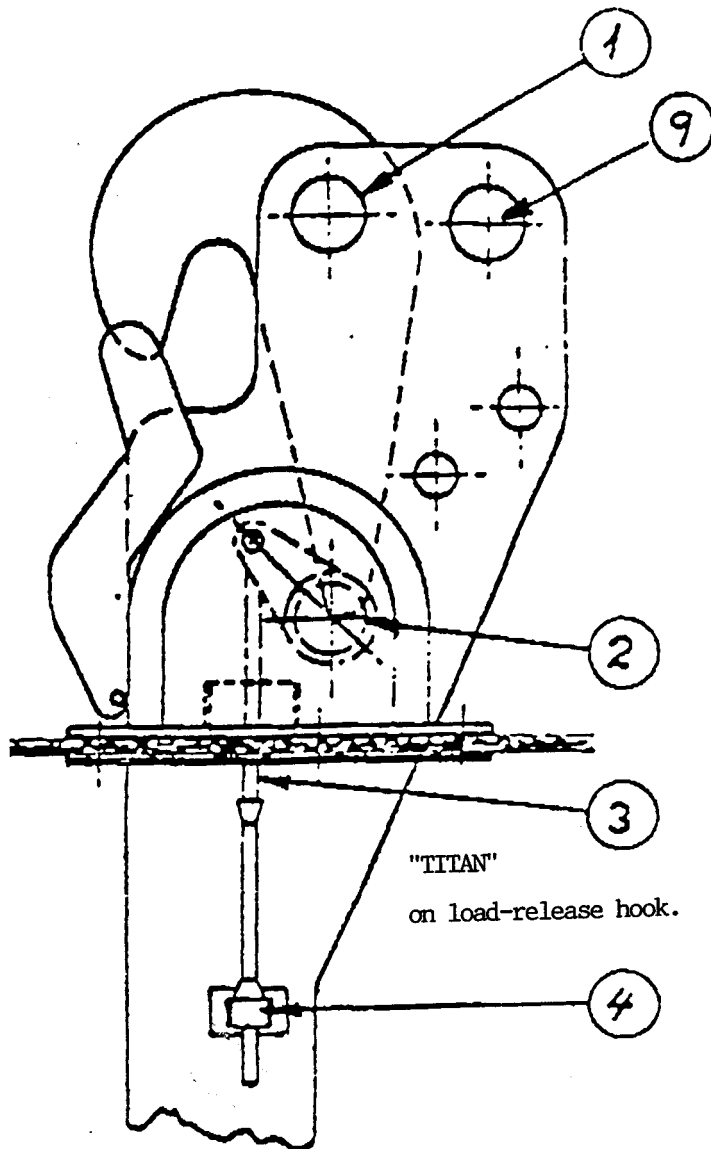
Toen de davits in hun uiterste stand belandden kwam de reddingboot met zijn volle gewicht, met een schok, in de sloepslopers te hangen. Op dat moment pikte de achterste haak uit en kwam de reddingboot met zijn volle gewicht in de voorste haak te hangen. Door de schok en het gewicht van de reddingboot scheurde de gehele voorste ophangconstructie door het voordek en de voorsteven van de reddingboot heen en kwam de haak in het verlengde van de kiel te staan. Door het voorwaartse slingeren van de reddingboot ontkoppelde de haak en viel de reddingboot ongeveer 5 meter verticaal naar beneden in het water. De reddingboot kon door middel van de vanglijn langs zij de "Jo Lønn" worden getrokken en onmiddellijk werd onderzocht of het ongeval letsel aan de bemanning van de reddingboot tot gevolg had gehad.

De reddingboot werd in Tampa aan de wal gegeven, gerepareerd en op 1 november 1995 aan een test onderworpen onder toezicht van het klassebureau "Det Norske Veritas", goed bevonden en te Houston teruggeplaatst aan boord van de "Jo Lønn". Door de Nederlandse Scheepvaartinspectie werd op 10 november 1995 toestemming verleend om de twee 25 persoons reddingvloten van boord te laten halen.
