## Nr. 21

UITSPRAAK van de Raad voor de Scheepvaart inzake het verdaagd raken op een ondiepte van het Nederlandse passagiersschip "Noordam", op de rede van Playa del Carmen, Mexico, waarbij schade aan het schip ontstond.

Betrokkene: derde stuurman J.F.A. Hendriks

Op 20 november 1997 is het Nederlandse passagiersschip "Noordam", op de rede van Playa del Carmen, Mexico, verdaagd op een ondiepte, waarbij schade aan het schip ontstond.

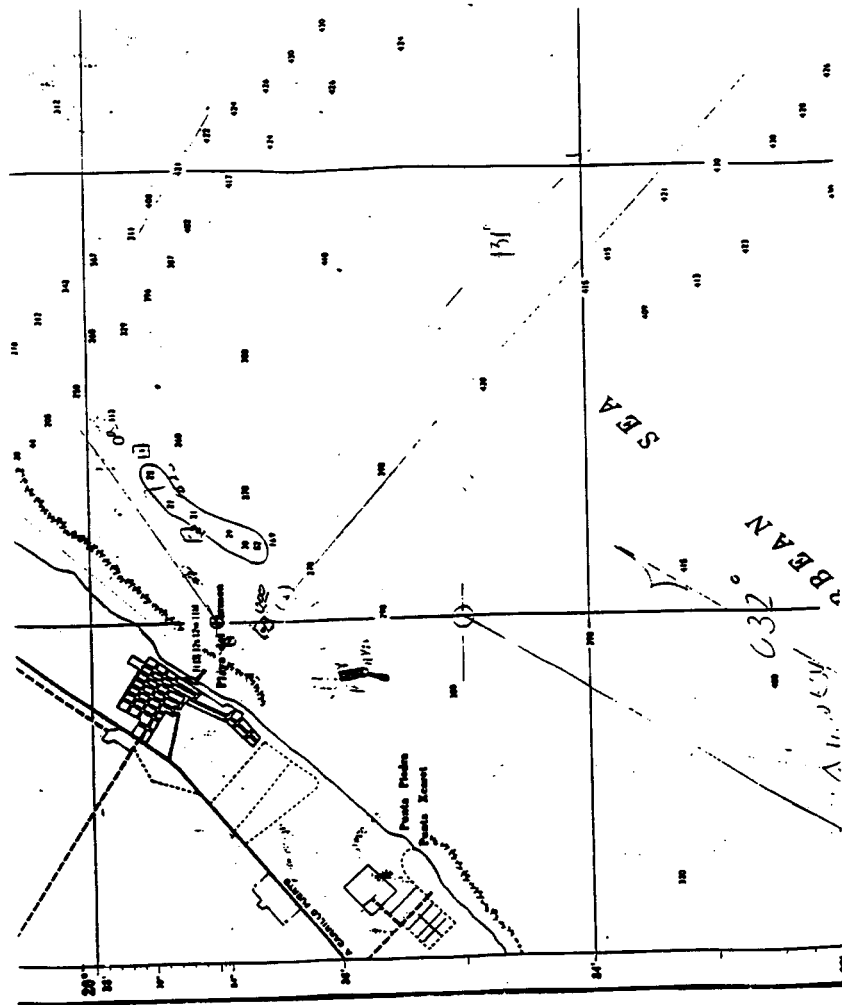
bakboordschroef waren twee bladen beschadigd. Tevens werd geconstateerd dat stuurboordschroefas vernieuwd diende te worden. Tijdens de dokperiode werden deze schades, die als aanzienlijk beschouwd mogen worden, hersteld.

Door het opzoeken van wat rustiger water om zijn passagiers zo veilig mogelijk te ontschepen heeft de kapitein zijn schip in een zodanige positie gemanoeuvreed dat de "Noordam" met het achterschip op het rif stootte.

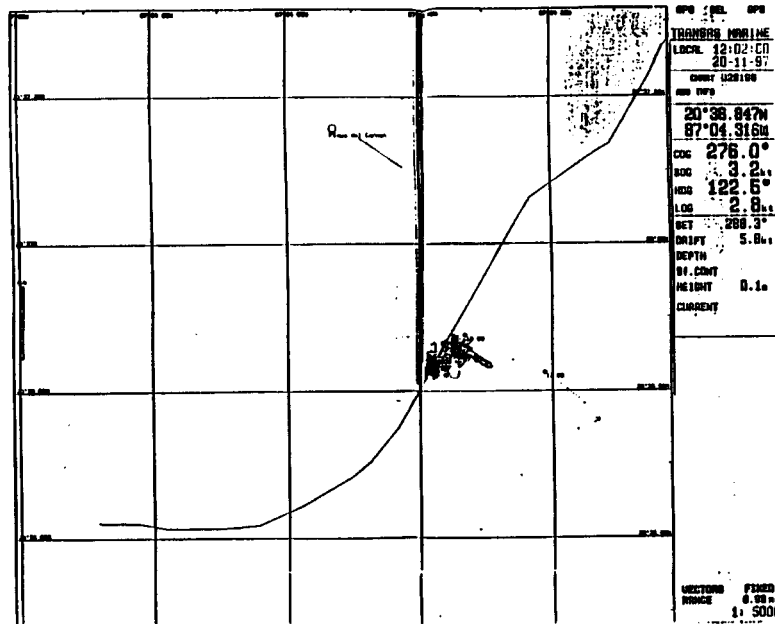
Buiten dat deze afstand, gezien de onnauwkeurige weergave van het rif in de kaart omstreken is, heeft elke radar een calibratiecorrectie welke enkele tientallen meters kan bedragen. Deze correctie is aan boord veelal niet bekend. Ook aan boord van de "Noordam" was men niet op de hoogte van deze correctie.

Het schip had om 12.00 uur een achterwaartse beweging. De derde stuurman zag dat aan de logaanwijzing en heeft deze achterwaartse beweging aan de kapitein meegedeeld.
