Nr. 22

UITSPRAAK van de Raad voor de Scheepvaart inzake het verdaagd raken op een ondiepte van het Nederlandse passagiersschip "Noordam", op de rede van Playa del Carmen, Mexico, waarbij schade aan het schip ontstond.

Op 20 november 1997 is het Nederlandse passagiersschip "Noordam", op de rede van Playa del Carmen, Mexico, verdaagd op een ondiepte, waarbij schade aan het schip ontstond.

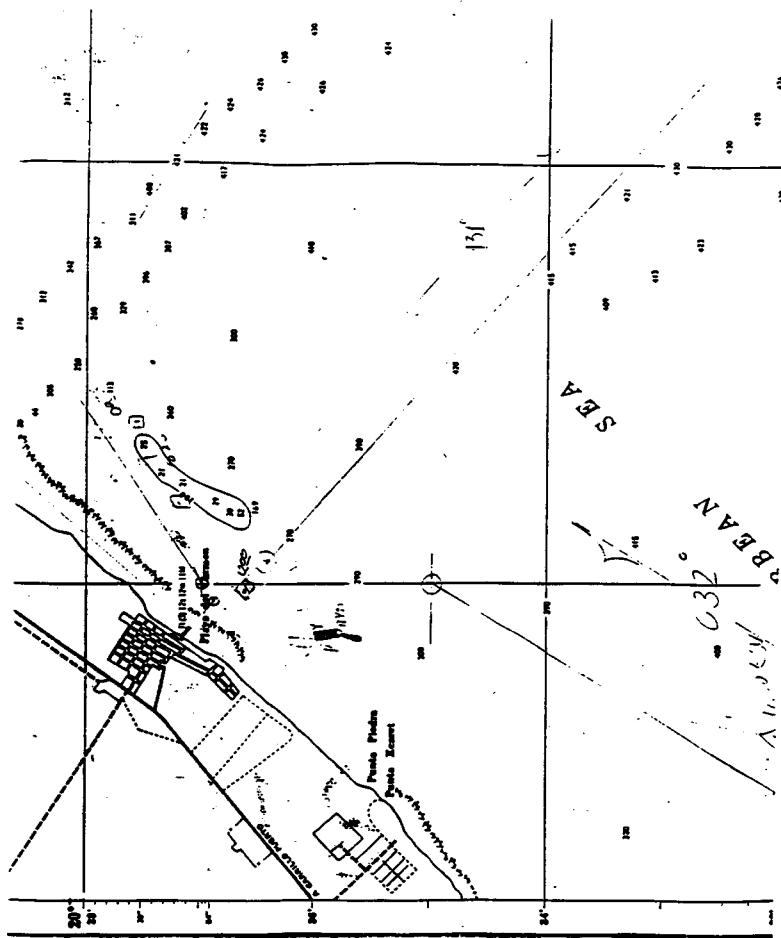
Om 06.25 uur begon men met het ontschepen van de passagiers en na deze ontscheping stak de "Noordam" over naar Cozumel, waar men ten anker ging. Wederom werd het onderwaterschip door duikers aan een inspectie onderworpen. Toestemming werd verleend om voor reparatie naar Mobile te varen. Op zijn reis naar Mobile werd het cruiseschip door een sleepboot begeleid. Op 23 november 1997 arriveerde de "Noordam" in Mobile. Na het droogzetten van het cruiseschip bleken van stuurboordschroef alle vier de schroefbladen zwaar beschadigd te zijn. Van

bakboordschroef waren twee bladen beschadigd. Tevens werd geconstateerd dat stuurboordschroefas vernieuwd diende te worden. Tijdens de dokperiode werden deze schades, die als aanzienlijk beschouwd mogen worden, hersteld.

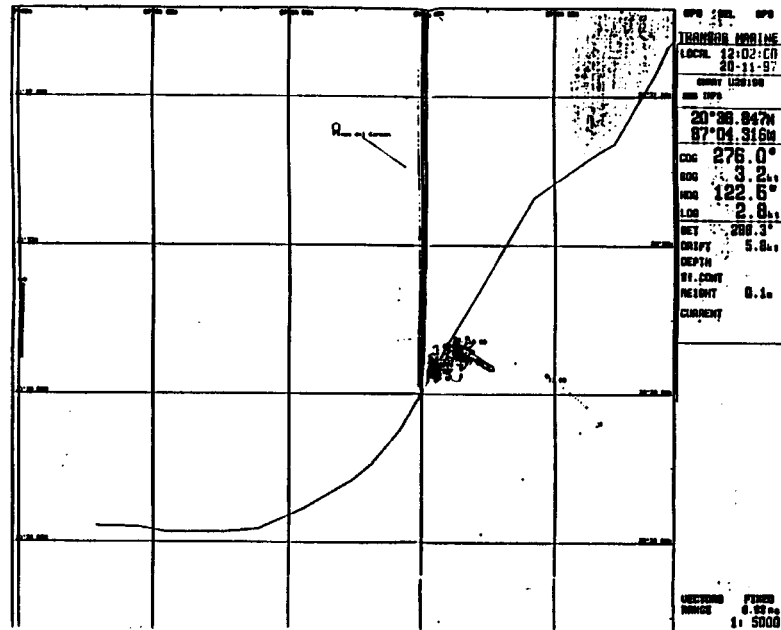
Het schip had om 12.00 uur een achterwaartse beweging. De derde stuurman zag dat aan de logaanwijzing en heeft deze achterwaartse beweging aan de kapitein meegedeeld.

De "Noordam" was uitgerust met een Voyage Event Recorder. De hierin gebruikte elektronische kaart was een niet geheel juiste afbeelding van het gebied waarin men zich bevond.

De vuurtoren van Playa del Carmen stond hierop onder andere verkeerd aangegeven. De VER mag dan ook niet voor de navigatie worden gebruikt, hetgeen aan boord van de "Noordam", geheel juist, dan ook niet gebeurde.
