## Nr. 8

UITSPRAAK van de Raad voor de Scheepvaart inzake het uitbreken van een brand in de machinekamer aan boord van de Nederlandse steenstorter "Frans", waarbij het schip grote schade heeft opgelopen.

Op 18 juni 2003 is op de Nederlandse steenstorter "Frans" een brand uitgebroken in de machinekamer, waardoor het schip grote schade heeft opgelopen. Een commissie uit de Raad voor de Scheepvaart, als bedoeld in artikel 29, derde lid, van de Schepenwet, besliste op 17 februari 2004 dat de Raad een onderzoek zou instellen naar de oorzaak van deze scheepsramp.

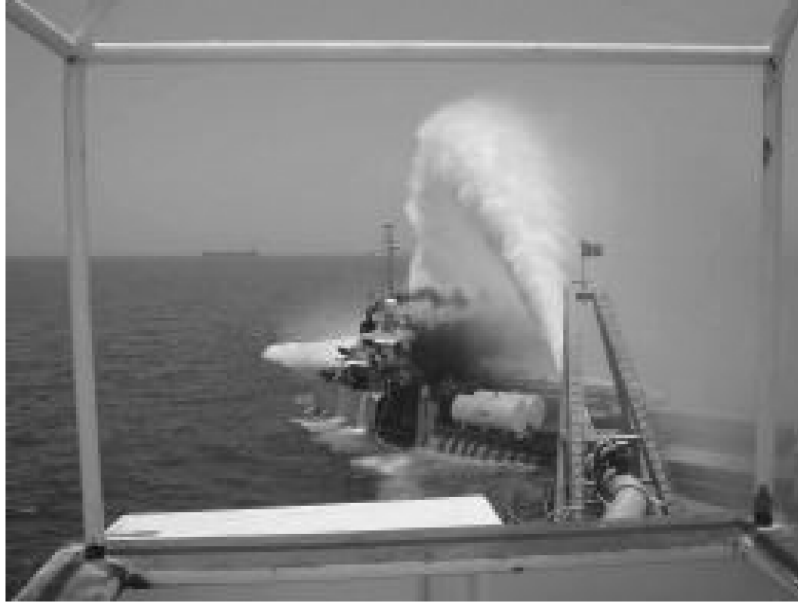
*"Ham 309" besproeit de "Frans"*

Tussen dit sproeien door zag men plotseling rook komen uit de stuurboordschoorsteen en zag men tevens schroefwater. Het bleek dat stuurboordmotor uit zichzelf gestart was en de "Frans" begon rondjes te varen. In verband met het gevaar dat de "Frans" in aanvaring zou komen met de ten anker liggende tankers, maakte de "Joop" vast op het voorschip van de "Frans" en stuurde men de steenstorter naar ruimer water. De "Ham 309" voer met de sleep mee en ging door met het blussen. Op 19 juni 2003 was men om 02.00 uur de brand meester. Om 06.30 uur meerde de "Frans" af langsij de cutterzuiger "Discovery Bay" op het project "Palm Island" te Dubai. De door de brand opgelopen schade bedroeg circa 1,6 miljoen euro.

De machinekamer, accommodatie en de brug liepen grote schade op.
