Nr. 10

UITSpraak van de Raad voor de Scheepvaart inzake het ongeval op het Nederlandse containerschip "Maasdiep", waarbij tijdens onderhoudswerkzaamheden aan de ruitenwissers aan de voorkant van de brug, de tweede werktuigkundige ten gevolge van een val dodelijk verongelukte in de haven Gioia Tauro, Italië.

Op 31 oktober 2002 is op het Nederlandse containerschip "Maasdiep", liggende in de haven Gioia Tauro in Italië, de tweede werktuigkundige tijdens onderhoudswerkzaamheden aan de ruitenwissers aan de voorkant van de brug, ten gevolge van een val dodelijk verongelukt.

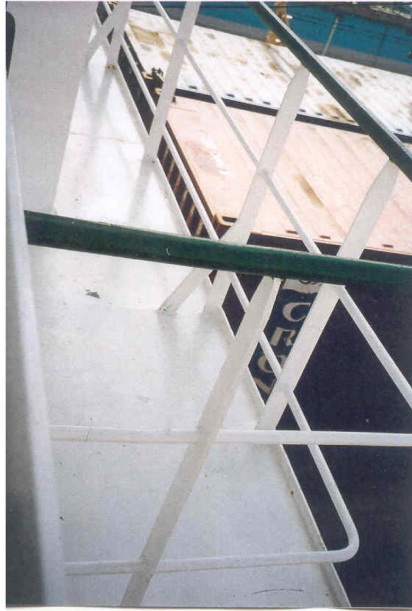
Het bordes voor de brug voldeed in ruime mate aan zowel de voorschriften van de arbeidsomstandighedenwetgeving als aan die van de schepenwetgeving.

Volgens de arbeidsomstandighedenwetgeving moeten leuning en bordessen voldoen aan de eisen gesteld in Artikel 3.16, eerste lid, van het Arbobesluit. Volgens Beleidsregel 3.16, zesde lid, wordt een hekwerk als doelmatig aangemerkt indien het aan de bovenzijde voorzien is van een stevige leuning op tenminste 1.0 meter boven het werkvlak.

Ook volgens de schepenwetgeving moet die leuninghoogte tenminste één meter bedragen.

*De leuninghoogte aan boord van de "Maasdiep" bedraagt 1.10 meter.
Tevens is het hekwerk uitgerust met twee tussenspijlen.*

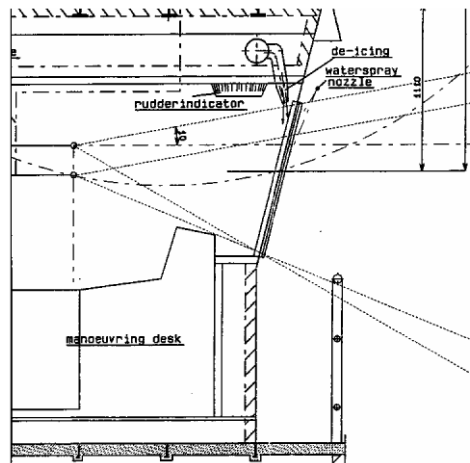
De afdekplaat van het mechanisme van de ruitenwisser zit op circa 2.30 meter boven het dek van het bordes. De 2^e werktuigkundige heeft deze plaat verwijderd, de bouten werden in de zakken van zijn overall aangetroffen. De 2^e werktuigkundige was 1.70 meter lang en moet dus grote moeite gehad hebben om overal bij te kunnen. De hoofdwerktuigkundige die 1.74 meter lang is kon juist bij het aandrijfmechanisme van de ruitenwisser. De 2^e werktuigkundige moest daarbij op zijn tenen staan. Om de ruitenwisser van de as te demonteren moet wat kracht gezet worden en dat wordt meestal gedaan door een schroevendraaier als hefboom te gebruiken. Door met een hand de wisser vast te pakken en met de andere hand de schroevendraaier als hefboom te gebruiken, wrik je de wisser los van de as. Men moet dan wel recht voor zijn werk staan. Omdat de ramen van de voorkant van de brug schuin naar voren lopen werkt men als het ware boven zijn macht. Zeker als men er ternauwernood bij kan is het moeilijk om kracht te zetten. Naar alle waarschijnlijkheid is de 2^e werktuigkundige op de tussenspijlen van het hekwerk gaan staan om beter bij het mechanisme te kunnen.

Brug met schuine ramen en bordes

Terwijl de 2^e werktuigkundige met zijn werkzaamheden aan de ruitenwisser bezig was, laadde men het schip met twee walkranen. Indien er twee containers tegelijk aan één kant gezet worden krijgt het schip een plotselinge helling. Vlak voordat de 2^e stuurman de klap hoorde kreeg het schip, volgens hem, een plotselinge helling van enkele graden over bakboord.
