Nr. 3

Uitspraak van de Raad voor de Scheepvaart inzake het ongeval op het Nederlandse ro-ro-schip "Maersk Exporter", waarbij tijdens laad- en los-werkzaamheden in Scheveningen een bemanningslid zwaar gewond raakte.

Op 28 augustus 2002 is op het Nederlandse ro-ro-schip "Maersk Exporter", tijdens laad- en loswerkzaamheden in Scheveningen, de derde werktuigkundige zwaar gewond geraakt.

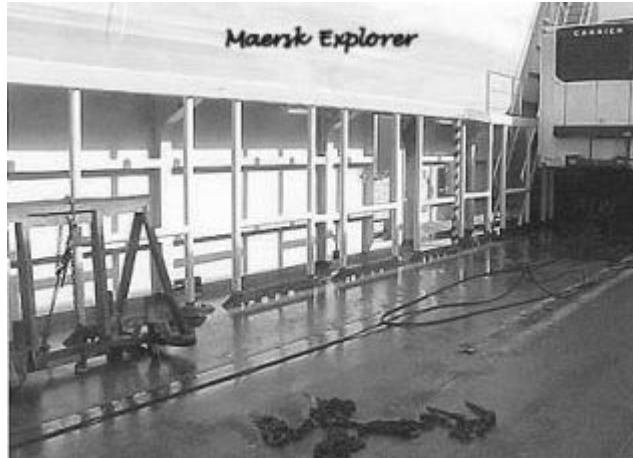
*"Bok" gesjord tegen nieuw aangebracht hekwerk.
Trailers komen ruim boven de overkapping uit.*

Men heeft, ook op de zusterschepen, afdoende hekwerk (zie foto) aangebracht om het looppad te beschermen tegen objecten die vanaf het weatherdeck hierop terecht zouden kunnen komen.

Men heeft dus niet het beladingsstelsel veranderd maar het looppad nu zodanig aangepast dat het als "veilige doorgang" aangemerkt mag worden. De uitstekende delen van het hekwerk heeft men in een opvallende kleur geschilderd.
