## Nr. 16

UITSpraak van de Raad voor de Scheepvaart inzake de scheepsramp van 9 augustus 2005 waarbij het Nederlandse vissersvaartuig "Jacoba Alijda" UK 268 in aanvaring is gekomen met de Griekse tanker "Shinoussa" en daarbij is gezonken.

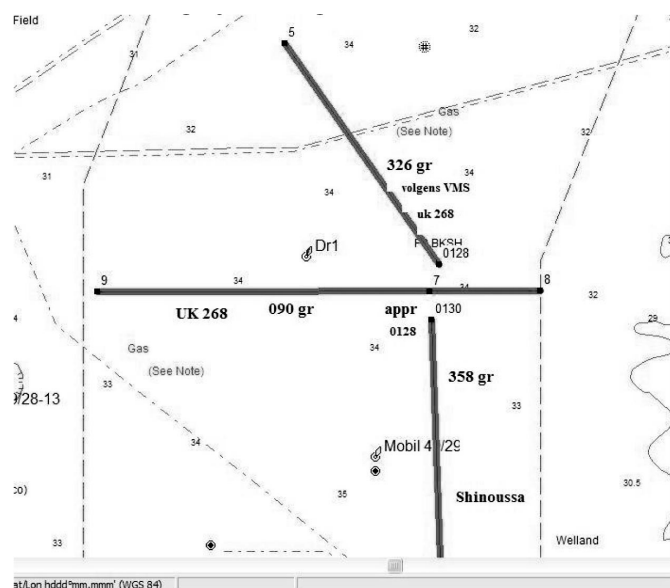
Hij keek in de radar en zag dat de "Shinoussa" een koers van 358° voorlag. Hij merkte ook de UK 268 op en zag een groen licht. Volgens het VMS-System lag de UK 268 even voor de aanvaring, om 01.28 uur, een koers voor van 326° en liep de kotter een vaart van 7 knopen. Dit is ook het moment dat de aflosstuurman ging handelen. Op dat moment heeft hij nooit het groene boordlicht van de kotter kunnen zien en moet hij het groene vislicht daarvoor aangezien hebben. Door bakboordroer te geven en door te draaien naar circa 320° kwam de UK 268 parallel aan hen te leggen (volgens zijn verklaring). Daarna heeft hij stuurboordroer gegeven. Het is niet duidelijk waarom de stuurman op het laatst stuurboordroer gaf, waarschijnlijk om het achterschip vrij te varen van de kotter. Om 01.30 uur volgde de aanvaring (pos. 7).

Van de onderstaande situatieschets staan alleen de posities van de aanvaring (pos 7) en de positie van de UK 268 om 01.28 uur (VMS-System) vast. Ook de koers van de "Shinoussa" (358°) staat vast. Dit is te zien op de course recorder van de "Shinoussa". Gezien de plaats van de aanvaring zijn de aangenomen tracks van de UK 268 en De "Shinoussa" aannemelijk.
