Nr. 22

UITSPRAAK van de Raad voor de Scheepvaart inzake de scheepsramp op 22 juni 2005 waarbij, aan boord van het Nederlandse vissersvaartuig "Johannes" SL 27, tijdens het varen op de Noordzee, brand uitbrak in de machinekamer.

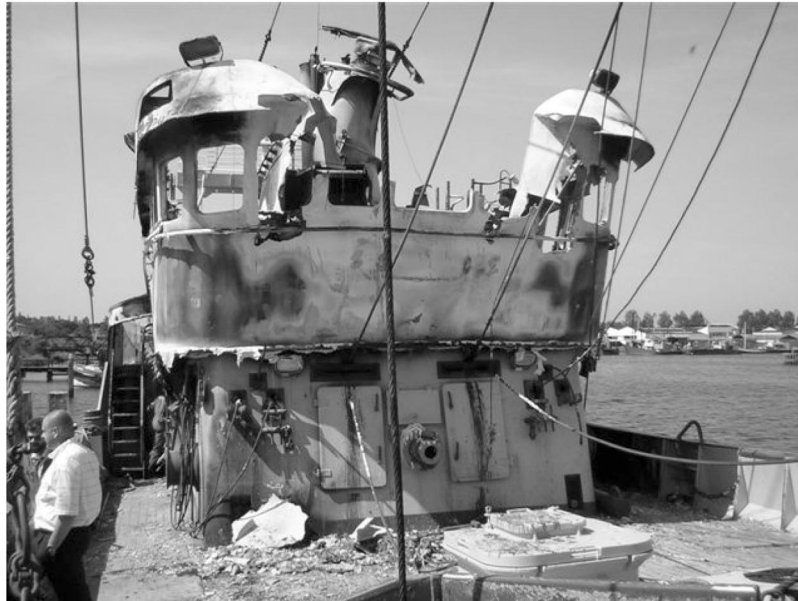
Op 27 juni 2005 en volgende dagen doen twee ambtenaren van de Scheepvaartinspectie een onderzoek aan boord. Daarbij blijkt dat de accommodatie geheel is uitgebrand, het stuurhuis inclusief sierpijp grotendeels is weggebrand, er in de machinekamer alleen zichtbare schade is aan het onderdeks, geconcentreerd op de plaats waar een dikke kabelbundel middels een kabeldoorvoer naar de lierruimte gaat. Alle kabels zijn verbrand vanaf het punt dat ze omhoog buigen op de kabelrail naar de lierruimte. De hoofdmotor is op het oog in onbeschadigde staat. Nergens is brandstof- of smeerolielekkage te zien of te ruiken. De halonflessen stonden beide nog op een druk van 28 bar en waren nog vol. In de lierruimte is de schade geconcentreerd rond de geheel verbrande verticale kabelbundel. De brandklep van de MK-schachtventilatie in de lierruimte stond in geopende toestand. Beide brandkleppen in de schoorsteenschacht stonden open. De stuurflesjes van de haloninstallatie stonden nog overeind, de hoofdafsluiter stond in gesloten stand. Aan dek is het achterdek rond de nooduitgang gedeeltelijk weggesmolten. De ventilatiekokers van de schippershut en de ventilatieopeningen in de bakboord- en stuurboordzijde van de portaalmast zijn geblakerd rond de opening.

Als meest waarschijnlijke oorzaak zien zij een opgetreden kortsluiting in de kabelbaan die vanuit de machinekamer via het lierhok doorloopt naar de verdeelkast op de brug.

Het vissersvaartuig was onherstelbaar en is in 2006 voor de sloop verkocht.
