Nr. 8

UITSPRAAK van de Raad voor de Scheepvaart inzake de brand op 8 januari 2005 tijdens de vaart op het Nederlandse ro-ro-schip "Schieborg", waarbij de gehele bemanning het schip heeft moeten verlaten.

Betrokkene: kapitein H.E.F.E. Bos

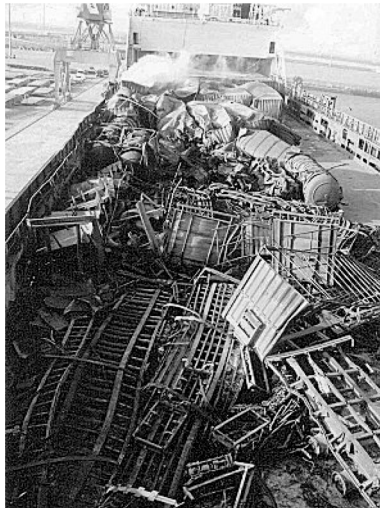
Aan dek was alle lading verschoven. In de accommodatie was te zien dat het schip grote slingeringen had gemaakt. De dekken onder het weatherdeck waren wegens de gevolgen van de brand nog niet te betreden. Zowel aan dek als onderdeks smeulden nog rollen papier. Op de bak was te zien dat het schot van de opbouw met grote kracht naar binnen was gezet. Langs de huidplaten waren lasverbindingen gescheurd. Door de vervorming van de spanten was het kluisgat aan bakboord ingescheurd. De accommodatie en het bakdek waren gevrijwaard van brandschade. Schip en lading liepen door de brand, het overkomende water en de hevige slingeringen aanzienlijke schade op.

"Schieborg" gemeerd in de Eemshaven.

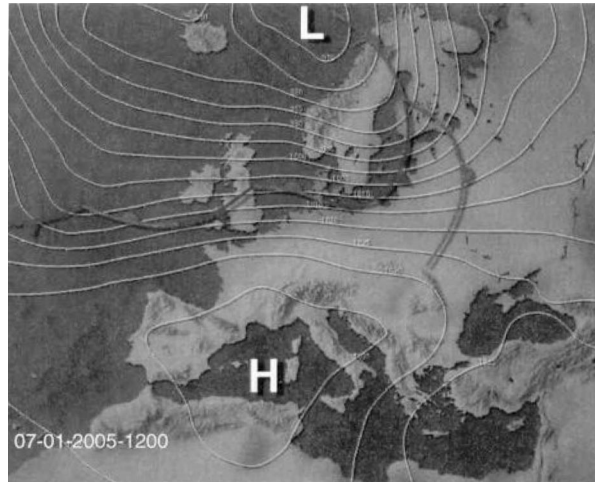
Weerkaart: 7 januari 2005 12.00 GMT

Het weerbericht van de BBC van 7 januari 2005 genomen om 06.33 uur gaf voor Fisher en German Bight een windkracht af van 7 tot 9 Bft. (later 10) uit het zuidwesten.

Er was aan boord een weerkaartenmachine van het merk Furuno. Deze machine stond constant op stand-by maar de kaarten die genomen werden waren niet te lezen. De kapitein heeft niet overwogen om bij zijn agent een weerkaart te vragen.

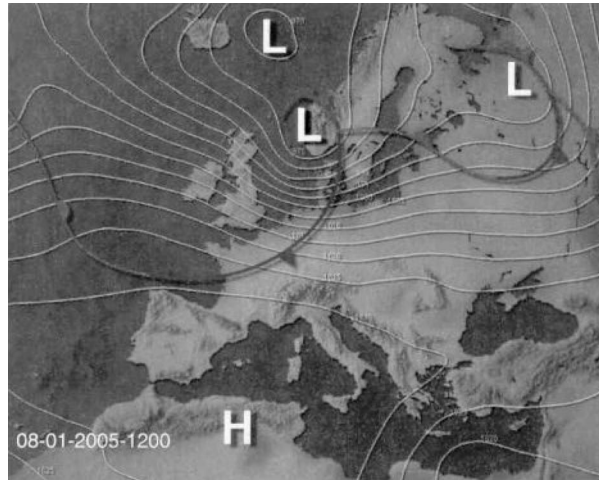
Weerkaart: 8 januari 2005 12.00 GMT

Op de weerkaart van 12.00 uur GMT is te zien dat zich intussen drie lagedrukgebieden samengevoegd hadden. Het lagedrukgebied dat zich pal ten noorden van de "Schieborg" bevond was uitgediept tot 954 hPa. Goed is te zien hoe dicht de isobaren bij elkaar liggen.

Dit resulteerde in zeer hoge golven die schade aan het schip veroorzaakten en grote slingeringen, tot wel 60°, teweeg brachten.
